**KÜLTÜR VE TURİZM BAKANLIĞI
ÇANAKKALE KÜLTÜR VARLIKLARINI
KORUMA BÖLGE KURULU
K A R A R**

**Toplantı Tarihi ve No : 29.06.2015/121
Karar Tarihi ve No : 29.06.2015/2418**

AVRUPA KONSEYİ	DOĞAL VE KÜLTÜREL VARLIKLARI KORUMA ENVANTERİ	D.K.V.K.E.	ANIT	ENVANTER NO:
TÜRKİYE				HARİTA NO:
İLİ: ÇANAKKALE	İLÇESİ: GÖKÇEADA	MAHALLE KÖY: KALEKÖY KÖYÜ, VEYA MEVKİİ: YILDIZKOYU MEVKİİ	KORUMA DERECESESİ	ANITSAL 1 2 3 ÇEVRESEL 1 2 3
SOKAK VE KAPI NO		KADASTRO PAFTA ADA: 122 PARSEL: 8		
ADI: DEĞİRMEN SAVAĞI	YAPTIRAN:	YAPAN:	MİMARİ ÇAĞI (ÜSLUP)	
	YAPIM TARİHİ:	KİTABE:	VAKFIYE:

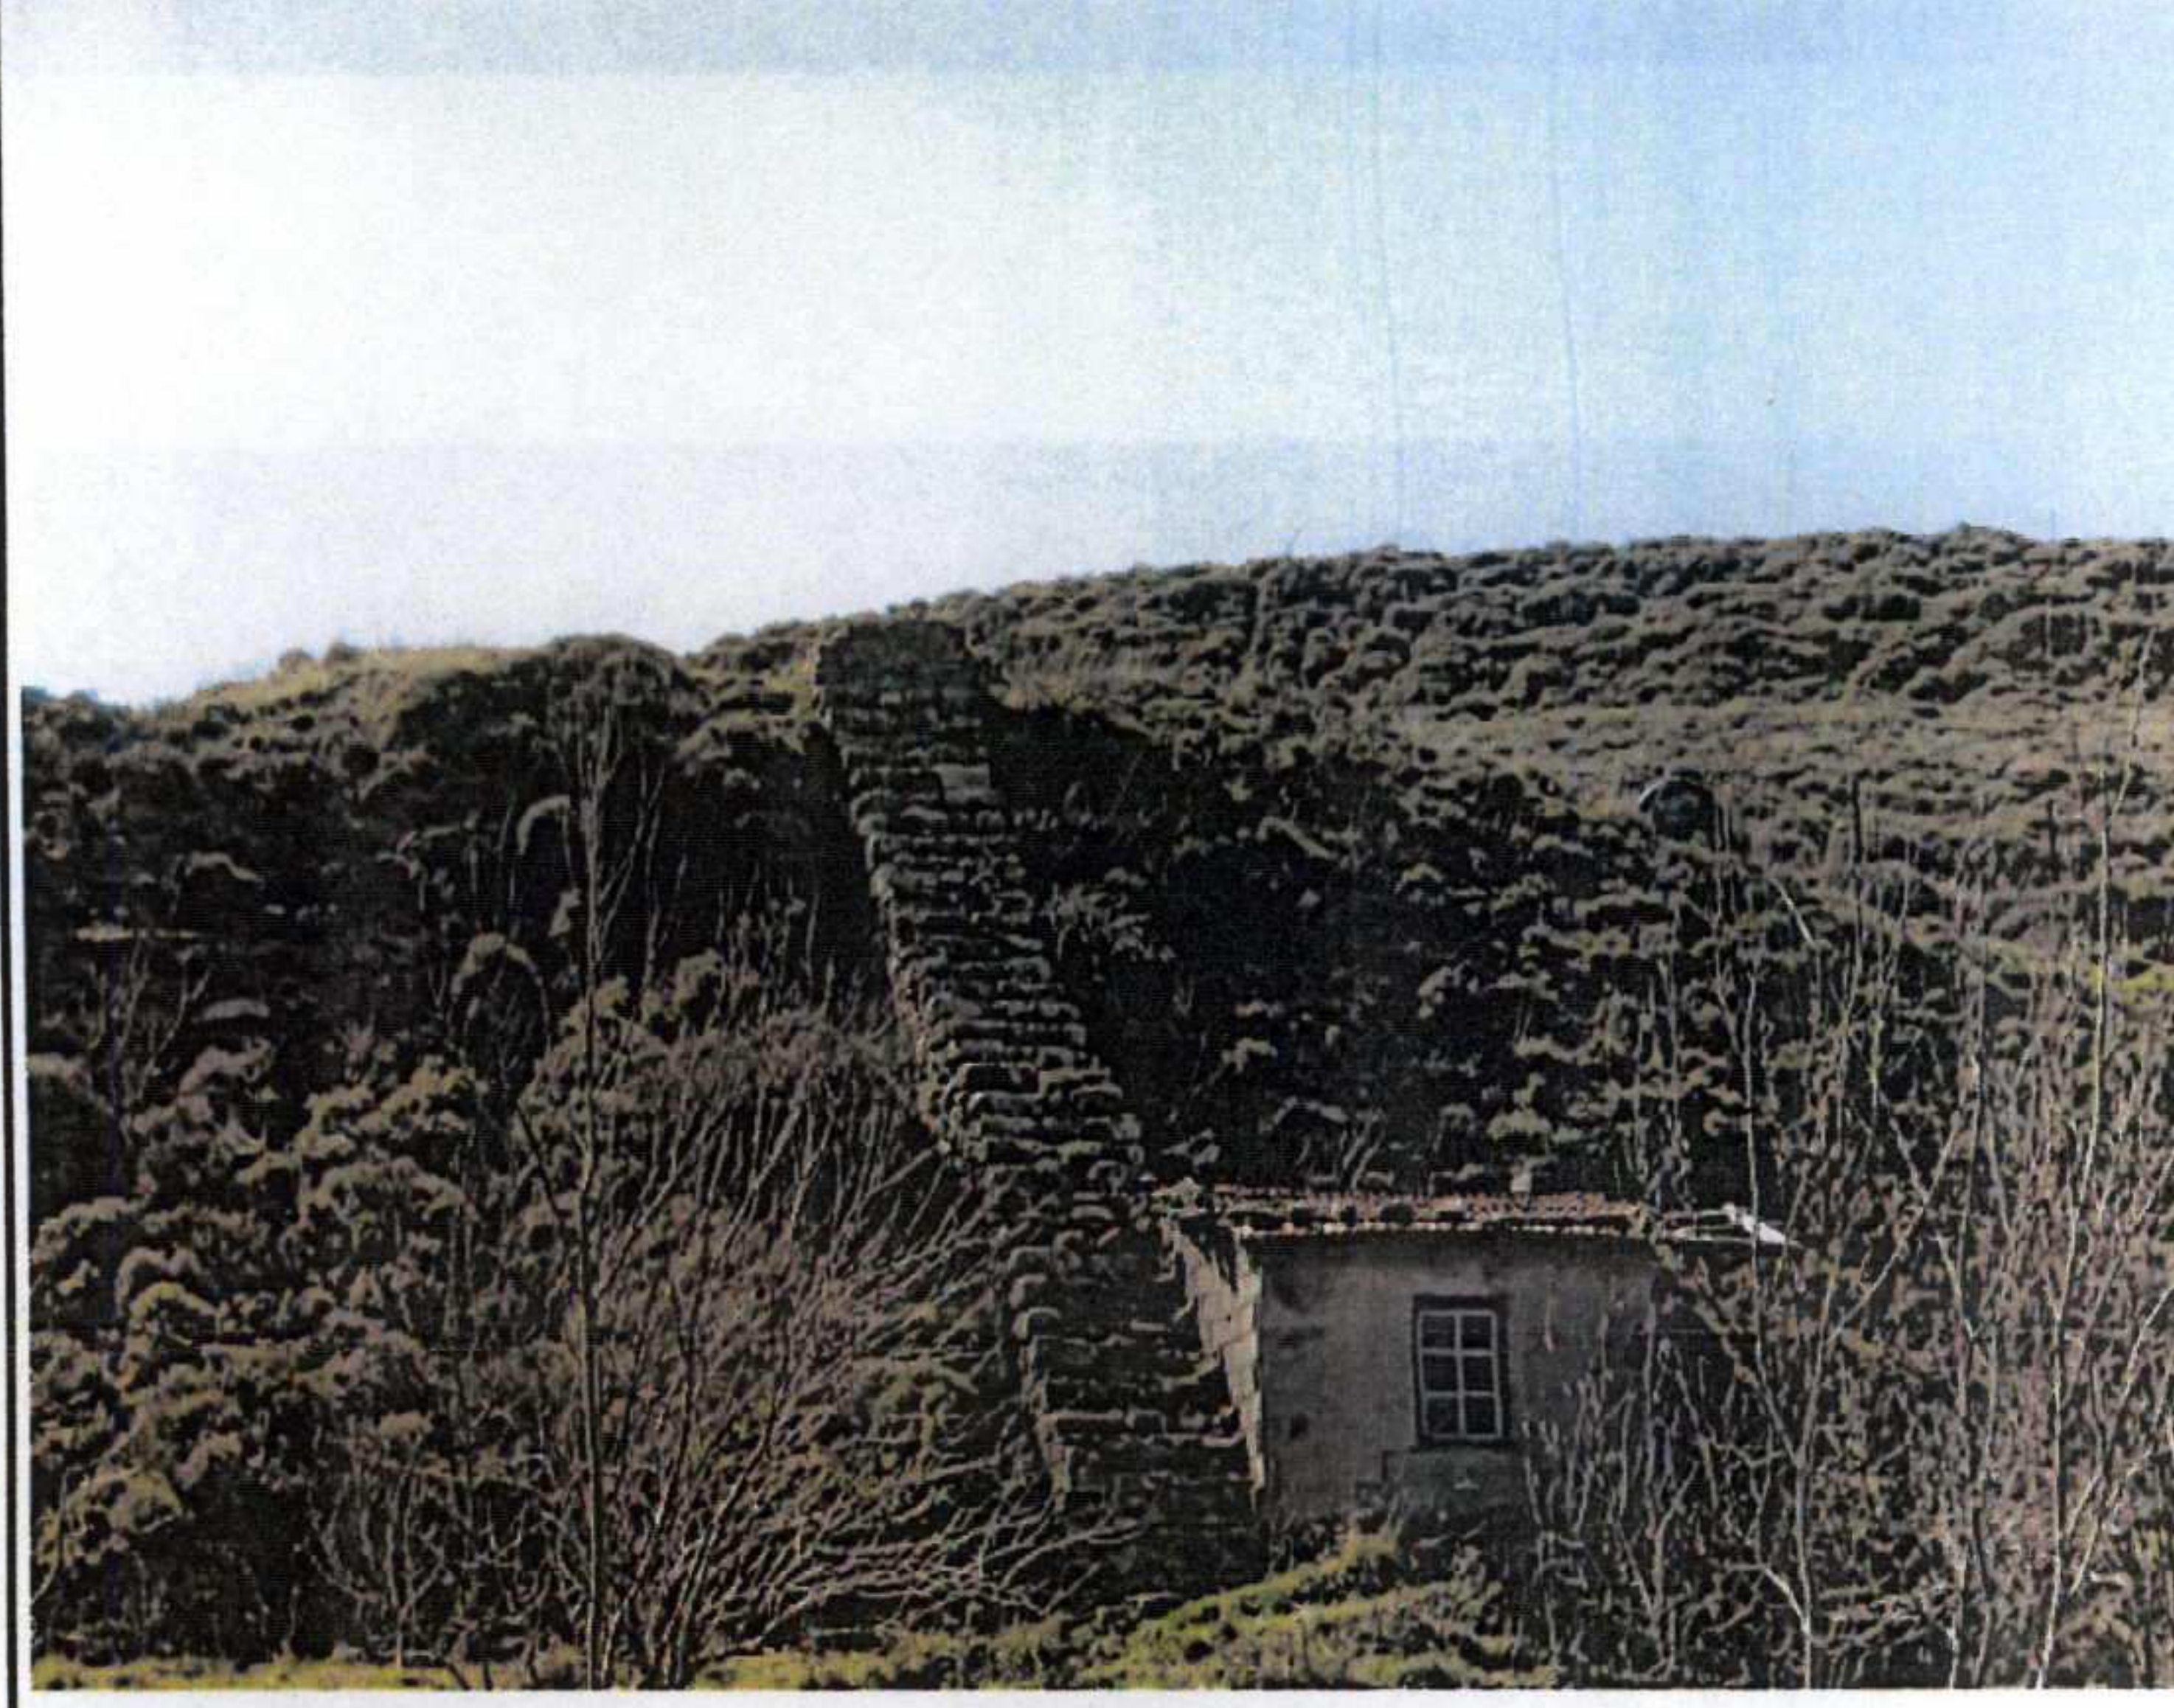
FOTOĞRAF

GÖZLEMLER: Değirmen savağının merdivenleri sağlam olup, merdivenin tepe kısmındaki sonlanan bölümünde su kanalının tahrip olduğu görülmüştür. Bundan sonra yapılacak fiziki ve inşai müdahalelerde yapının orijinal özelliklerinin korunarak onarımının yapılması uygun olacaktır.

Söz konusu parsel içerisinde bulunan değirmen savağının, eğimli olan arazi üzerinde bulunduğu, eğimin olduğu alanın taş merdiven ile geçişin sağlandığı, bu merdivenlerin tepede sonlandığı alanda su kanalının bulunduğu ve bu alandan akan suyun merdivenin içinde bulunan boşluk ile akışının sağlandığı, ancak yapılan incelemede kanalın içinde suyun bulunmadığı, bunun yanı sıra merdivenlerin alt kısmında ve merdivenlerin sonlandığı alanda yakın zamanda yapılan tuğla duvardan yapılmış üzeri çatı kiremitleri ile örtülü müstemilat bulunmaktadır.
