**KÜLTÜR VE TURİZM BAKANLIĞI**  
**İZMİR 2 NUMARALI KÜLTÜR VARLIKLARINI**  
**KORUMA BÖLGE KURULU**  
**KARAR**

İzmir ili Dikili ilçesi Çukuralan ve Mazılı Mahalleleri, Bergama ilçesi, Kaplanköy Mahallesi Mülki Hudutlarında bulunan, Kurul Müdürlüğü uzmanlarınca tespit edilen kültür varlığı özelliği taşıyan köprüye ilişkin 2863 sayılı Kanunun 7. Maddesi gereği İzmir 2 Numaralı Kültür Varlıklarını Koruma Bölge Kurulu Müdürlüğünün 01.02.2016 tarihli ve 453 sayılı kurum görüşü yazısı, iletilen kurum görüşleri; Kurul Müdürlüğü uzmanlarınca hazırlanan 12.04.2016 tarihli ve 386 sayı ile kayıtlı rapor okundu, ekleri incelendi, yapılan görüşmeler sonunda;

İzmir İli Dikili ilçesi Çukuralan ve Mazılı Mahalleleri, Bergama ilçesi, Kaplanköy Mahallesi Mülki Hudutlarında yer alan köprünün 2863 sayılı yasa kapsamında 1 (birinci) grup kültür varlığı olarak tescillenmesine, kadastral pafta üzerinde işaretlendiği şekli ile alanın Kültür Varlığı Korunma Alanı olarak belirlenmesine, ekli tescil fişinin uygun olduğuna karar verildi.

AVRUPA KONSEYİ	Doğal Ve Kültürel Varlıkları Koruma Envanteri D.K.C.K.E		KÜLTÜR VARLIĞI	Envanter No: 35.00.1.0-35.02/1577				
TÜRKİYE	Kültür Varlıkları ve Müzeler Genel Mü

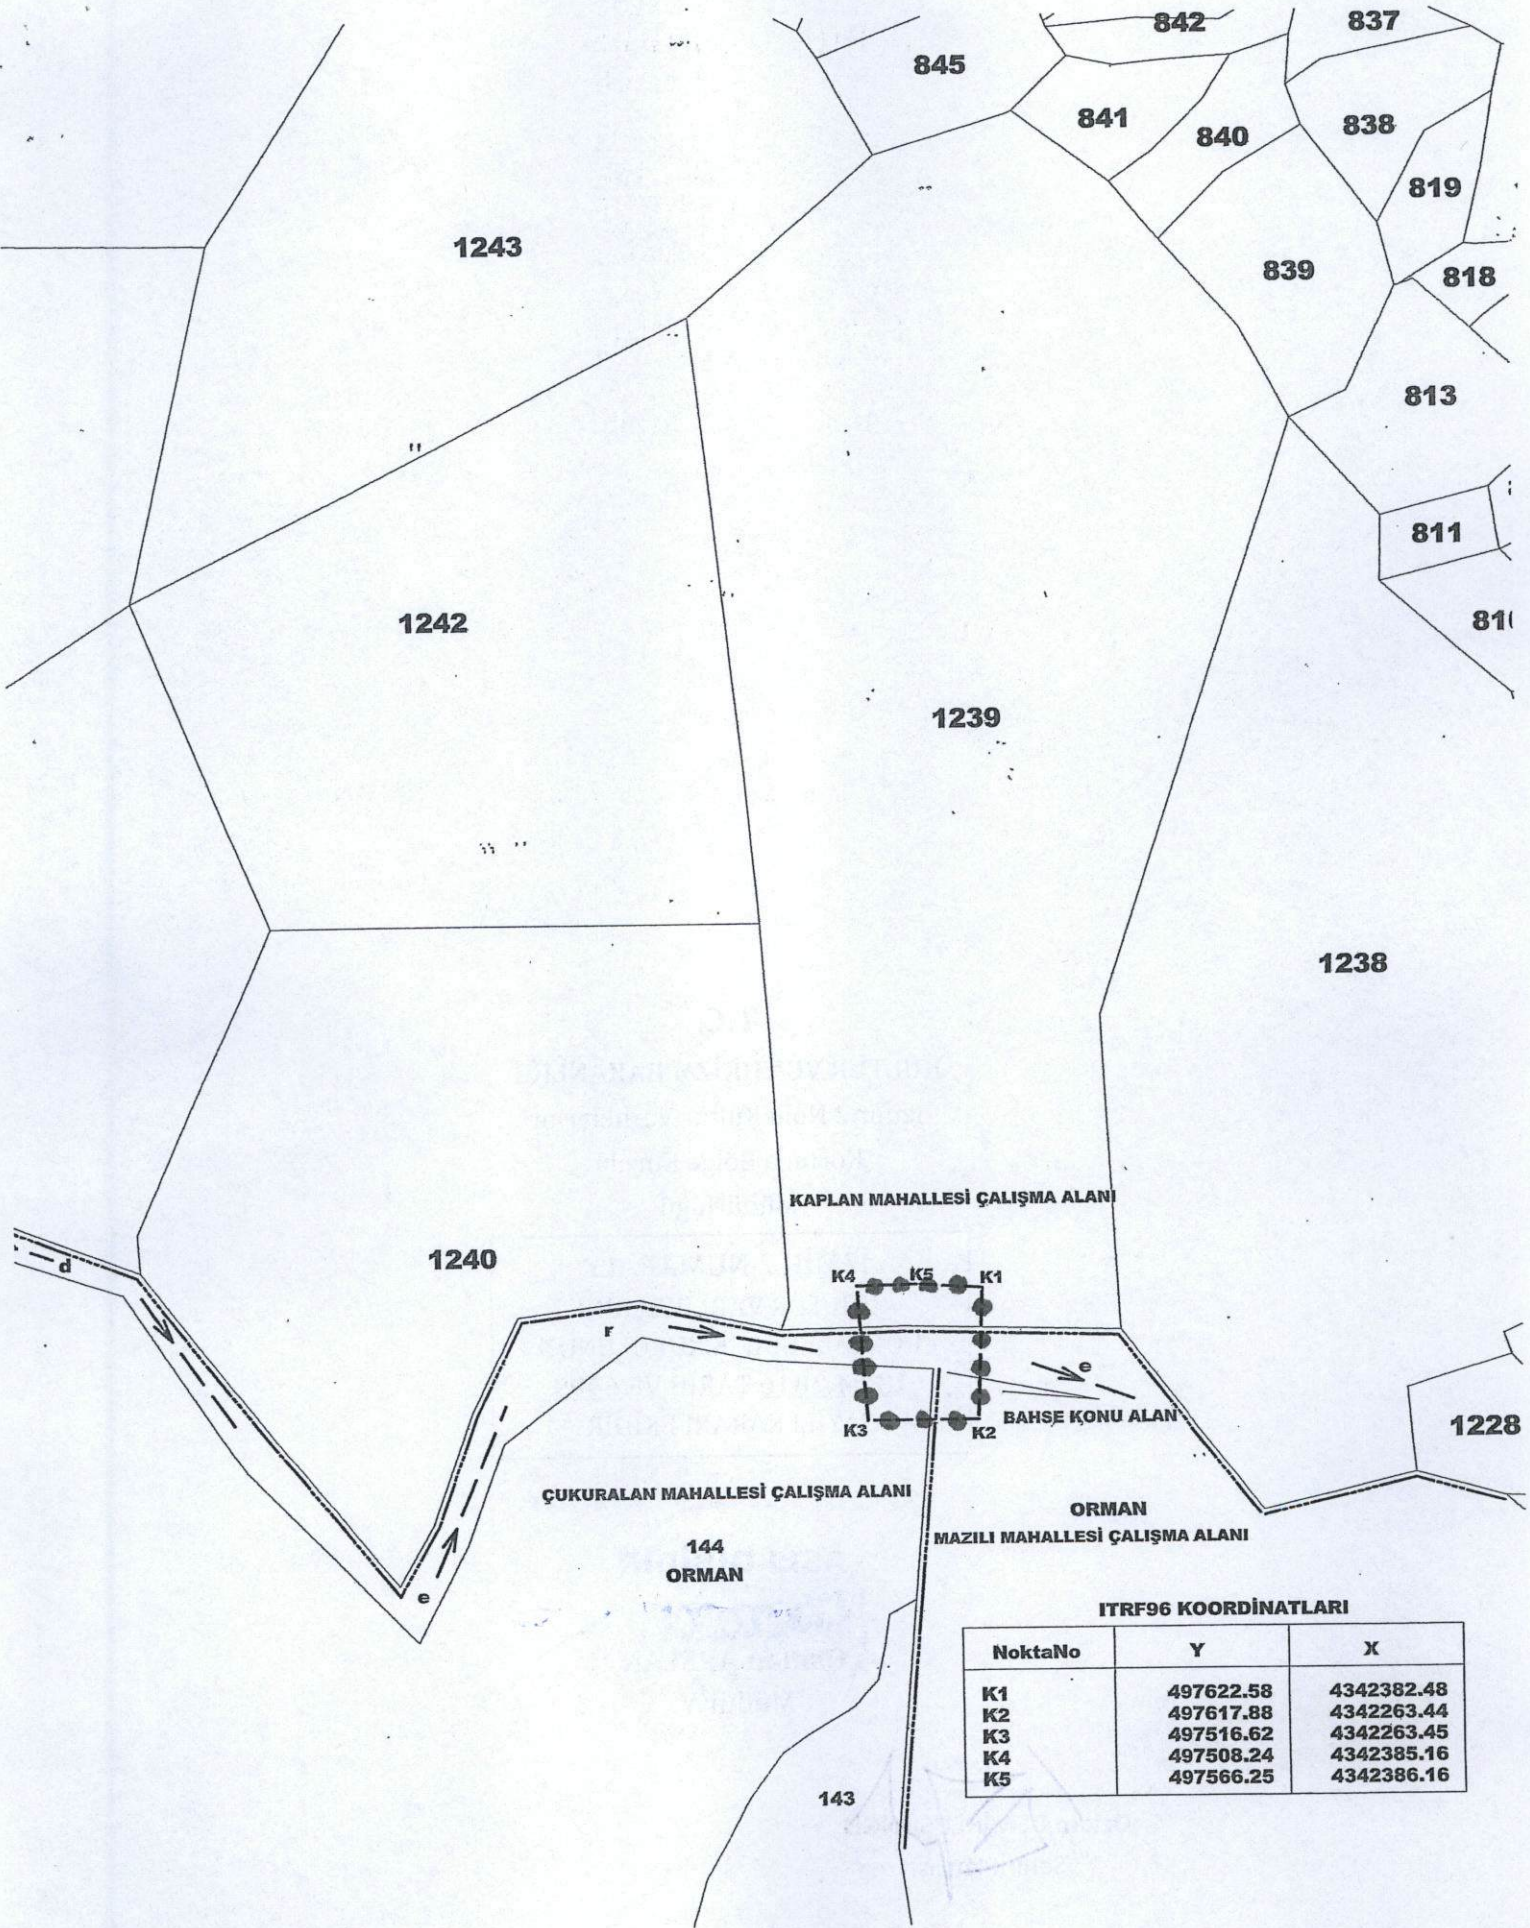
Yapılan Onarımlar: Köprü'nün ahşap olan döşeme ve korkulukları sonradan çelik malzeme ile değiştirilmiştir.								
Ayrıntılı Tanım: Köprü İki ilçe ve Üç mahalle sınırında kalmaktadır. Günümüzde kullanılmakta olan köprü dere yatağı zeminini üzerinde, dere ile aynı seviyede inşa edilmiştir. Köprü taş ayaklar arasındaki iki açıklıktan oluşmaktadır. Bu ayaklar, gelen suyun açıklara yönelmesi ve çarparak köprüye zarar vermemesi için, köprü ayaklarının suyun geliş tarafında selyaranlı şekilde imal edilmiştir. Köprü ayakları üzerinde kemer izi bulunmamakla birlikte yaklaşık aralarındaki 12 m açıklık bulunan ayakların devamında kuzey yönünde bir ayak daha olabileceği düşünülmektedir. Köprü'nün ayak tabanında düzgün kesme taş kullanılırken, üst kısımlara doğru çıkıldıkça doğal taş (kabayonu taş) kullanıldığı görülmektedir. Köprü'nün 18. yy ikinci yarısında yapılmış olduğu tahmin edilmektedir.			Teknik bilgiler:
