**T.C.**  
**KÜLTÜR VE TURİZM BAKANLIĞI**  
**ÇANAKKALE KÜLTÜR VARLIKLARINI**  
**KORUMA BÖLGE KURULU**  
**KARAR**

GENEL TANIM: Gelibolu İlçesi, Kavak Köyü sınırları dâhilinde bulunan, eski İstanbul yolu üzerinde bulunan Erken Cumhuriyet Dönemi eseri Kavak Çayı köprüsü.

# KAVAKKÖY KÖPRÜSÜ

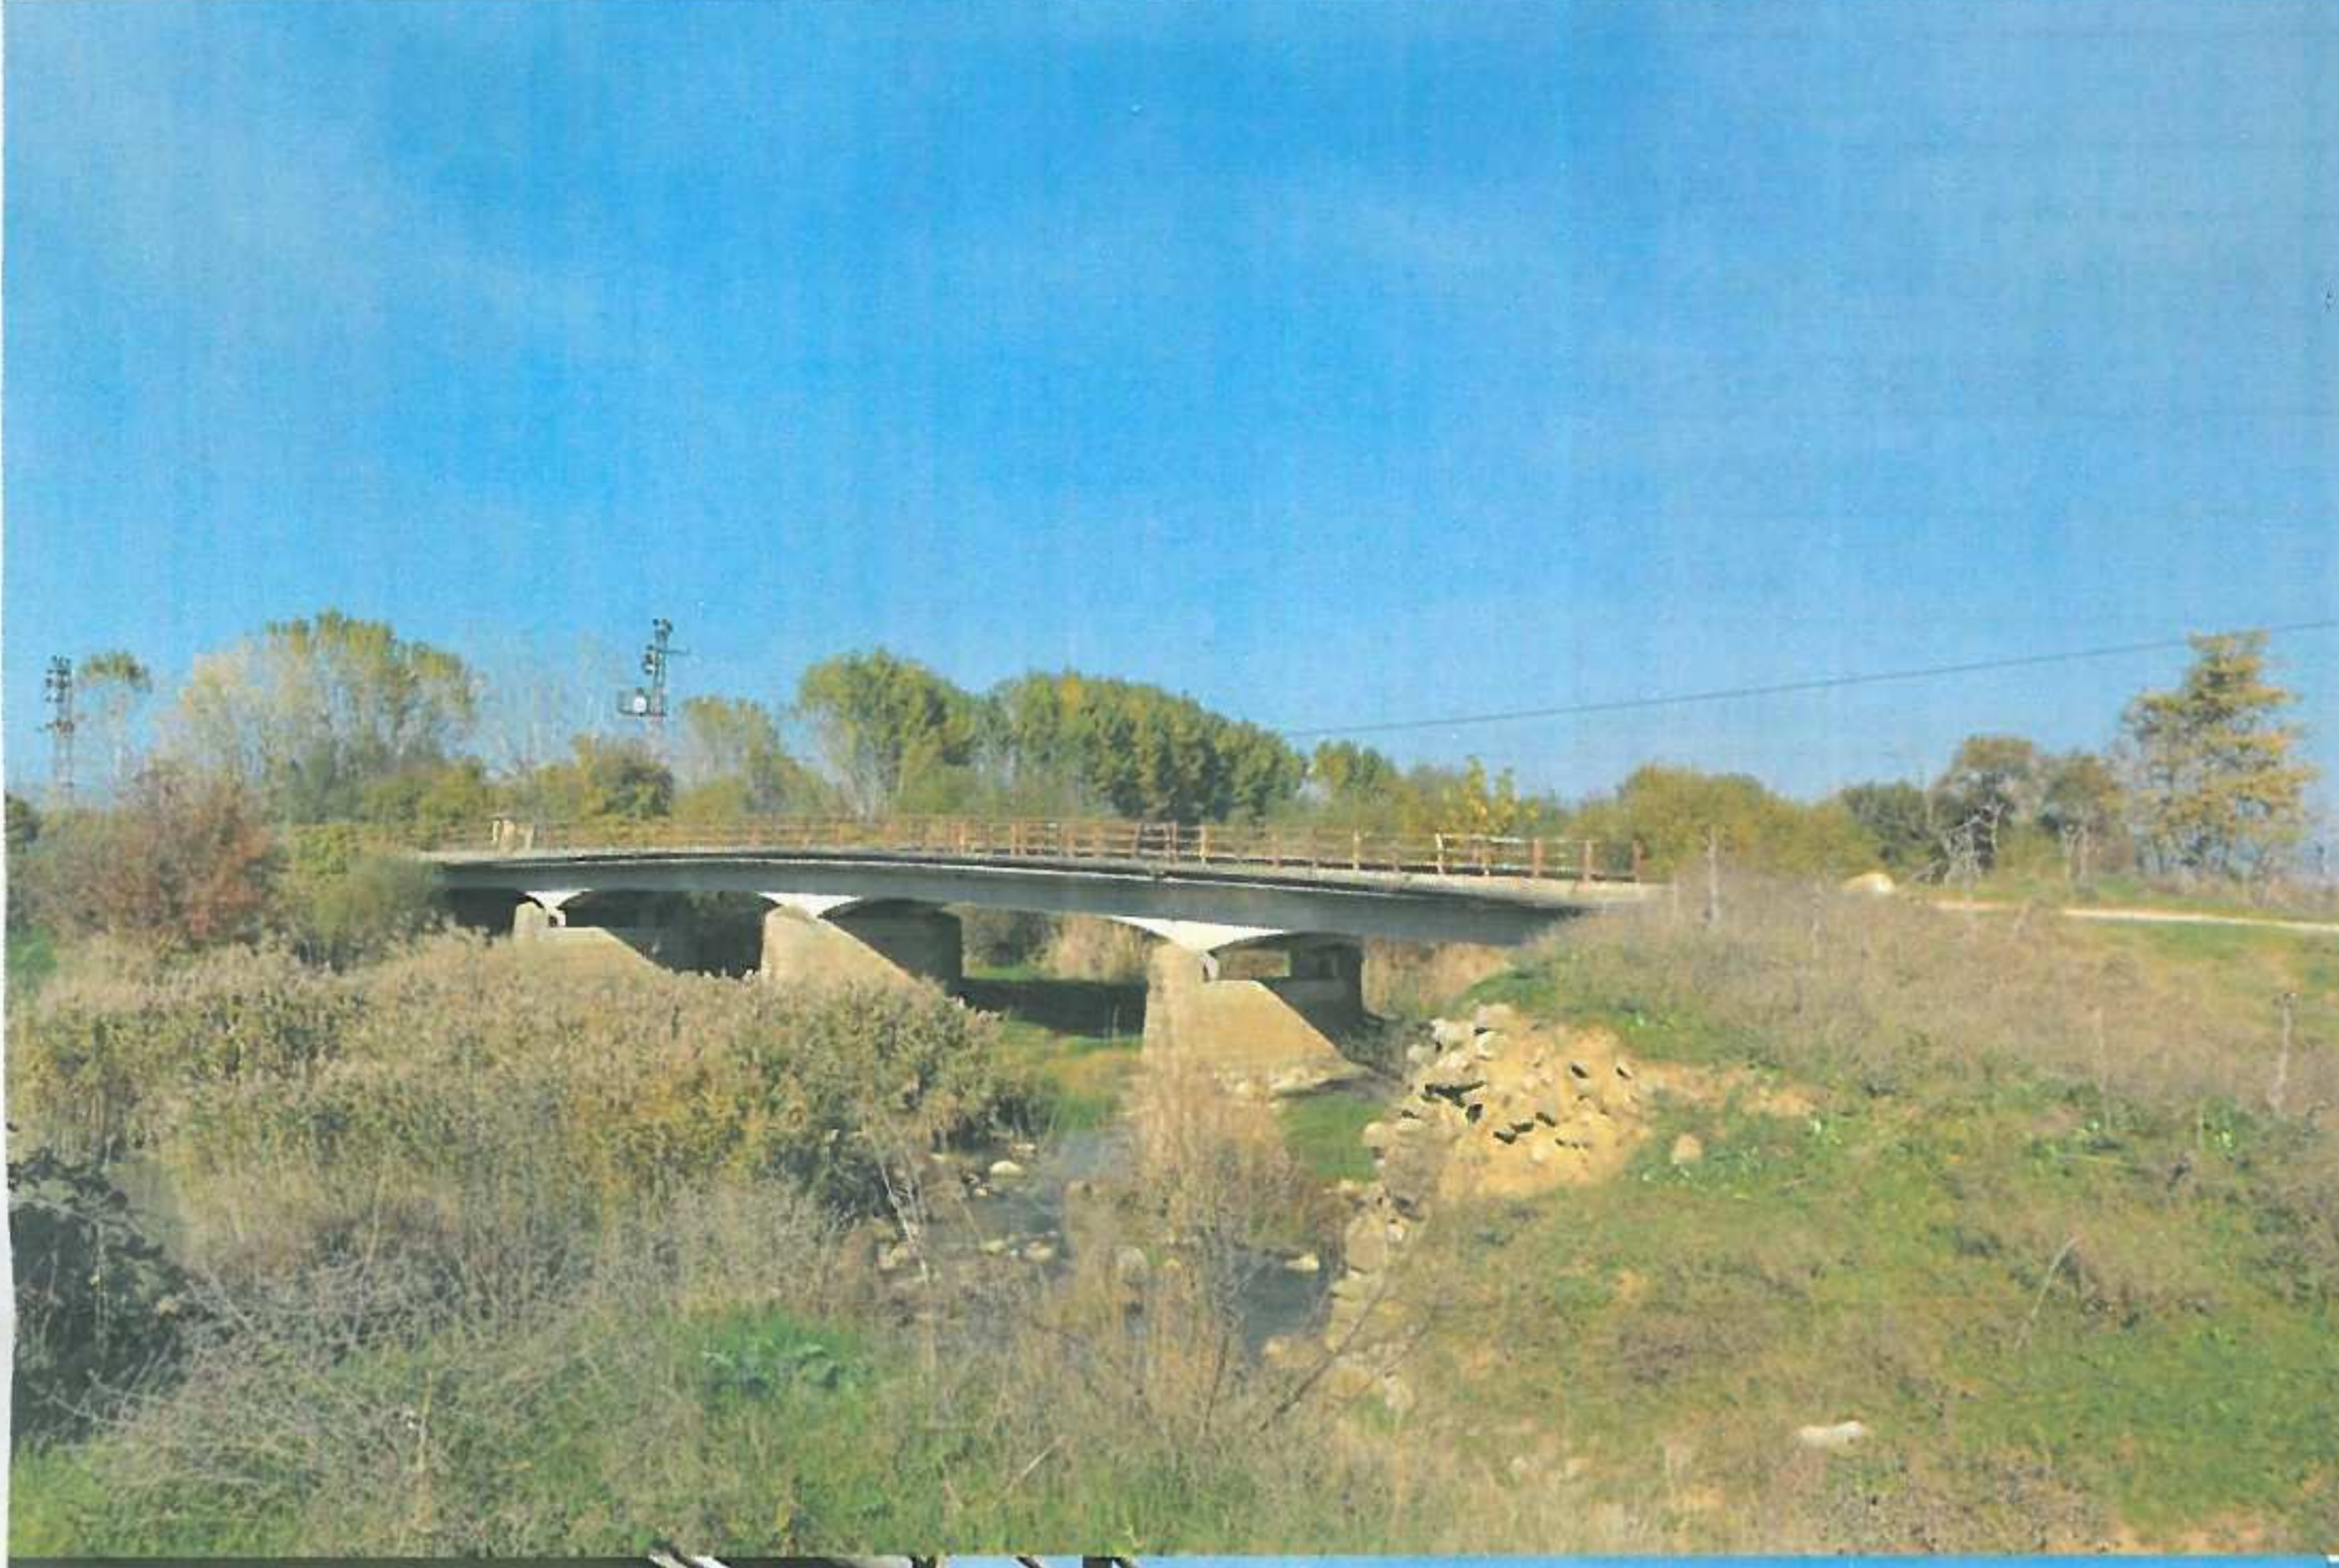
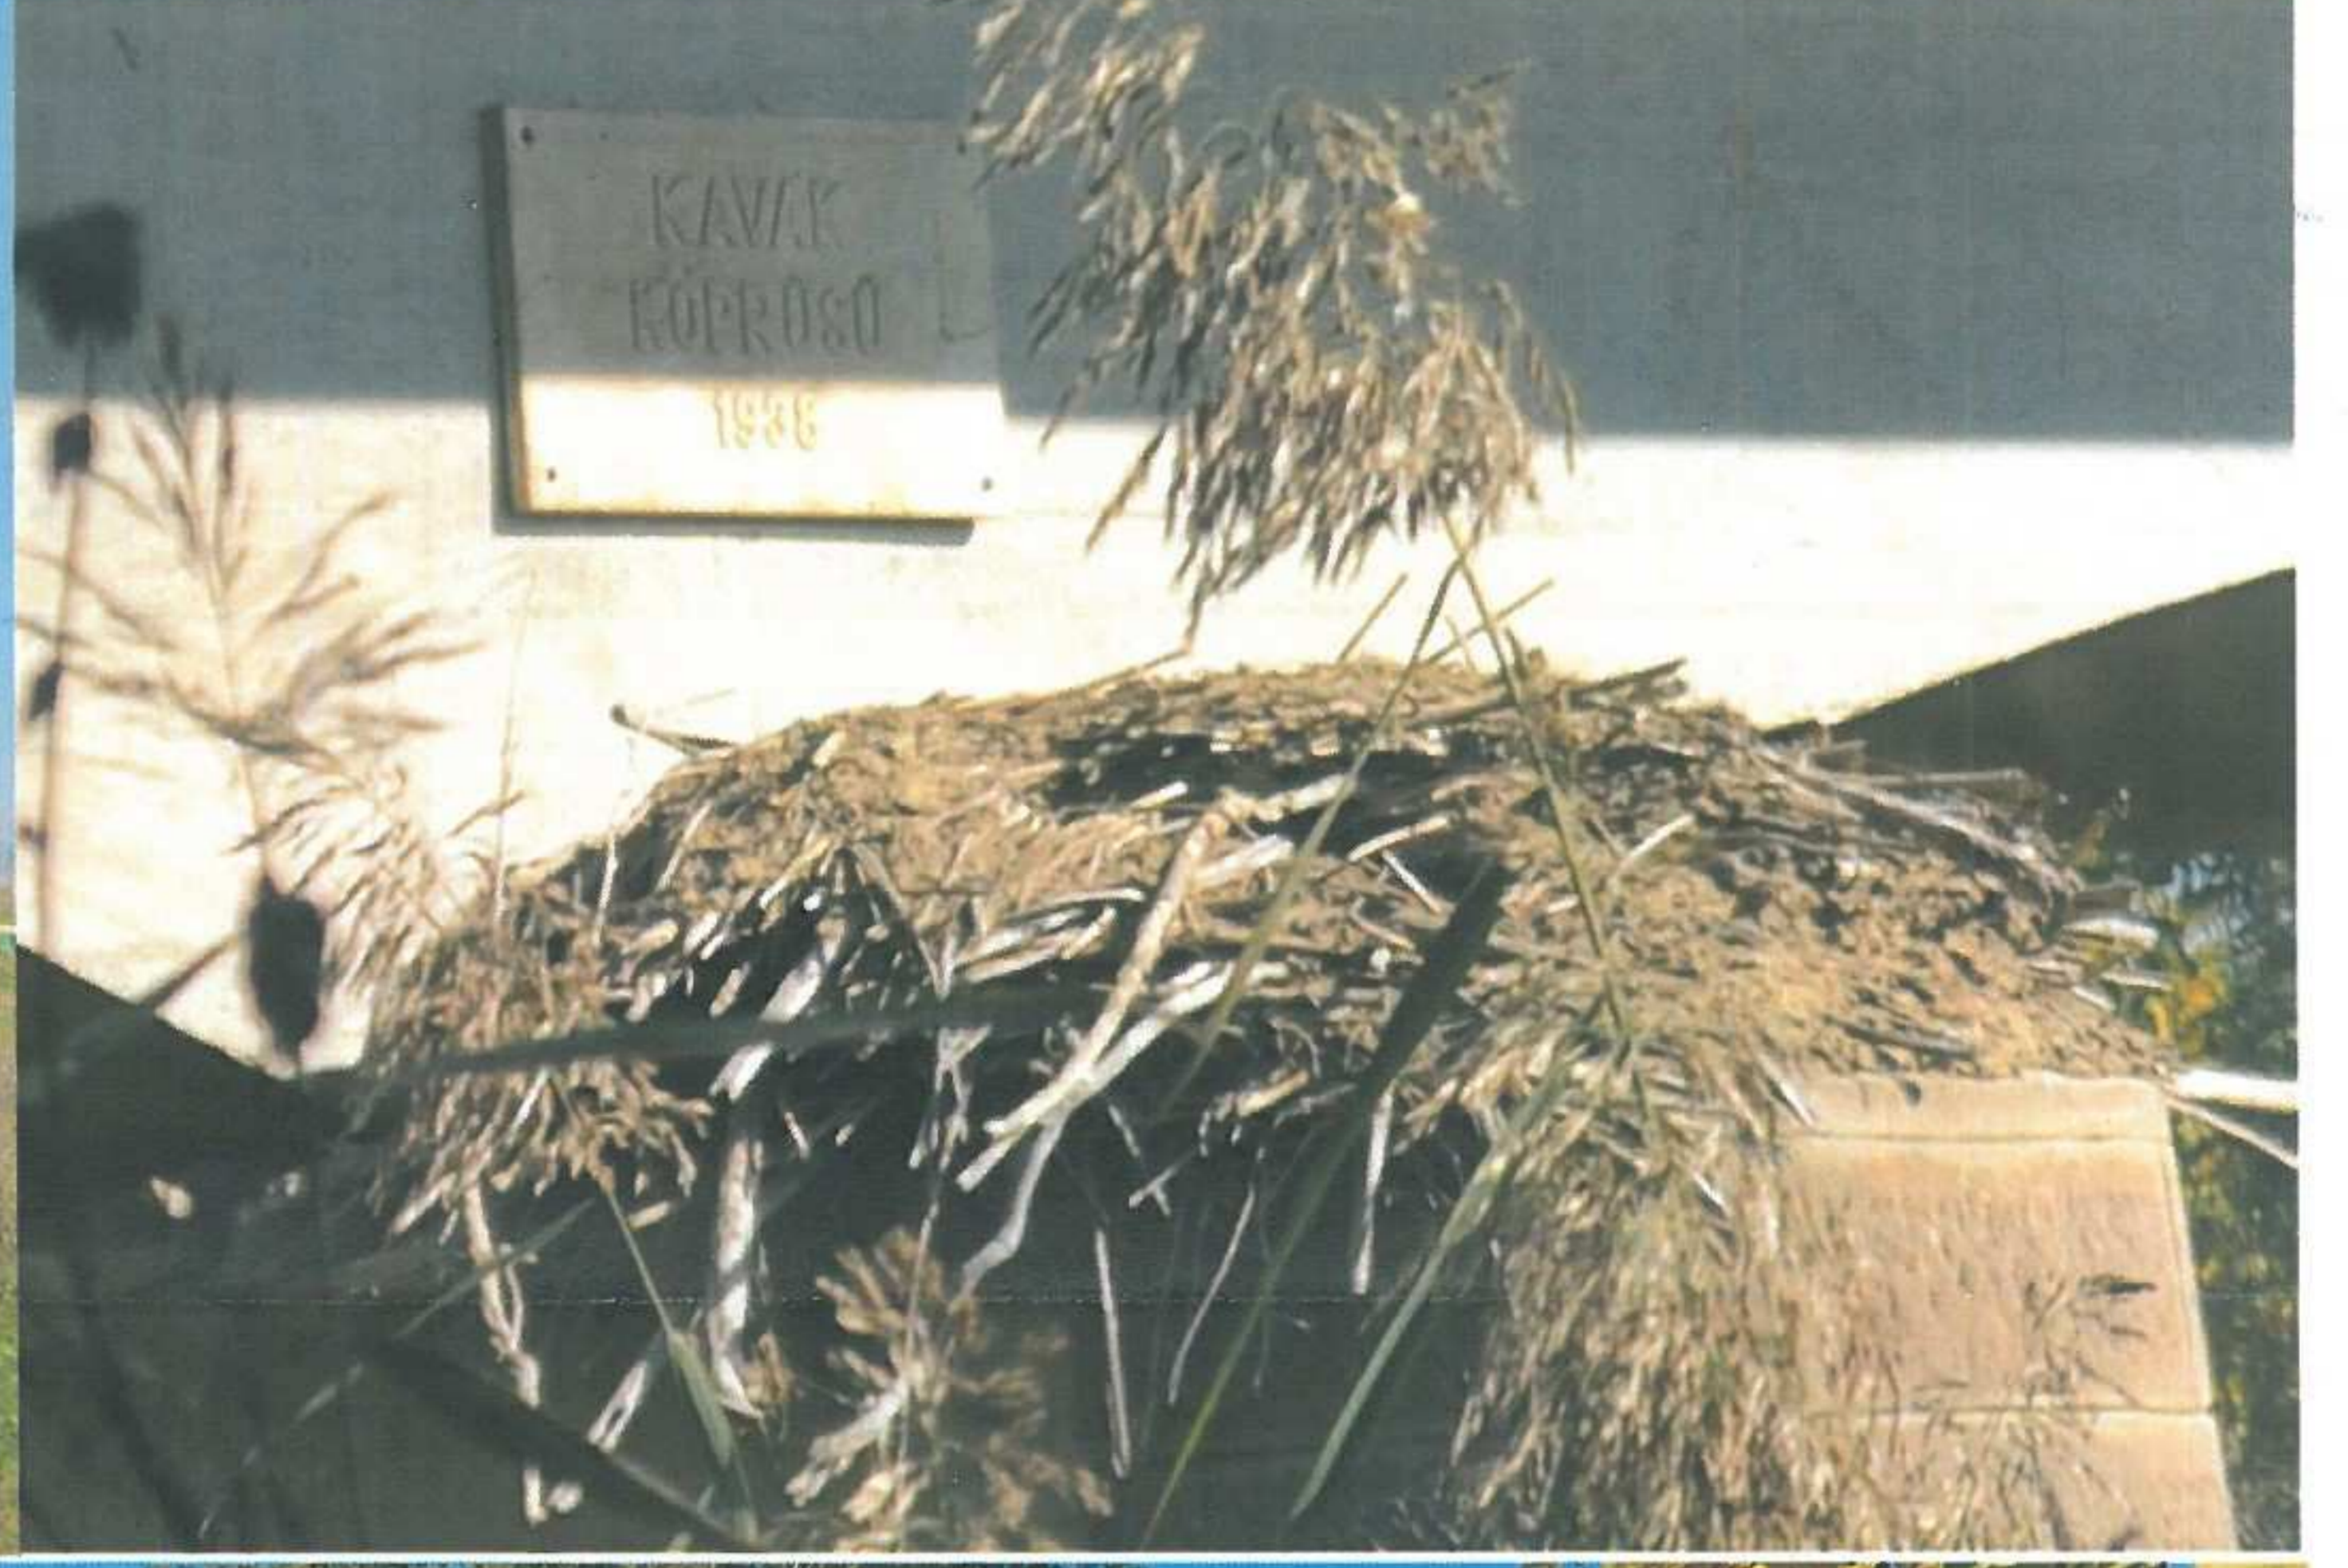
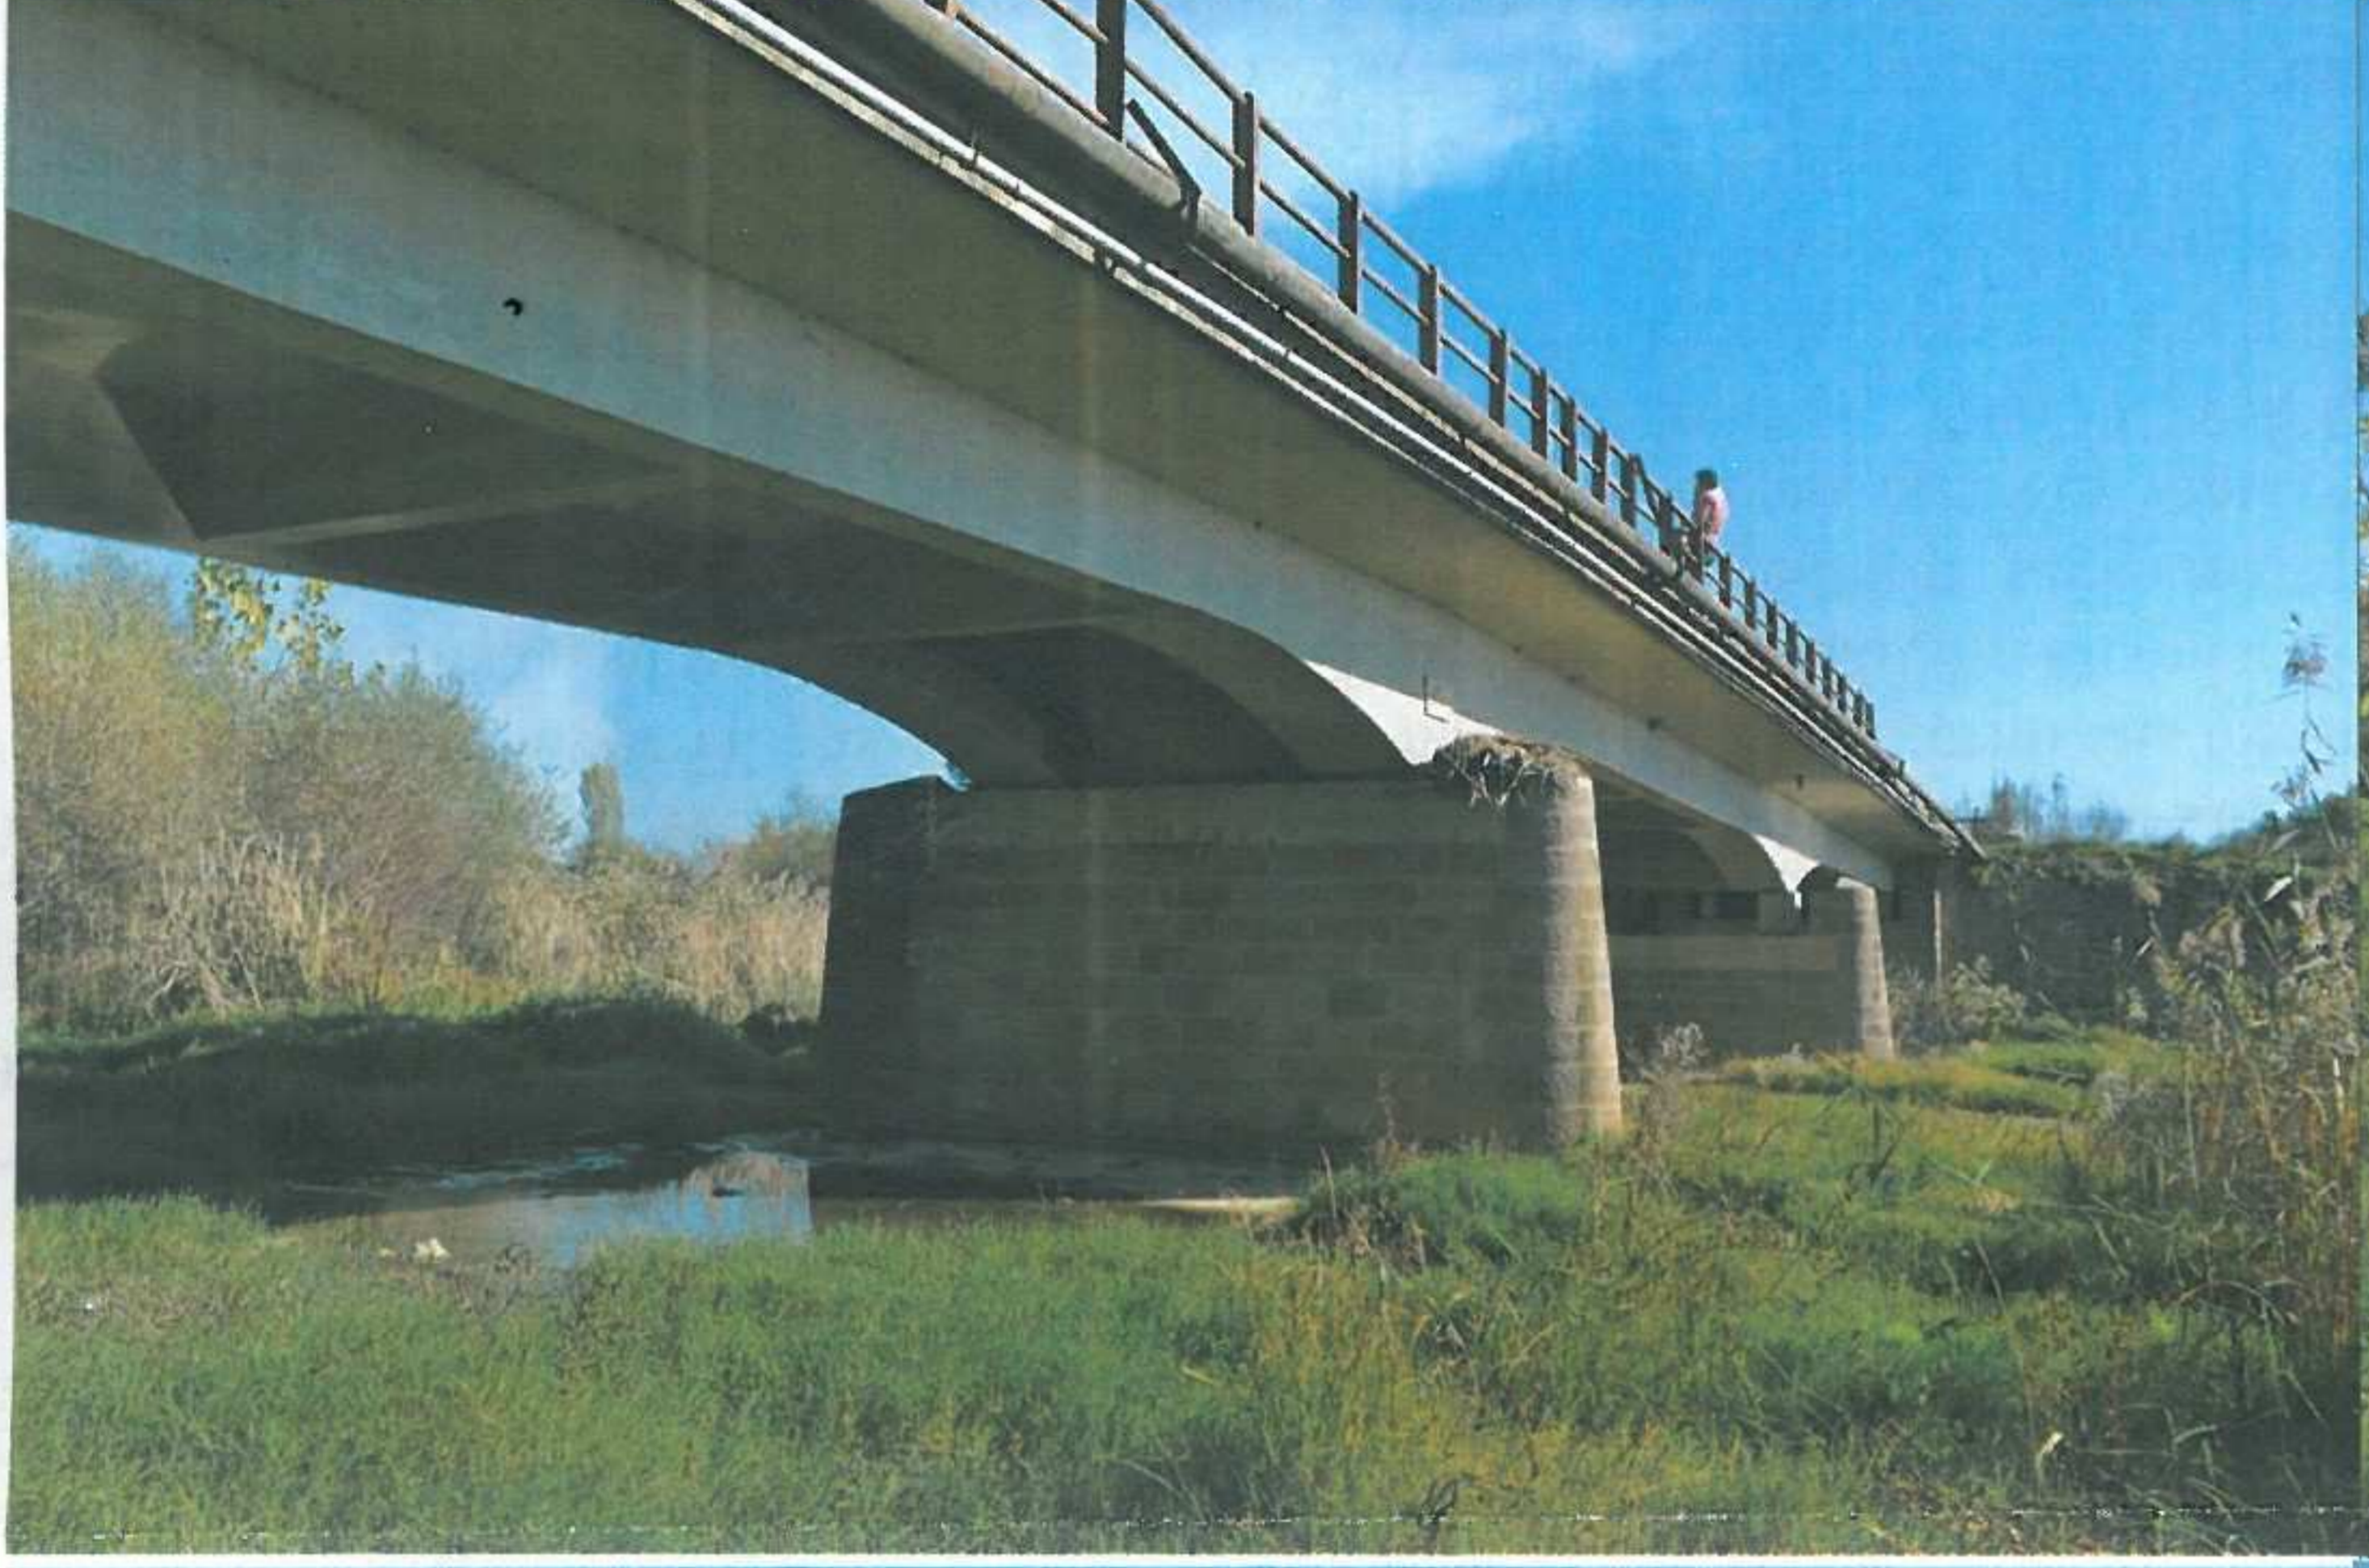
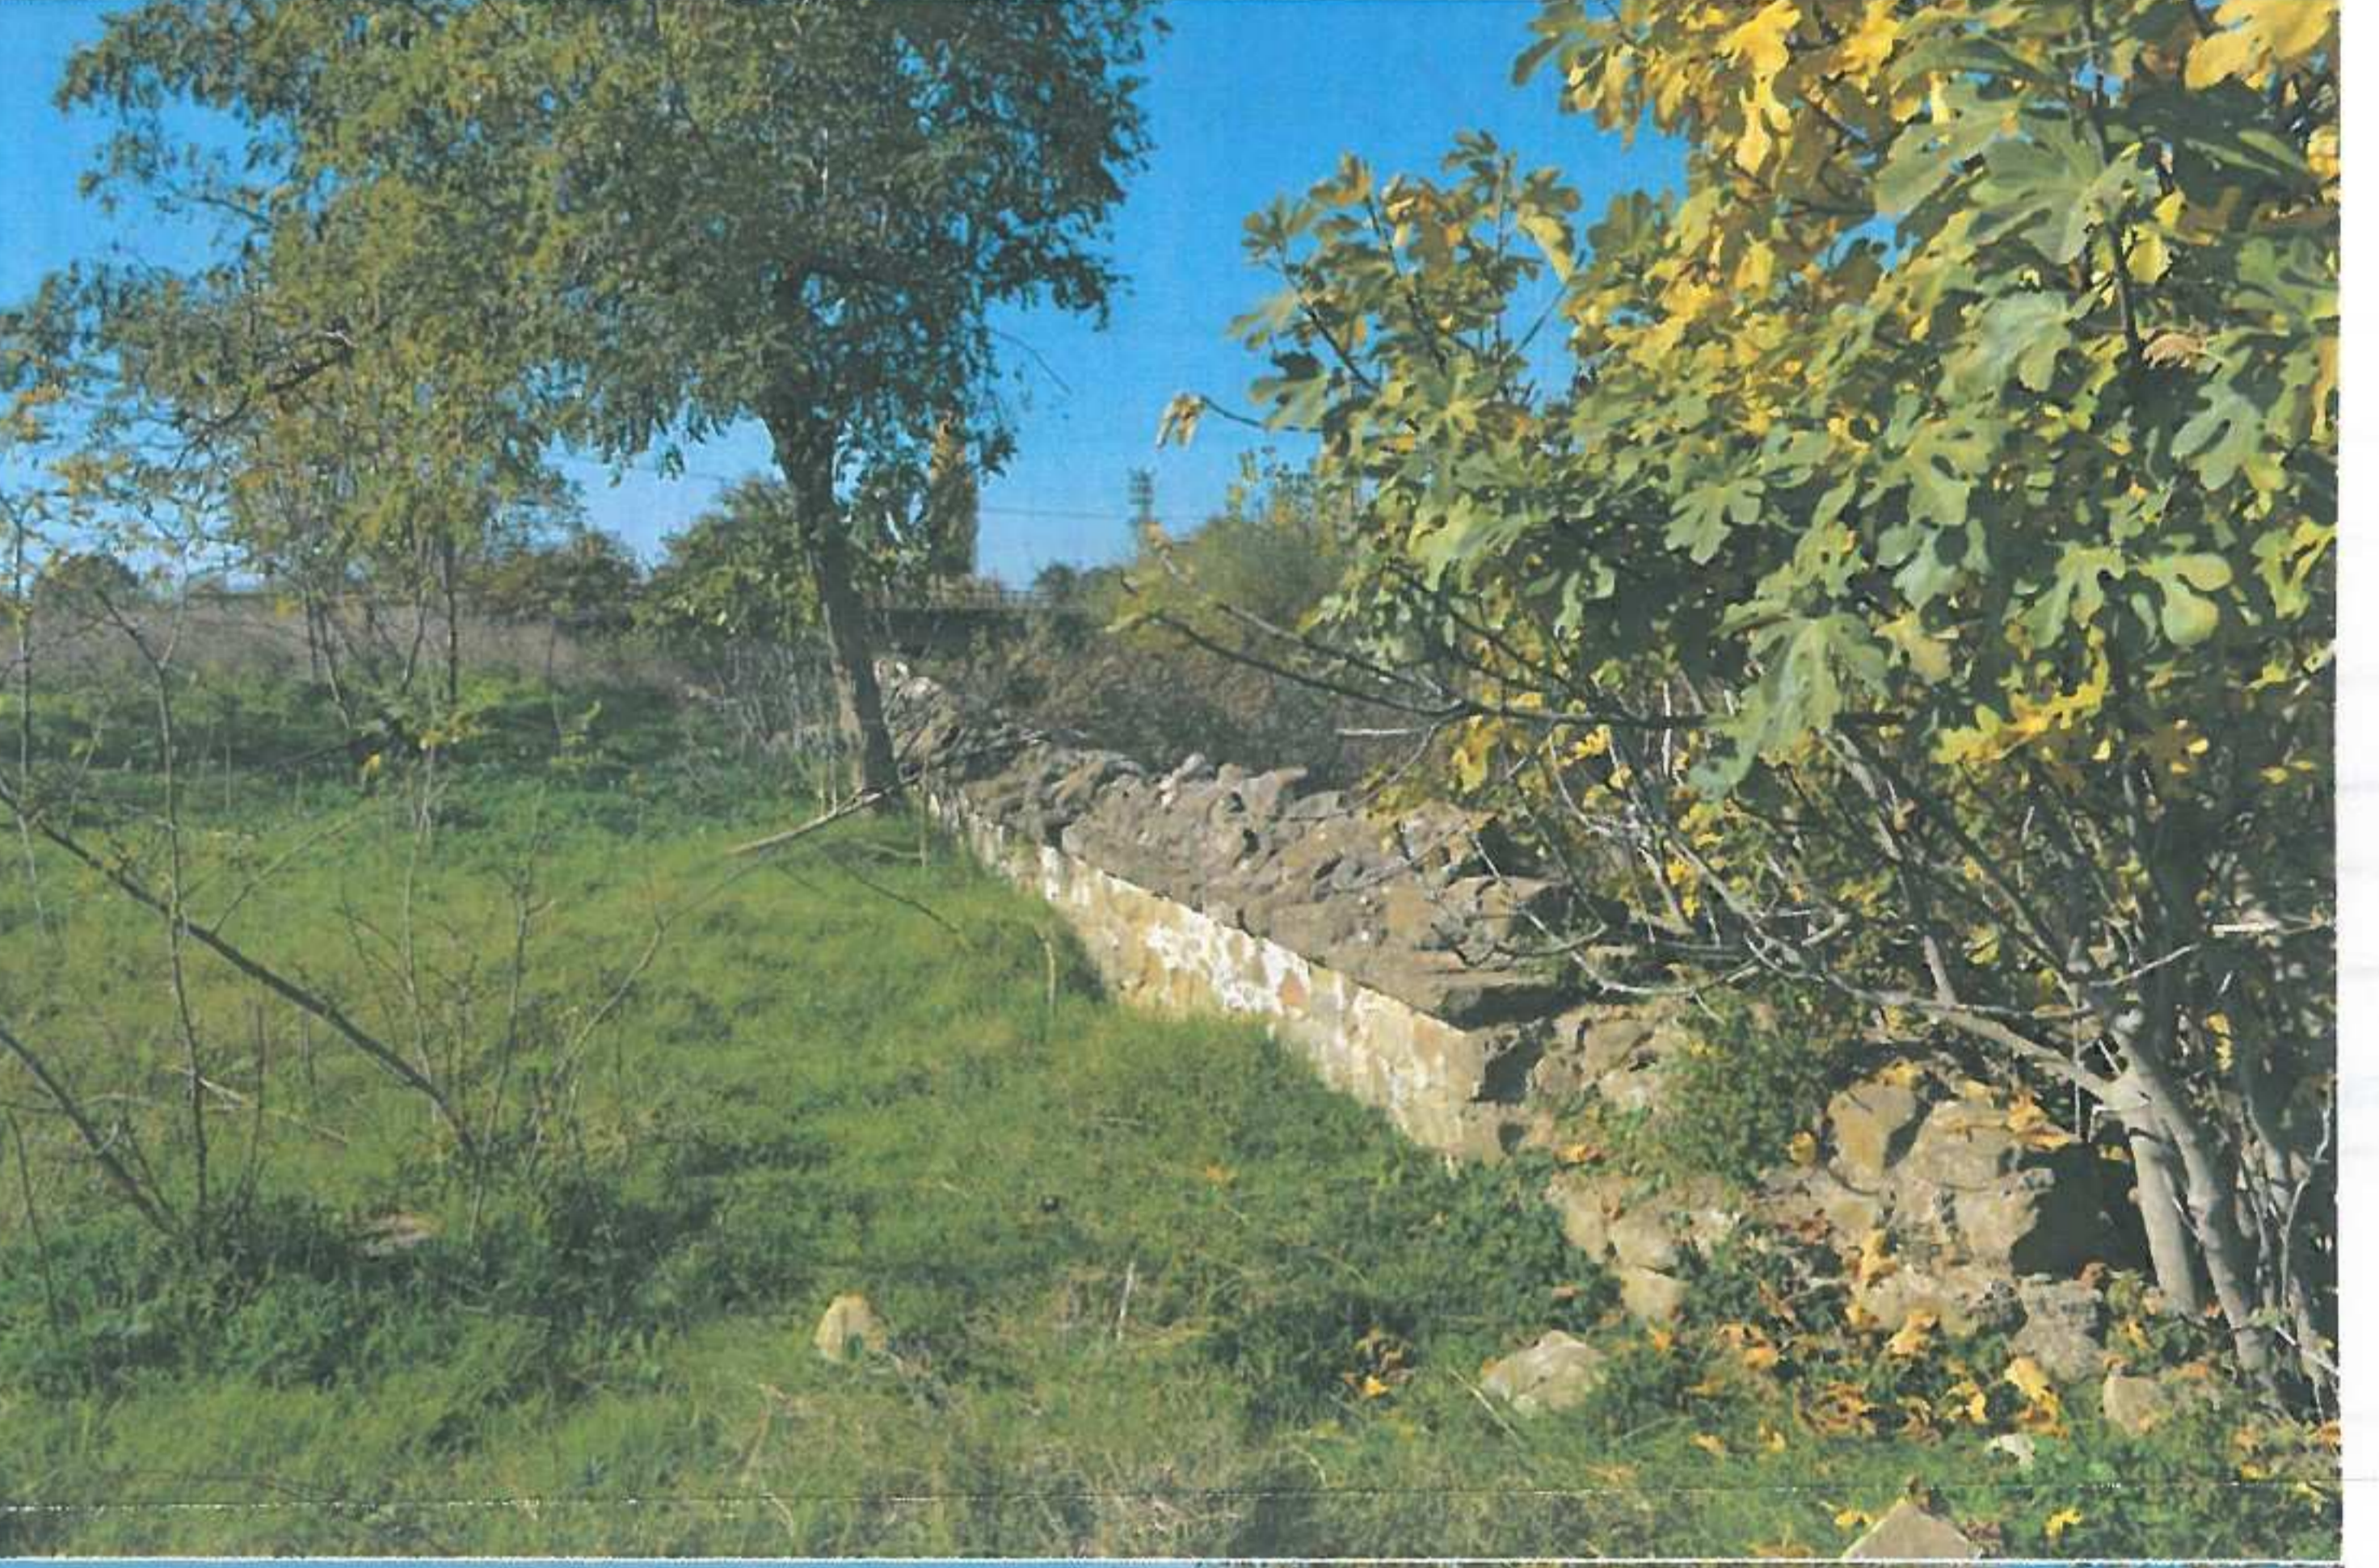
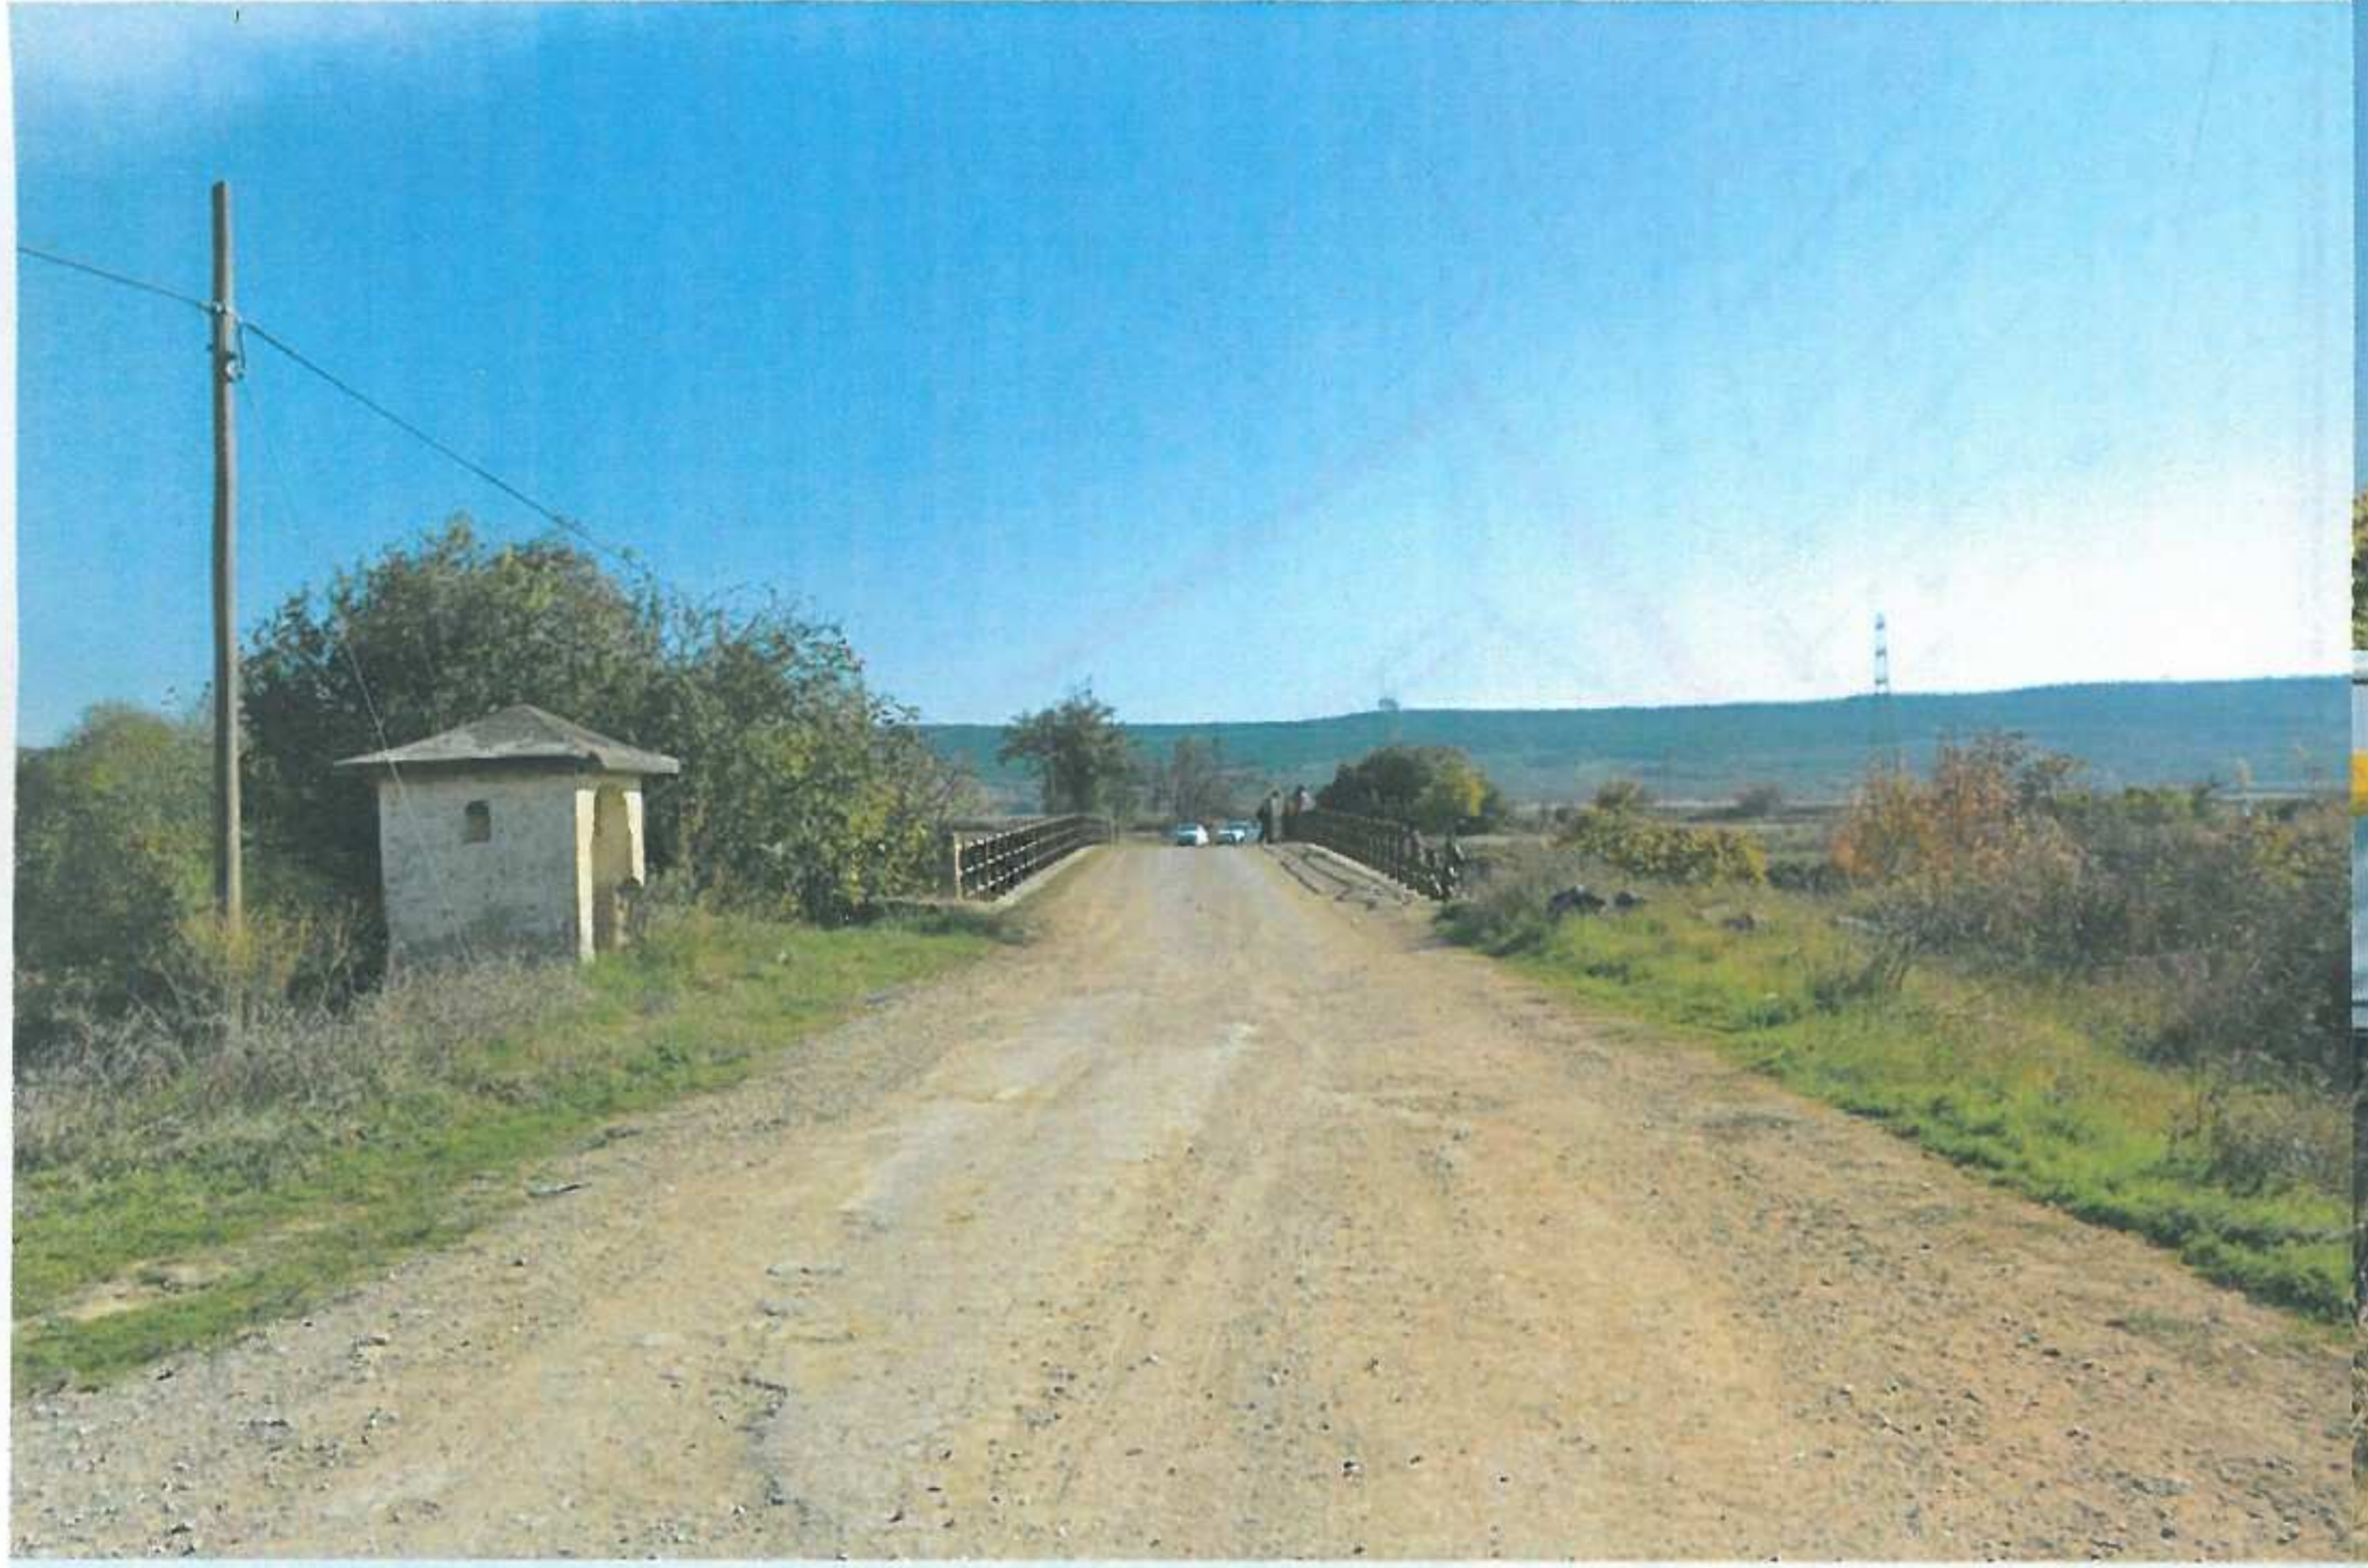
## KÖPRÜYE AİT GENEL GÖRÜNÜM

**AYRINTILI TANIM:** Kavak Köyü'nün kuzeyinde yer alan güneydoğu-kuzeybatı doğrultulu yaklaşık 45m uzunluğunda, 5m genişliğinde, betonarme, değişken kesitli ana taşıyıcı giriş (Guseli Kiriş) ve tali kirişten oluşan köprü, üç, taş ayak üzerine oturmaktadır. Betonarme girişin ağırlık dengesi, köprü ayaklarının iki ucu üzerine oturtulan üçgenlerle sağlanmıştır. Kavak Çayı yatağının güneydoğu tarafında bulunan taş örgülü istinat duvarı ise hem yapım tekniği hem de kullanılan harç nedeniyle köprüden önceki devirlere ait olmalıdır. Zaten Kavak Çayı üzerindeki ilk köprü, Sultan Abdülaziz Dönemi'nde 1870-1871 yıllarında kemerli bir şekilde yapılmıştır (Cumhuriyetin 15.Yılında Çanakkale, İstanbul, 1938). 1912 yılındaki depremde zarar görmüş bu köprü, daha sonra tamir edilmiştir(Çanakkale Resmi Vilayet Gazetesi, 1938 ). 1936 yılında ise sel nedeniyle hasar gören köprü, Trakya Umum Müfettişliği tarafından yeniden planlanmış ve 1938 yılında tamamlanmıştır. Trakya Umum Müfettişi Kazım Dirik de bu köprünün açılışına gelmiştir (Trakya Umum Müfettişliği ve Çanakkale'deki Faaliyetleri, Yayınlanmamış YL Lisans Tezi, ÇOMÜ SBE 2013). Önceki köprüye ait sütun tamburları köprü altında görülebilir. Demir köprü korkulukları ise yer yer kopmuş ve yerinden çıkmış durumdadır. Köprü giriş tablasının iki tarafından çeşitli kablo ve plastik borular geçirilmiştir. Köprünün orta ayağı üzerindeki giriş üçgeninde yer alan mermer Türkçe kitabede "Kavak Köprüsü 1938" tarihi yer almaktadır. Köprünün Evreşe Beldesi istikameti tarafında ise (kuzeybatı) kare planlı, kırma çatılı, nal şekilli kemerli kapsısı olan, her iki kenarında küçük birer dikdörtgen pencere bulunan tuğla örgülü beton sıvalı bekçi kulübesi Cumhuriyet Dönemi öncesine ait olmalıdır.

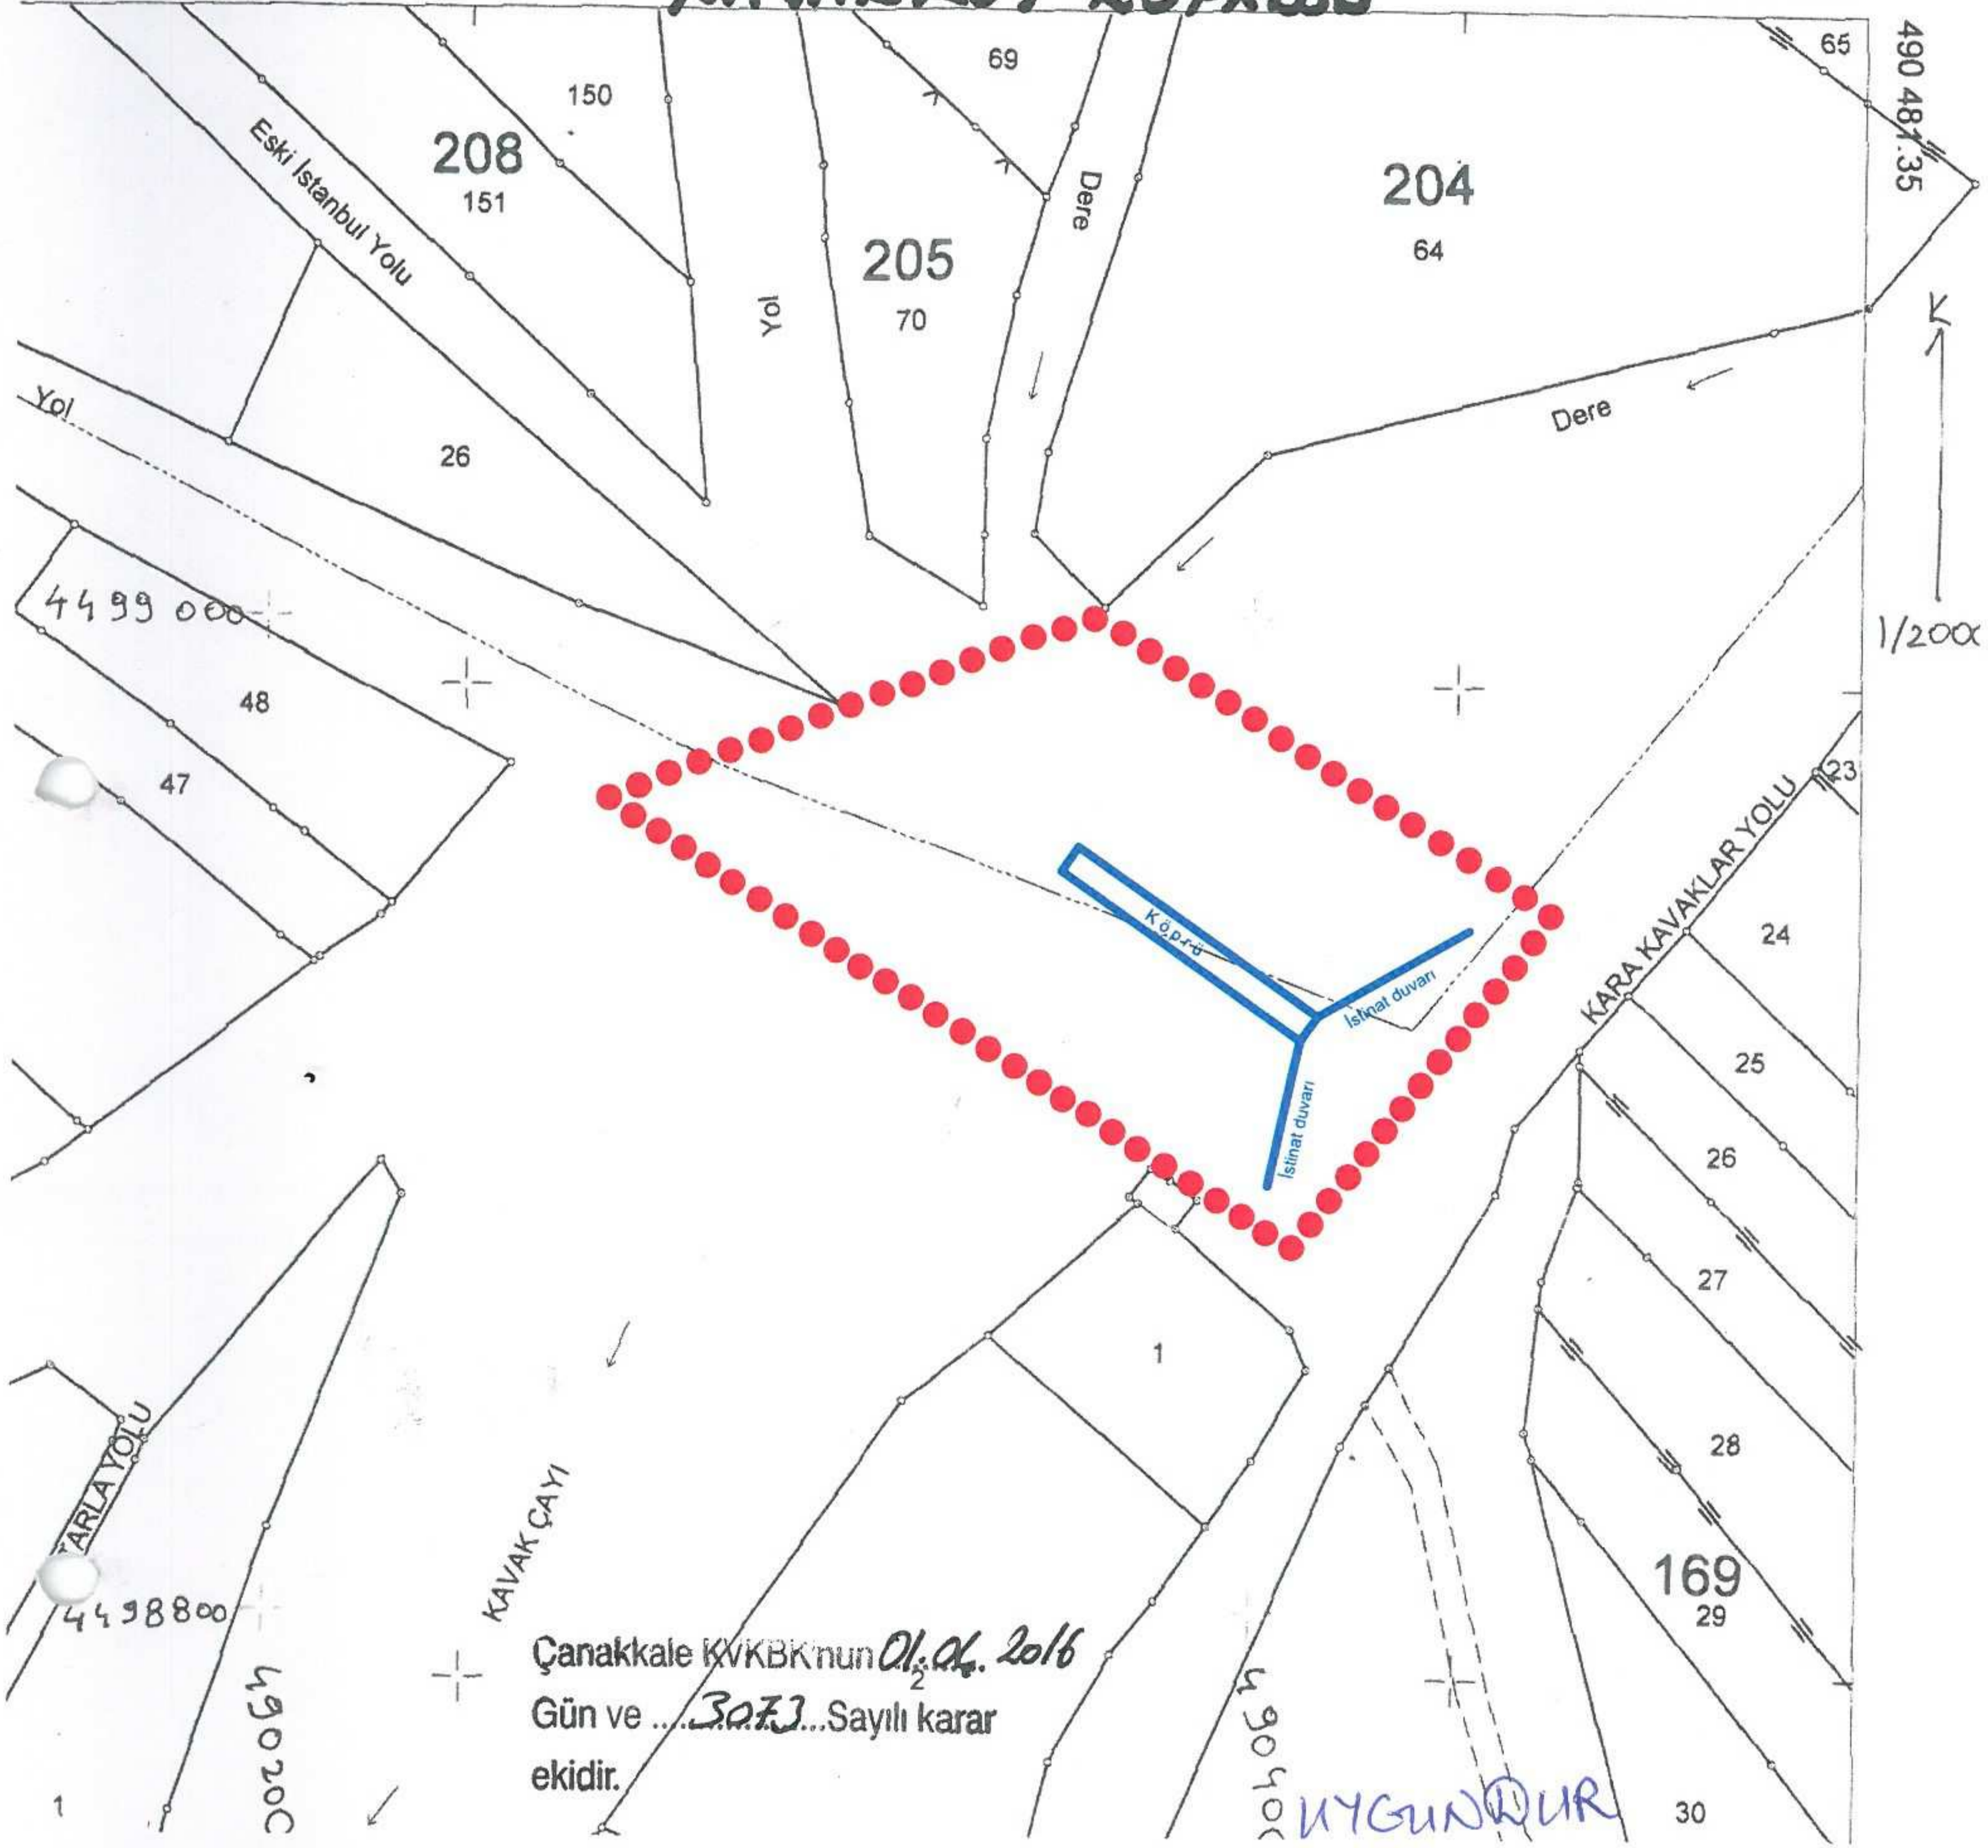
KÜLTÜR VARLIĞI KORUMA ALANI SINIR KOORDİNATLARI UTM 3 DERECE, ED-50, DOM:27		
NoktaNo	Y	X
KOPRU_KA1	490368.76	4499000.69
KOPRU_KA2	490460.88	4498940.81
KOPRU_KA3	490408.54	4498873.45
KOPRU_KA4	490269.49	4498963.83

●●●●● KÜLTÜR VARLIĞI KORUMA ALANI SINIRI  
ÖLÇEK : 1/2000
