**KÜLTÜR VE TURİZM BAKANLIĞI
İZMİR 2 NUMARALI KÜLTÜR VARLIKLARINI
KORUMA BÖLGE KURULU
KARAR**

KARAR TARİHİ VE NO : 13.05.2016-6673

AVRUPA KONSEYİ	Doğal Ve Kültürel Varlıkları Koruma Envanteri D.K.C.K.E		KÜLTÜR VARLIĞI	Envanter No: 45.00.1.0-45.011/49	
TÜRKİYE	Kültür Varlıkları ve Müzeler Genel Müdürlüğü			Harita No:	
İli: MANISA	İlçesi: SOMA	Mahalle Köy: İSTASYON		KORUMA DERECESEİ	1.Grup Yapı X
SOKAK :		Pafta : -	Ada : 10		Parsel : 1
Adı: GAR BİNASI	Yaptıran: TCDD	Yapan: -	Mimari Çağı: -	Üslup: Modern	
	Yapım Tarihi: 1959	Kitabe: -	Vakfiye:-		
Genel Tanım: 1959 yılında inşa edilmiş zemin katı gar, üst katı ise misafirhane olarak kullanılan betonarme yapı.					
Koruma Durumu	A İyi B Orta C Fena	Taşıyıcı	A Dış Yapı B C	A Üst Yapı B C	A İç Yapı B C
			A Süsleme Elemanları B C	A Rutubet B C	A Yok B İzi Var C Önemli
Vaziyet planı:			Fotoğraf		
Gözlemler: Yapı farklı dönemlerde, kullanım süresi içinde değişmişliklere uğramışsa da büyük ölçüde özgünlüğünü korumaktadır. Yapının üst katının kolonlar tarafından taşınan üst örtüsünün büyük kısmının altı, etrafı kapatılarak kapalı hale getirilmiştir, zemin katta yol cephesinde cafe olarak hizmet veren muhdes ek mevcuttur.

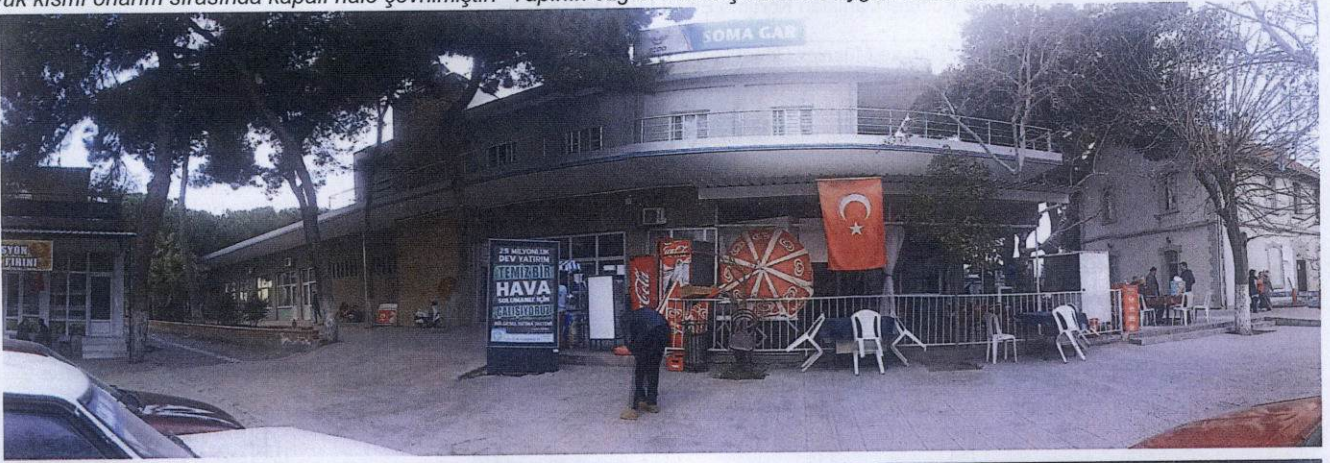
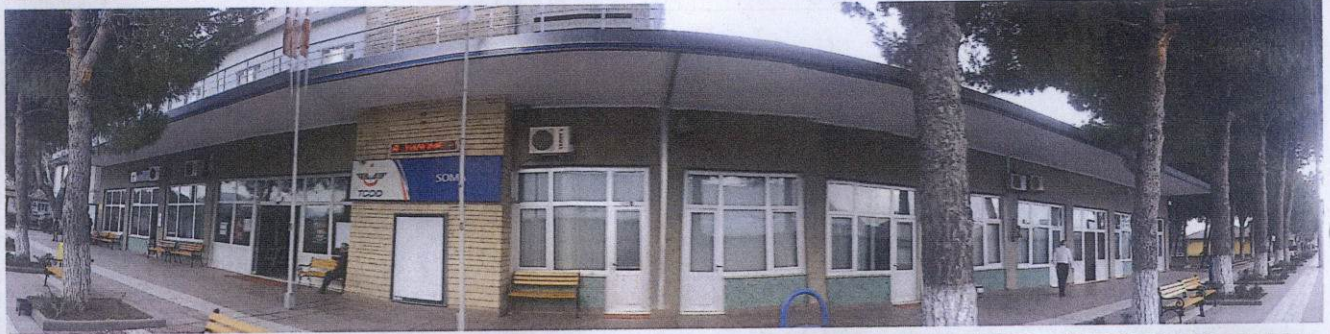
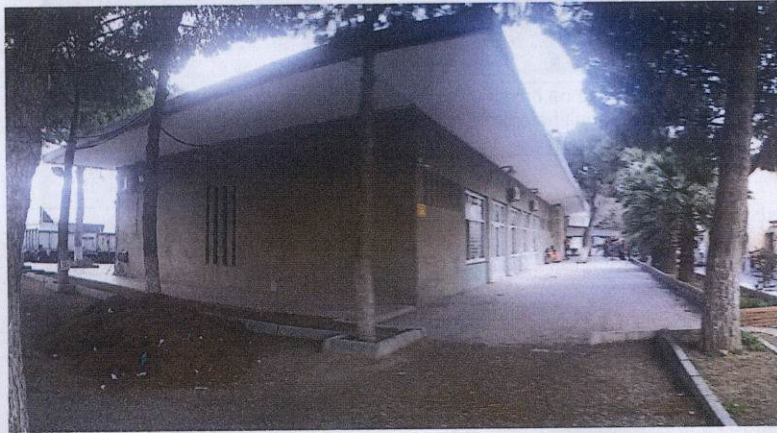
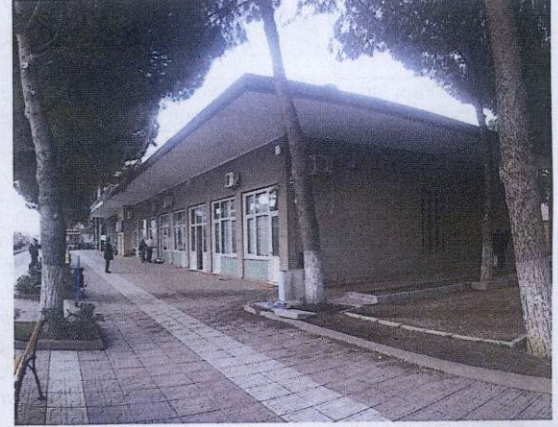
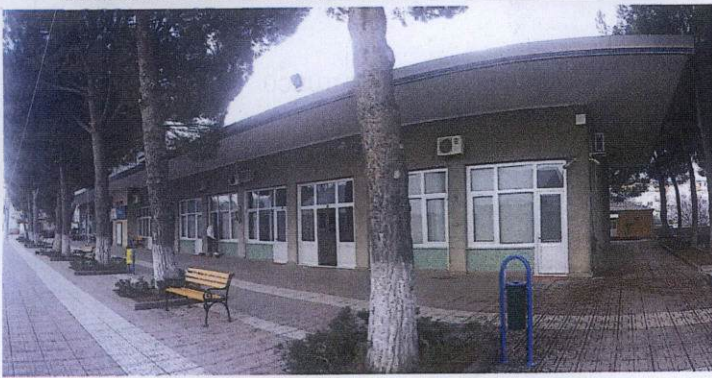
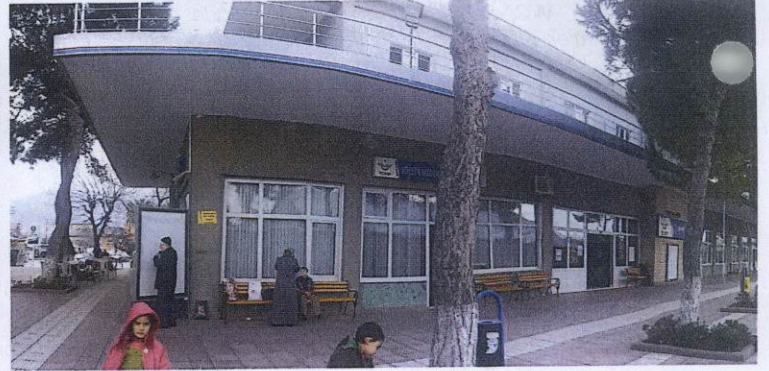
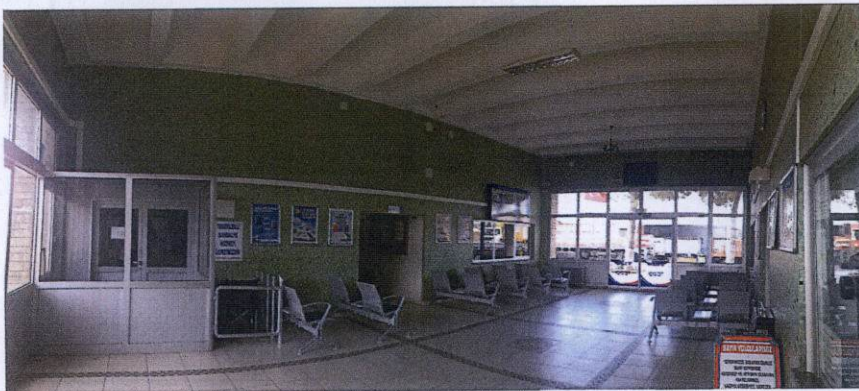
Üst katın da üst örtüsü kolonlar tarafından taşınarak büyük bir yarı açık alan oluşturacak şekilde uzatılmış olup ne yazık ki mekanın büyük kısmı onarım sırasında kapalı hale çevrilmiştir. Yapının özgün haline çevrilmesi uygun olacaktır.

Manisa ili, Soma ilçesi, İstasyon Mahallesinde bulunan, 10 ada 1 parselde kayıtlı taşınmaz üzerinde bulunan, korunma alanı sınırları içinde kalan Gar Binasının (16 plan nolu) 2863 sayılı yasa kapsamında taşınmaz kültür varlığı olarak tescil edilmesine, 1. Grup yapı olarak belirlenmesine, yapının özgün haline döndürülmesine yönelik rölöve, restitüsyon ve restorasyon projelerinin hazırlanarak Kurulumuza iletilmesine, karar verildi.
