T.C.
KÜLTÜR VE TURİZM BAKANLIĞI
DİYARBAKIR KÜLTÜR VARLIKLARINI
KORUMA BÖLGE KURULU
KARAR

Mardin ili, Artuklu ilçesi, Kentsel Sit alanı içerisinde yer alan, Ulucami Mahallesinde bulunan tapunun 434 ada 10 nolu parselinde bulunan Abbaranın tescil talebi önerilerine ilişkin; Mardin Büyükşehir Belediye Başkanlığı Kültür Turizm ve Sosyal İşler Dairesi Başkanlığı'nın 06.10.2016 gün ve 14042 sayılı yazısı okundu. Ekleri (Tescil fişi, Kurum görüşleri) ve konuya ilişkin bilgi, belgeler incelendi. Yapılan görüşmeler sonunda;

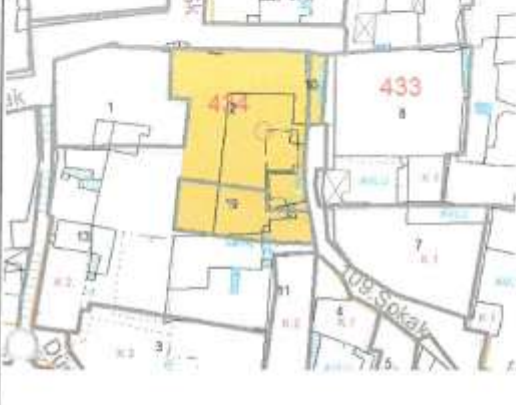
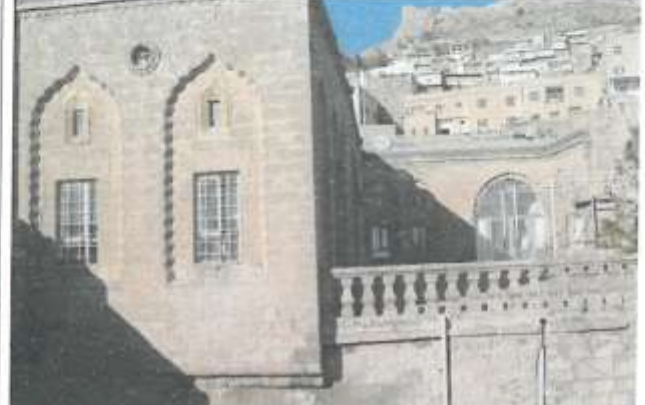
GÖZLEMLER: Korunması gerekli taşınmaz kültür varlığı özelliği göstermektedir.													
BUGÜNKÜ SAHİBİ: Özel Mülkiyet				BAKIMINDAN SORUMLU OLAN: Sahibi.									
YAPILAN ONARIMLAR: Muhtelif dönemlerde çeşitli onarım ve eklentiler yapılmıştır.

AYRINTILI TANITIM: Yapının ana giriş kapısı kuzeyde yer alan sivri kemerle oluşturulmuş nişin içinde yer alan basık kemerli bir yapıdır. Günümüzde 19 nolu parselin doğu kısmında yer alan ve 2 nolu parselde çıkan merdivenin altından avluya girilmektedir. Avlunun güneydoğusunda yer alan ve yarım yay şeklinde giriş sağlayan merdivenle üst kata çıkılmaktadır. Üst katta yapı formu U olan taşınmaz alt katta dikdörtgen yapı formundadır. Yapının doğu kanadı üst örtü sistemi olarak çapraz tonoz olup alt katta bulunan abbaranın üstüne inşa edilmiştir. Abbaranın üstünde yer alan pencereler zikzag forlu sivri kemerle oluşturulmuş bir nişin içinde sütünceler ile oluşturulmuş sivri kemerli ikinci bir nişin içinde yer alan dikdörtgen formlu üstünde kuş penceresi olan tek pencere ile geçilmiştir. Kuzey kanadın doğu kısmında yer alan eyvan ve batı kanatta yer alan odaların üst örtü sistemi çapraz tonozdur. Yapı geometrik şekillerden oluşan bir silme ile bitirilmiştir. Abbaraya geçiş sivri kemerle sağlanmakta olup üst örtü sisteminde beşik tonoz kullanılmıştır. Yapı malzemesi olarak kesme ve moloz Kalker taş kullanılan taşınmazın tavan kısmı ankara sıva ile sıvanmıştır.
