T.C.
KÜLTÜR VE TURİZM BAKANLIĞI
İZMİR 2 NUMARALI KÜLTÜR VARLIKLARINI
KORUMA BÖLGE KURULU
KARAR

Manisa İli, Şehzadeler İlçesi, Tekeliler Mahallesinde bulunan kuloğlu köprüsünün tescil işlemlerine yönelik, 21.02.2017 tarih ve 757 sayılı yazımız, Karayolları Genel Müdürlüğü İzmir 2. Bölge Müdürlüğü'nün 20.02.2017 tarih ve 49947 sayılı yazısı, Devlet Su İşleri Genel Müdürlüğü 2. Bölge Müdürlüğü'nün 14.03.2017 tarih ve 170360 sayılı yazısı, Manisa Valiliği İl Kültür Ve Turizm Müdürlüğü'nün 20.03..2017 tarih ve 1255 sayılı yazısı, Şehzadeler Belediye Başkanlığı, Plan Ve Proje Müdürlüğü'nün 28.03.2017 tarih ve 453 sayılı yazısı, Şehzadeler Kaymakamlığı, İlçe Jandarma Komutanlığının 23.03.2017 tarih ve 967-17 sayılı yazısı ve Kurul Müdürlüğü uzmanlarınca hazırlanan 11.05.2017 tarih ve 636 Sayı ile kayıtlı rapor okundu, yapılan görüşmeler sonunda;

Manisa ili, Şehzadeler İlçesi, Tekeliler Mahallesinde bulunan Kuloğlu Köprüsünün 2863 sayılı yasa kapsamında korunması gerekli taşınmaz kültür varlığı olarak tescil edilmesine, yapı grubunun 1 (birinci) grup, karar eki paftada işaretli alanının korunma alanı olarak belirlenmesine, karar verildi.

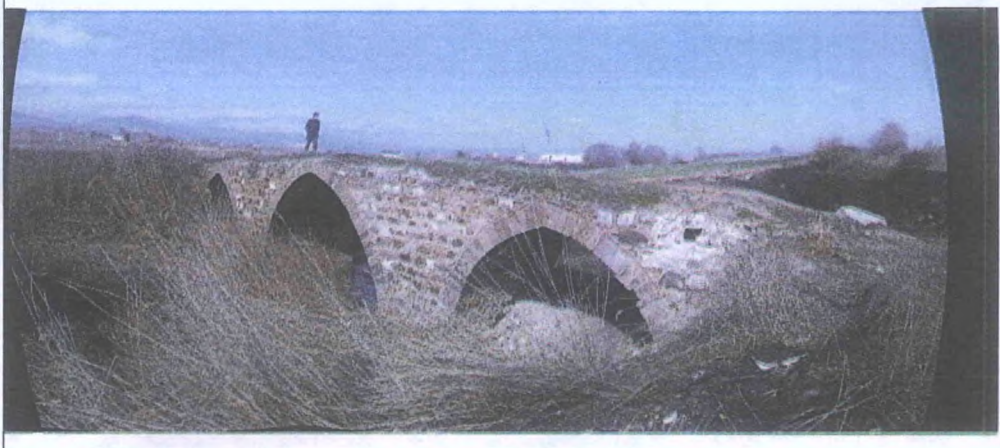
Gözlemler:									
Bugünkü Sahibi:			Bakımından sorumlu olması gereken kuruluş: Karayolları						
Yapılan Onarımlar:									
Ayrıntılı Tanım: Kuzeybatı-güneydoğu istikametinde 3 göz inşa edilen köprü 37 m uzunluğunda, 4.10 m genişliğinde ve yaklaşık 5 m yüksekliğindedir. Fakat ayakların, çayın getirdiği teressüple kısmen örtülmesi nedeniyle yüksekliği tam olarak ölçülememektedir. Dolayısıyla yüksekliğin daha fazla olduğu söylenebilir. Sivri kemer şeklinde inşa edilen köprünün ayaklarında sel yarıları bulunmaktadır. Köprü ortada bulunan büyük gözden itibaren iki tarafa doğru hafifçe alçalan bir tarzda inşa edilmiştir. Korkulukları bulunmayan köprünün inşasında kalker, kristalize kalker, volkanik kayalar ve tuğla gibi yapı malzemeleri kullanılmıştır. Köprüde özellikle tuğla malzemenin çok miktarda kullanılması dikkati çekmektedir. Kemerlerin iç kısmında kesme, diğer kısımlarında moloz taşlar kullanılmıştır.			Teknik bilgiler:			Su	Elektrik	Isıtma	Kanalizasyon
