KÜLTÜR VE TURİZM BAKANLIĞI
İZMİR 2 NUMARALI KÜLTÜR VARLIKLARINI
KORUMA BÖLGE KURULU
KARAR

45.07/650

Manisa ili, Salihli ilçesi Kemer Mahallesinde tapunun 1772 parselinde şahıs mülkiyetinde, Kurul Müdürlüğü uzmanlarınca tespit edilen kültür varlığı özelliği taşıyan taşınmazla ilişkin 2863 sayılı Kanunun 7. Maddesi gereği İzmir 2 Numaralı Kültür Varlıklarını Koruma Bölge Kurulu Müdürlüğünün 13.03.2017 tarihli ve 1007 sayılı kurum görüşü yazısı, iletilen kurum görüşleri; Kurul Müdürlüğü uzmanlarınca hazırlanan 08.06.2017 tarihli ve 780 sayı ile kayıtlı rapor okundu, ekleri incelendi, yapılan görüşmeler sonunda;

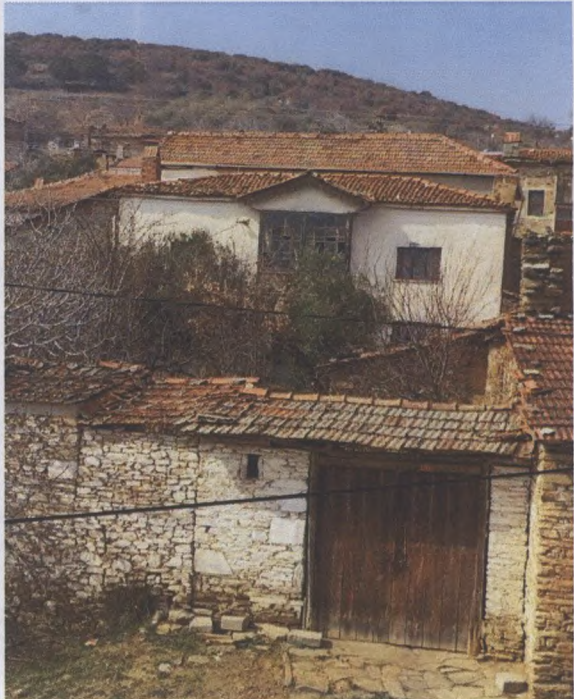
Gözlemler: Yapı özgün görünümünü korumuştur. Korunmuşluk durumu "iyi"dir.					
Bugünkü Sahibi:	Özel mülkiyet		Bakımından sorumlu olması gereken kuruluş: Şahıs, belediye.		
Yapılan Onarımlar:					
İki katlı, dikdörtgen plan tipine sahip yapının yola paralel ahşaptan cumbası bulunmaktadır. Cumba üzerinde yer alan ahşap işlemeli silmeler dikkat çekicidir. Yapı moloz taş malzemedir kagir yapım tekniğinde yapılmıştır. Kıрма çatı, alaturka kiremit ile örtülmüştür. Üst kat pencereleri doğramaları ahşaptır. Harpuştalı avlu girişe sahiptir, avlu kapısı çift kanat ahşap özgün malzemedir. Avlu duvarı ve müştemilatlar kayrak malzemedir yapılmıştır ve sıvasızdır. Yapının kayrak kaplı bahçesi bulunmakta olup, bahçe zemini yine kayrak kaplıdır. Yapının içerisine girilememiştir.			Teknik bilgiler:	Su X	Elektrik X
