KÜLTÜR VE TURİZM BAKANLIĞI
İZMİR 2 NUMARALI KÜLTÜR VARLIKLARINI
KORUMA BÖLGE KURULU
KARAR

KARAR TARİHİ VE NO : 24.05.2017-8224

AVRUPA KONSEYİ	Doğal Ve Kültürel Varlıkları Koruma Envanteri D.K.C.K.E		KÜLTÜR VARLIĞI	Envanter No: 35.06/764-
TÜRKİYE	Kültür Varlıkları ve Müzeler Genel Müdürlüğü			Harita No:
İli: İzmir	İlçesi: Foça	Mahalle Köy: Atatürk	KORUMA DERECESE	1.Grup Yapı
SOKAK :	Pafta : -	Ada : 39		Parsel: 1, 2, 3, 4
Adı: Askerlik Şubesi	Yaptıran: -	Yapan: -	Mimari Çağı: -	Üslup: -
	Yapım Tarihi: -	Kitabe: 1923-1941	Vakfiye:-

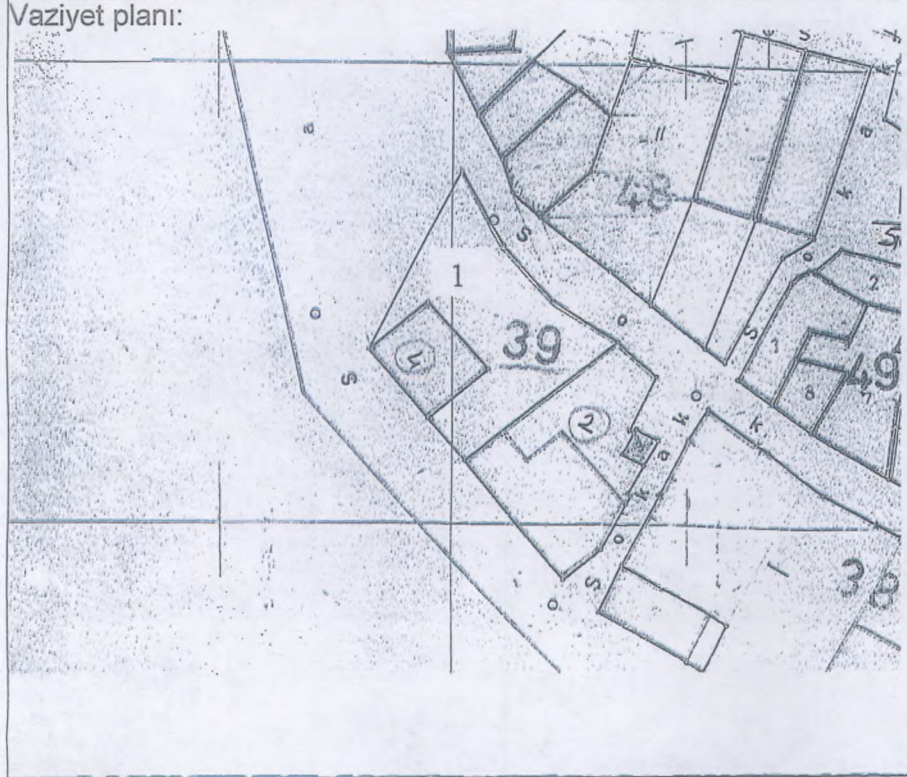
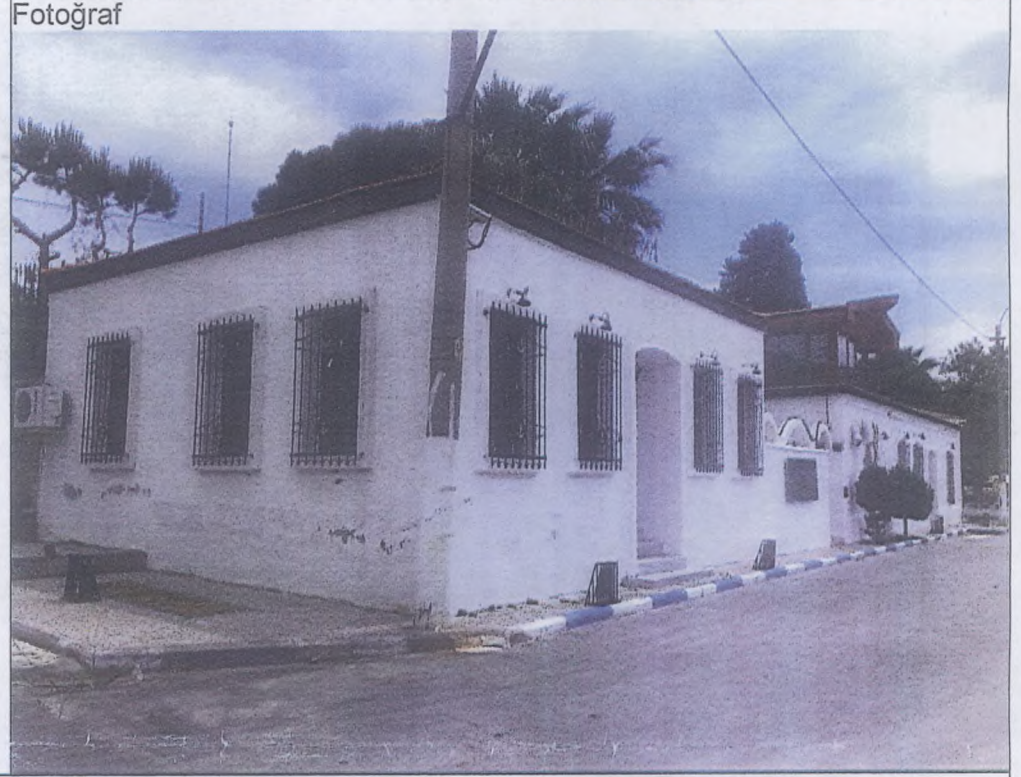
Genel Tanım:															
Koruma Durumu	A	İyi	Taşıyıcı	A	Dış Yapı	A	Üst Yapı	A	İç Yapı	A	Süsleme Elemanları	A	Rutubet	A	Yok
	B	Orta		B		B		B		B		B		B	İzi Var
	C	Fena		C		C		C		C		C		C	Önemli

Yapılan Onarımlar: İkinci yapıya bitişik müstemilat yapısının üzerine ilave eklenti yapılmıştır.

Ayrıntılı Tanım:	Teknik bilgiler:	Su	Elektrik	Isıtma	Kanalizasyon	
Beşik çatılı olan birinci yapı basık kemerle örtülü bir giriş ve yine basık kemerli büyük boyutlu pencerelere sahiptir. Giriş cephesinde üç, diğer cephelerde iki adet pencere bulunmaktadır. İkinci bina aynı plan şemasındadır. Basık kemerli bir giriş ve iki yanında ikişer adet toplam dört adet dikdörtgen şekilli pencere bulunmaktadır. Her iki bina cephesi sonradan onarım görmüş olup, saçak altı silme kuşağının ve pencerelerin değişime uğradığı çatının da tümüyle yenilediği anlaşılmaktadır. Yapıda kullanılan kemer formu ve saçak altı silme kuşaklarının konumu sebebiyle yapının 19. Yy sonu ve 20. Yy başlarında inşa edildiği düşünülmektedir. Kamu hizmeti için oluşturulan bina kompleksi içerisinde yer alan iki yapıdan 39 ada 4 parsel üzerindeki yapı 1941 yılında 2 parsel üzerinde yer alan yapının ise 1923 yılında hizmete açıldı kitabelerinde belirtilmektedir.		X	X	-	X

Yapıdaki rutubet sorununun çözülmesine ilişkin olarak tadilat tamirat kapsamında sıva boya ve badana yapılmasında 2863 sayılı yasa açısından sakınca olmadığına,

Yapının çatısındaki izinsiz eklentilerin kaldırılmasına, kaldırılmadığı takdirde yasal işlem başlatılacağına,

Yapıdaki eklentilerin kaldırılmasına yönelik rölöve restitüsyon ve restorasyon projeleri ve eklerinin hazırlanarak Kurulumuza iletilip onaylanmadan çatıda herhangi bir işlem yapılmamasına, karar verildi.
