KÜLTÜR VE TURİZM BAKANLIĞI
İZMİR 2 NUMARALI KÜLTÜR VARLIKLARINI
KORUMA BÖLGE KURULU
KARAR

İzmir İli, Foça İlçesi, Özel Çevre Koruma Bölgesinde, Atatürk, İsmetpaşa ve Fevzipaşa Mahallelerinde kalan bazı taşınmazların 2863 sayılı yasa kapsamında Korunması Gerekli Taşınmaz Kültür Varlığı olarak tesciline yönelik alınan 08.03.2017 tarihli ve 7845 sayılı kararımızın, Foça Kazıları Başkanlığının 07.03.2017 tarihli ve 2017/19 sayılı yazısı ve Kültür Varlıkları ve Müzeler Genel Müdürlüğünün 07.04.2017 tarihli ve E.69416 sayılı yazısı ekinde iletilen Foça Kazıları Başkanlığının 24.03.2017 tarihli ve 22 sayılı yazısı doğrultusunda yeniden değerlendirilmesi sonucu alınan ve “..... Atatürk Mahallesi, 13 ada, 35 nolu parselin korunması gerekli taşınmaz kültür varlığı olarak tescilinin devamına...” karar verilen 13.07.2017 tarihli ve 8480 sayılı kararımız ve konuya ilişkin Kurul Müdürlüğü Uzmanlarınca hazırlanan 10.07.2017 tarihli ve 1266 sayılı rapor okundu, Yapılan görüşmeler sonucunda;

İzmir İli, Foça İlçesi, Atatürk Mahallesi, 13 ada, 35 nolu parsel numaralı korunması gerekli taşınmaz kültür varlığı olarak tescilli taşınmazın kararımız eki tescil fişinin uygun olduğuna karar verildi.

AVRU

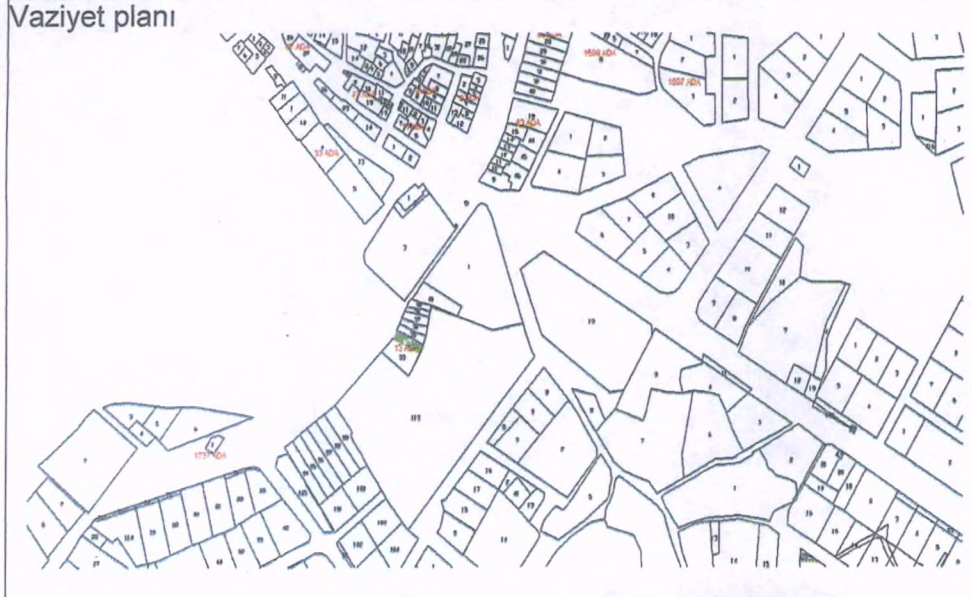
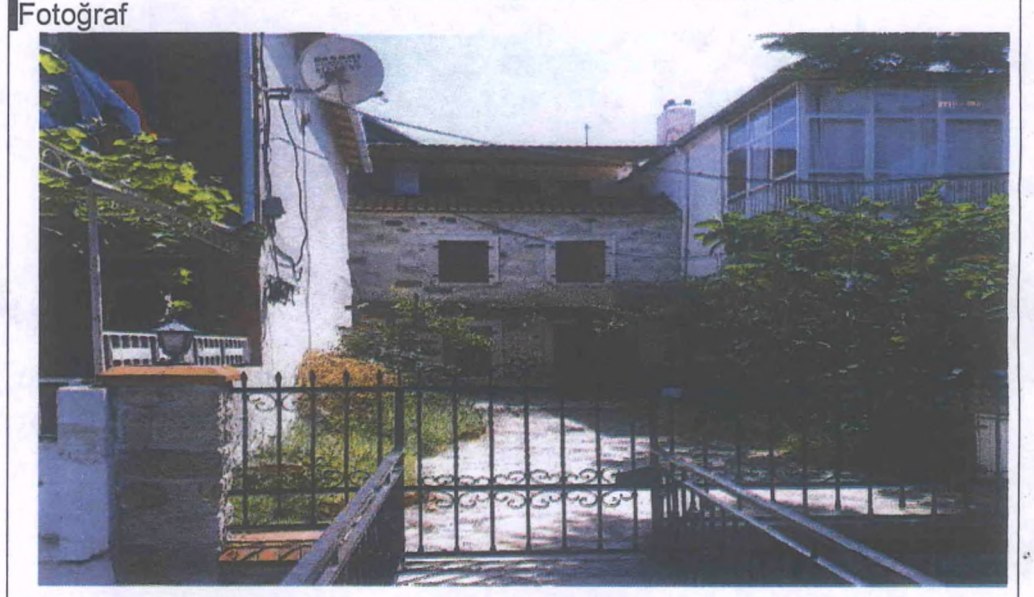
Gözlemler: Yapı sağlam durumdadır özgün haline uygun olmayan muhdes eklentilerin kaldırılmasına yönelik restorasyon projesi hazırlanmalıdır.

Yapılan Onarımlar: Yapı genel olarak yakın dönemde yenilerek aslına uygun olmayacak şekilde teras ve çatı katı eklenmiştir.

Ayrıntılı Tanım: Taşınmazda taş malzemeden kargir yapım tekniğinde inşa edilmiş özgününde iki katlı bir yapı bulunmaktadır. Yapının bahçesine bakan zemin katının ön cephesinde bir kapı ve pencere bulunmaktadır. İkinci katta ise iki adet enine dikdörtgen iki adet pencere yer almaktadır. Pencere lento ve söveleri düzgün kesme taş malzemeden yapılmıştır. Yapıya yakın dönemde tadilat yapılarak, aslına uygun olmayan teras ve çatı katı yapılmıştır.
