T.C.
KÜLTÜR VE TURİZM BAKANLIĞI
ESKİŞEHİR KÜLTÜR VARLIKLARINI KORUMA BÖLGE KURULU

KARAR

Toplantı Tarih ve no: 29.03.2017 - 227
Karar Tarih ve no : 29.03.2017 -5010

Eskişehir İli, Tepebaşı İlçesi, Hacıali Mahallesi'nde tapunun 673 ada, 3 parselde yer alan, mülkiyeti Hacı Ali Bey Vakfına ait Hacı Ali Bey Caminin 'korunması gerekli taşınmaz kültür varlığı' olarak tescil edilmesi istemine ilişkin Kütahya Vakıflar Bölge Müdürlüğünün 02.12.2016 tarih ve 3938 sayılı yazısı, 24.03.2017 tarih, 2542 sayılı dosya inceleme raporu okundu, tescil fişi ve dosyası incelendi, yapılan görüşmeler sonucunda;

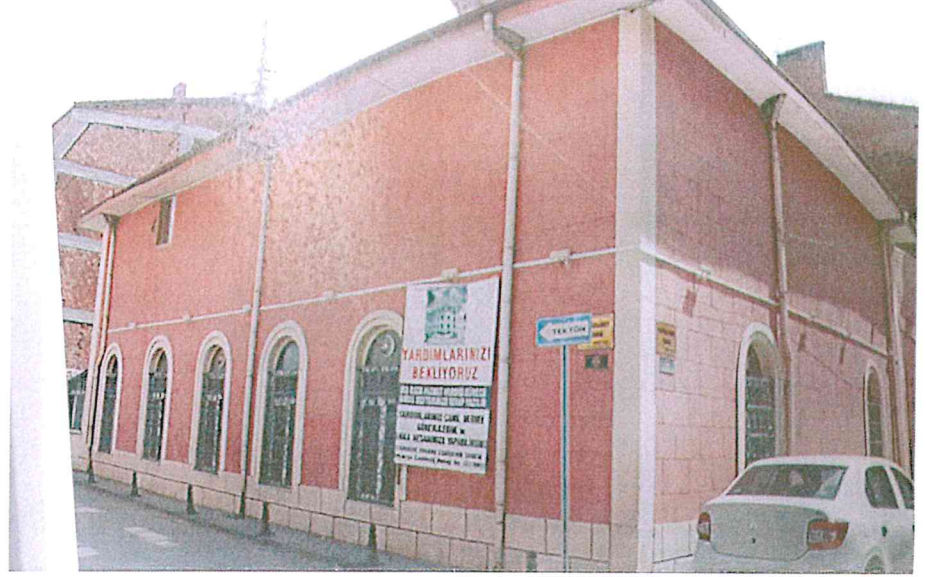
FOTOĞRAF :

AVRUPA KONSEYİ	DOĞAL VE KÜLTÜREL VARLIKLARI KORUMA ENVANTERİ	D.K.V.K.E.	ANIT	ENVANTER NO :
TÜRKİYE				HARİTA NO :
İLİ : ESKİŞEHİR	İLÇESİ : TEPEBAŞI	MAHALLE KÖY VEYA MEVKİL :	HACIALI BEY MAH.	KORUMA
SOKAK VE KAPI NO :		KADASTRO		DERECESİ
		PAFTA	ADA: 673	PARSEL 3
ADI :	YAPTIRAN : HACI ALI BEY	YAPAN :	MİMARİ ÇAĞI (ÜSLUP) : 19.yüzyıl sonları	
HACI ALI BEY CAMİİ	YAPIM TARİHİ : R.1304 M.1886-87	KİTABE : VAR	VAKFIYE : -	
GENEL TANIM:				
İbadete açık olan caminin onarımına ihtiyacı vardır.

KORUMA DURUMU	A	İYİ	TAŞIYICI	A	DIŞ	A	İÇ	A	SÜSLEME	A	RUTUBET	A	YOK
	B	ORTA	YAPI	B	YAPI	B	YAPI	B	ELEMANLARI	B		B	İZİ VAR
	C	FENA		C		C		C		C		C	ÖNEMLİ

Hacı Ali Bey tarafından 1886-87 yıllarında yaptırılan cami, doğu-batı doğrultusunda enine dikdörtgen planlı olup, dikdörtgen bir son cemaat yeri ve tek şerefeli bir minareye sahiptir. Ahşap çatıklı kerpiç dolgu lu bağdadî beden duvarlarına sahip caminin çatısı Marsilya tipi kiremit kaplı olup, kırma çatıdır. Son cemaat yerinin önüne yakın bir tarihte camekanlı bir bölüm eklendiği görülmektedir. Caminin kuzeyinde yer alan giriş avlusunda abdesthane, ortada tuvaletler ve gasilhane bulunmaktadır. Avlunun kuzeyinde betonarme bir bina bulunmakta olup batı ve güney cephe yola bakmaktadır. Caminin yuvarlak kemer formulu pencere açıklıkları düz silmeyle çerçeveselendirilmiştir. Harim bölümünün kuzeyindeki son cemaat yeri dikdörtgen planlı olup yan cephelerinde verev formulu dışa doğru genişleyen birer penceresi bulunur. Son cemaat yerinin batı bölümü camekanla bölünerek imam odası oluşturulmuştur. Bu bölümün kuzeydoğusunda mahfile çıkışı sağlayan ahşap merdiven yer alır. Son cemaat yeri üst kattaki mahfil bölümüyle iki katlıdır. Alt katın üstü çatılı düz ahşap tavanla örtülmüştür. Harimin kuzey cephesinde ortada dikdörtge formulu düz atkı taşlı giriş kapısı ile iki yanda basık kemerli birer pencere yer alır. Girişi son cemaat yerinden sağlanan ve harimin kuzeyinde yer alan 4 ahşap destekli mahfil son cemaat yerinin üst katına da uzanmaktadır. Ahşap mahfilin ortasında dikdörtgen formulu bir çıkması bulunur. Kontraplakla kaplı tavana sahip mahfilin alt bölümü ortada düz yanlarda iki basık kemerle harime açılmaktadır. Kuzeybatı köşede asma kat şeklinde tasarlanmış müezzin mahfil bulunur. Hariminin doğu ve batı duvarında basık kemerli niş formunda, dıştan yuvarlak kemerli içe doğru genişleyen dörder pencere bulunur. Kible duvarının ortasında yer alan mihrabın iki yanında diğerleriyle aynı formda iki pencere bulunur. Üstte palmet formulu taçla sonlanan mihrap sivri kemerli nişli olup 10 kenarlı ve yarım kubbe kavsaralıdır. Mihrap ve kible duvarının belirli bir seviyeye kadarki bölümü çiniyle kaplıdır. Sade bir yapıya sahip minberi ahşaptır. Harimin üstü kırılmalı kubbe formunda iç içe üç kareyle düzenlenmiş döner eksenli bindirme ahşap tavanla örtülmüştür. Ortada s kıvrımlı motiflerden oluşan bir göbek yer alır. Harimin doğusunda beden duvarlarının dışındaki ek mekan dikdörtgen planlıdır. Yapının doğu cephesinin kuzeyinde yer alan minare kare kaideli, silindirik gövdeli ve tek şerefelidir. Hacı Ali Bey Camii son dönem Osmanlı mimarisinin (18-19.yy) güzel örneklerinden biridir. Bindirme tavanı, kırılmalı kubbesi, iki katlı son cemaat yerinin üst katına dahil edilen mahfil düzenlemesi, yuvarlak kemer formulu pencere düzeniyle Osmanlı mimarisinin 19. yüzyıl örneklerine uygun düşmektedir.
