T.C.
KÜLTÜR VE TURİZM BAKANLIĞI
DİYARBAKIR KÜLTÜR VARLIKLERINI
KORUMA BÖLGE KURULU
KARAR

Diyarbakır ili, Lice ilçesi, Camikebir mahallesinde bulunan 214 ada 12 no.lu parselin güney tarafında bulunan kadastral yolda yer alan Ulucami Köprüsü olarak adlandırılan taşınmazın tescil talebi önerisine ilişkin; Karayolları 9. Bölge Müdürlüğü'nün 30.10.2017 tarih ve E.359154 sayılı yazısı okundu. Ekleri (Tescil fişi, Kurum görüşleri) ve konuya ilişkin bilgi, belgeler incelendi. Yapılan görüşmeler sonunda;

Diyarbakır ili, Lice ilçesi, Camikebir mahallesinde bulunan 214 ada 12 no.lu parselin güney tarafında bulunan kadastral yolda yer alan Ulucami Köprüsü olarak adlandırılan Köprünün, "Korunması Gerekli Taşınmaz Kültür Varlığı" özelliği gösterdiginden 2863 sayılı Kanun'un Tespit ve Tescil ile ilgili 7.Maddesi uyarınca tescilinin uygun olduğunu,

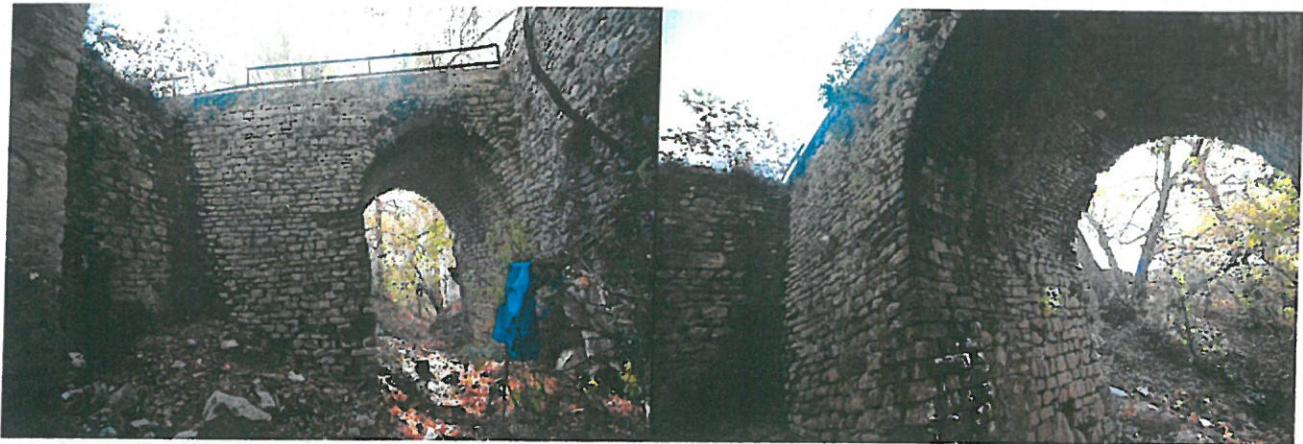
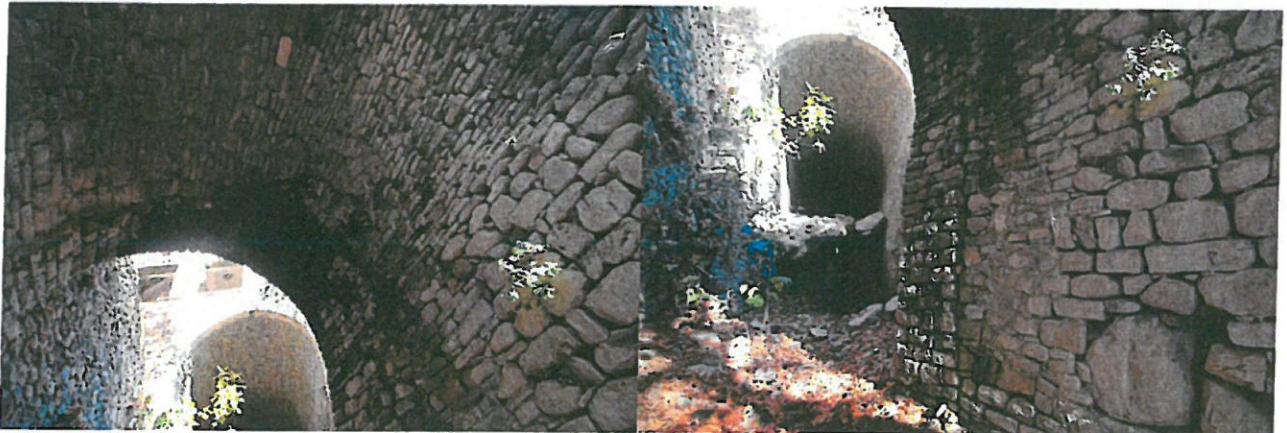
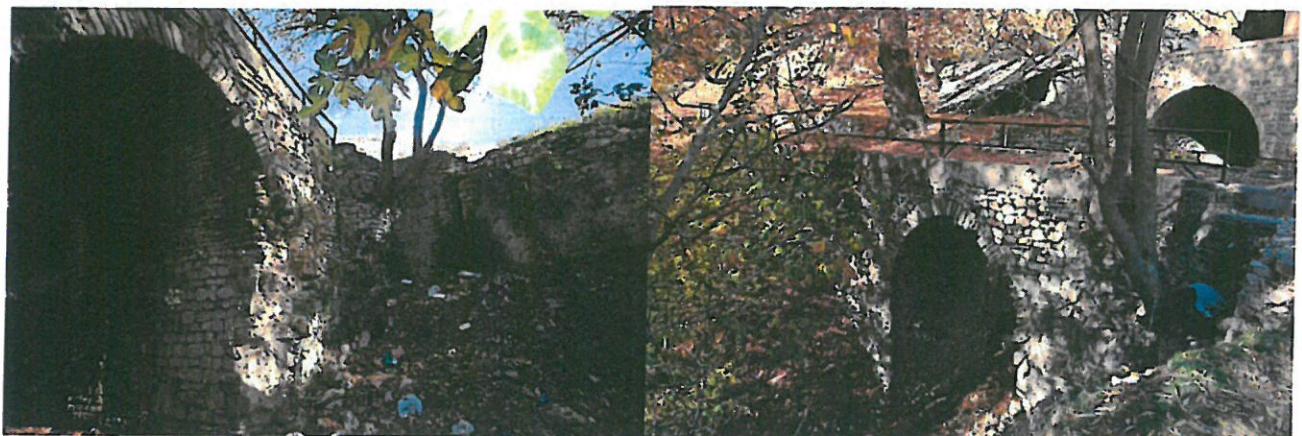
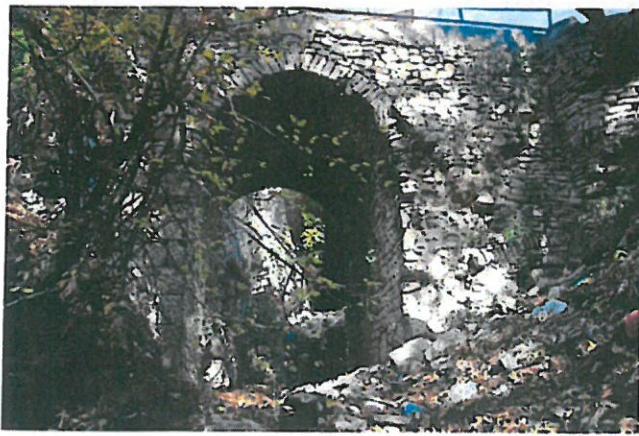
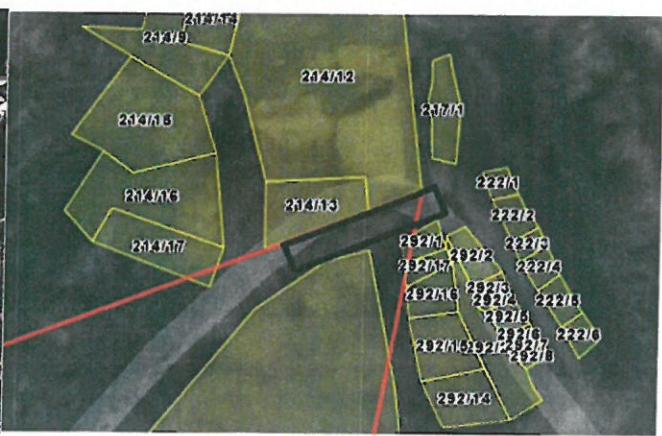
Köprünün memba tarafı kuzey yöndür. Bir Gözü, yarım daire kemer formunda, kalker taşından kabayonu taş tekniğinde yapılmıştır. Kemer karnı ve Kemer ayakları kabayonu kesme kalker taşından diğer yüzeyler ise moloz kalker taşıla örülümuştur. Kemer taşları ile kemer karnındaki taşlarda yer yer malzeme kayıpları görülmektedir. Köprünün duvar yüzeylerinde bitkileşme, yosunlanma ve nemlenme meydana gelmiştir. Kemer karnında kuzey kısmında strüktürel çatılar bulunmaktadır.

YAPILAN ONARIMLAR: Köprü tempan duvarları ve döşeme taşları gerek insan eliyle gerekse doğa koşullarından dolayı kaybolmuş yerine betonarme döşeme ve demir korkuluk yapılmıştır.

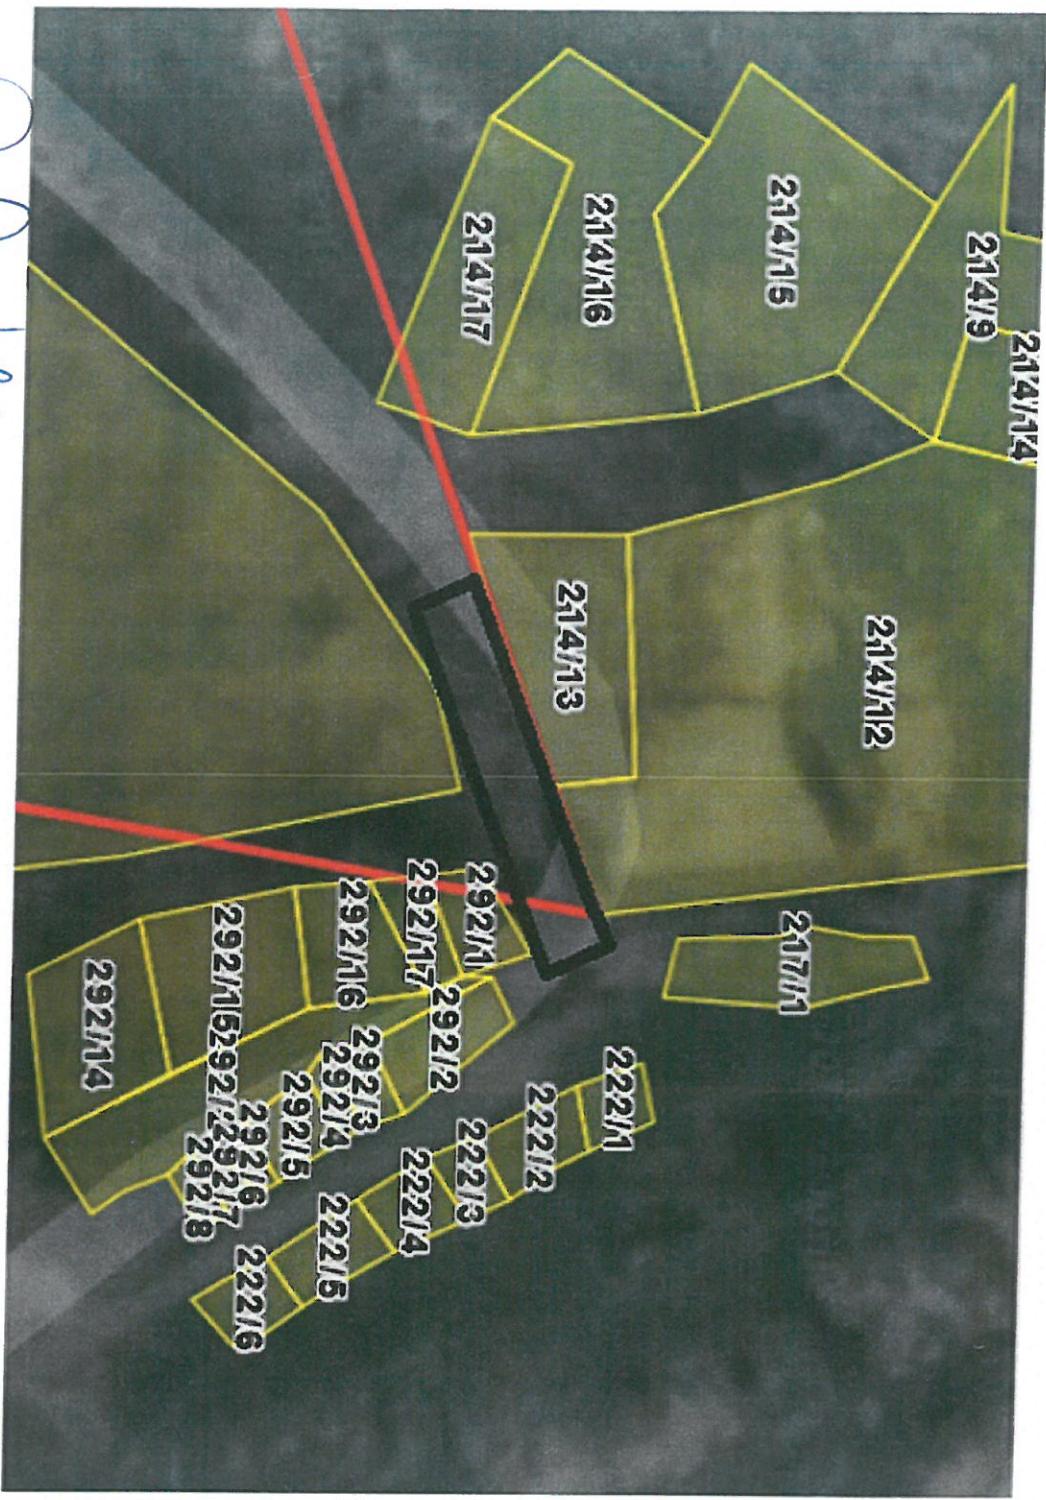
Koruma Alanı

-Koruma alanı sınırlarının, ekli krokide işaretlendiği şekliyle uygun olduğunu;
karar verildi.
