T.C.
KÜLTÜR VE TURİZM BAKANLIĞI
DIYARBAKIR KÜLTÜR VARLIKLARINI
KORUMA BÖLGE KURULU
KARAR

AVRUPA KONSEYİ	DOĞAL VE KÜLTÜREL VARLIKLARI KORUMA ENVANTERİ (D.K.V.K.E)		ENVANTER NO:	
T Ü R K İ Y E	KÜLTÜR VARLIKLARI VE MÜZELER GENEL MÜDÜRLÜĞÜ		ANIT	
İLİ:ELAZIĞ	İLÇESİ: Palu	MAHALLE/MEVKİ: Beyhan Beldesi /İstasyon	KORUMA DERECESİ	ANITSAL
SOKAK VE KAPI NO:		KAD. :PAFTA: ADA: PARSEL: 327		1 2 3
			ÇEVRESEL	1 2 3

ADI : BEYHAN İSTASYON BİNASI (4 ve 5 plan nolu)	YAPTIRAN:	YAPAN:	MİMARİ ÇAĞI:
	YAPIM TARİHİ:	KİTABE:	VAKFİYE:

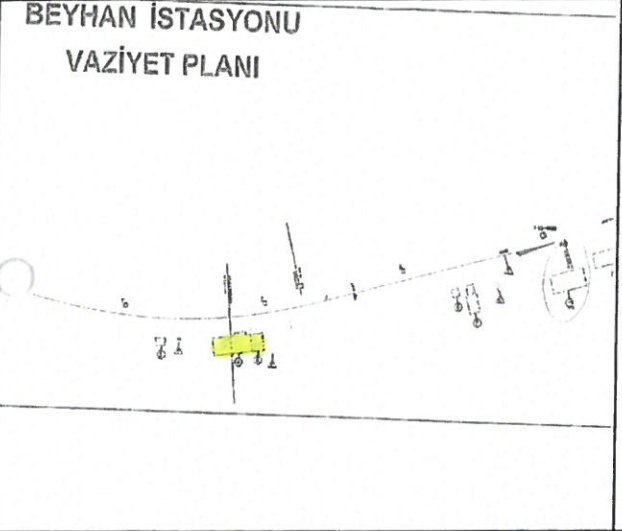
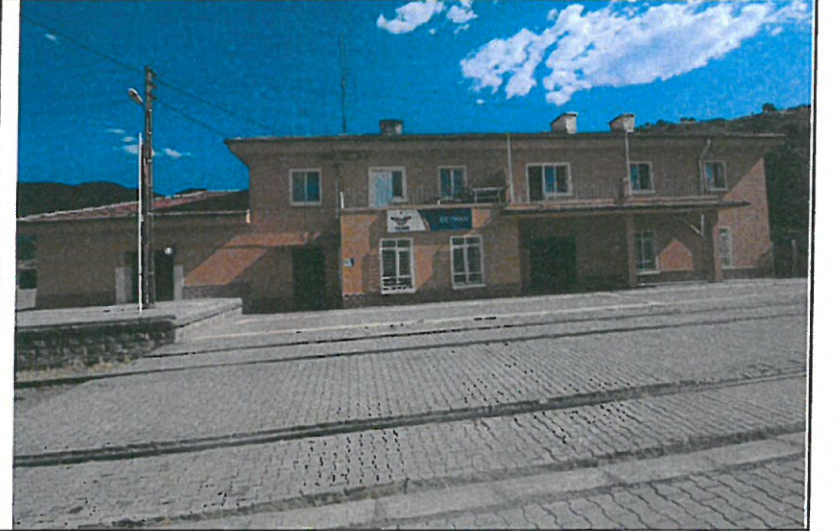
KORUNMUŞLUK DURUMU: orta	TAŞIYICI YAPI: iyi	CEPHE DURUMU: iyi	ÖRTÜ DURUMU: iyi	İÇ YAPI DURUMU: orta	BEZEME DURUMU: -	RUTUBET DURUMU: -
--------------------------	--------------------	-------------------	------------------	----------------------	------------------	-------------------

GÖZLEMLER: Korunması gerekli kültür varlığı özelliği göstermektedir.

YAPILAN ONARIMLAR: Yakın dönemde kapsamlı bir onarımdan geçen yapının içten ve dıştan yenilendiği, ahşap pencere doğramalarının PVC esaslı pencerelerle değiştirildiği gözlemlenmiştir.

AYRINTILI TANITIM: Doğu-batı yönde dikdörtgen planlı ve iki katlı olan istasyon binasının doğu bitişiğinde bulunan ambar kısmı tek katlı tutulmuştur. İdare bölümü olarak kullanılan zemin katta bekleme salonu, hareket amirliği, şeflik gibi idari birimler bulunurken, yapının üst katı ise lojman olarak kullanılmaktadır. Yapının inşasında taş ve beton malzeme birlikte kullanılmıştır. Zemin katta raylara bakan cephe boyunca kuzeye doğru taşıntı yapan kısmın üzeri üst katta balkon şeklinde düzenlenmiştir. Genel olarak dikdörtgen planlı olan pencere açıklıklarının alt kattakileri demir parmaklıklıdır. Pencere doğramaları pvc malzemeli doğramalarla değiştirilmiştir. Yapının üzeri kiremit kaplı kırma çatıyla örtülüdür. Yapıda yakın dönemlerde kapsamlı onarımların yapılmış olduğu gözlemlenmiştir.
