T.C.  
KÜLTÜR VE TURİZM BAKANLIĞI  
İZMİR 2 NUMARALI KÜLTÜR VARLIKLARINI  
KORUMA BÖLGE KURULU  
KARAR

Manisa İli, Akhisar İlçesi, Şeyhisa Mahallesinde bulunan, "kargir mağaza" vasıflı, tapunun 222 ada, 4 numaralı parselinde kayıtlı Kurul Müdürlüğü uzmanlarınca tespit edilen kültür varlığı özelliği taşıyan taşınmazla ilişkin 2863 sayılı Kanunun 7. Maddesi gereği İzmir 2 Numaralı Kültür Varlıklarını Koruma Bölge Kurulu Müdürlüğünce 09.10.2017 tarihli ve 2017 sayılı kurum görüşü yazısı, iletilen kurum görüşleri; Kurul Müdürlüğü uzmanlarınca hazırlanan 09.01.2018 tarihli ve 17976 sayı ile kayıtlı rapor okundu, ekleri incelendi, yapılan görüşmeler sonunda;

Manisa İli, Akhisar İlçesi, Şeyhisa Mahallesinde, tapunun 222 ada 4 parselinde yer alan yapının, 2863 sayılı yasa kapsamında kültür varlığı olarak tescillenmesine, yapı grubunun 2. (ikinci) grup olarak belirlenmesine, Kurul Müdürlüğü Uzmanlarınca hazırlanan tescil fişinin uygun olduğuna, tescilli taşınmazda Kurulumuzdan izin alınmadan fiziki ve inşai müdahalede bulunulmamasına, karar verildi.

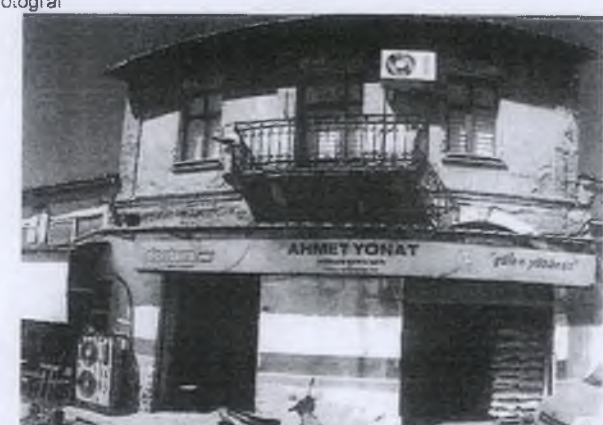
Fotoğraf

Gözlemler: Yapının üst kapının pencere doğramaları pvc'dir. Reklam panoları yapının ön cephe okunabilirliğini olumsuz yönde etkilemektedir								
Bugünkü Sahibi:	Özel mülkiyet			Bakımından sorumlu olması gereken kuruluş: Şahıs. Belediye.

Yapılan Onarımlar:								
Ayrıntılı Tanım: Tescile konu yapı; iki yola cepheli olarak bitişik yapı nizamında 2 katlı olarak inşa edilmiştir. Yapının yapım tarihi, mimari üslubu göz önüne alınarak, 1920-1930 lu yıllara tarihlenebilir. Yapı tuğla ve betonarme teknikle yığma olarak karma yapım tekniğinde yapılmıştır. Betonarme taşıyıcıdır ve ahşap döşemeye sahiptir. Yapı iki kat planlıdır ve yapının yola paralel açık çıkması bulunmaktadır. Kat silmesi profilidir. Başık çatı marsilya kiremit ile örtülmüştür. Zemin kat ticari kullanıma sahiptir. Dükkan iki hacimden ibarettir ve zemini dökme beton kaplamadır. Ön cephesinde biri dikdörtgen diğeri kemerli formda birbirine tezat iki dükkan girişi bulunmaktadır. Sövsü mermer kemerli formda olan girişin üstünde bulunan kilit taşı bitkisel motiflidir. Ön cephe iki girişi de demir kepenklidir. Yapının geçmişte tütün deposu olarak kullanıldığı, bu amaçla yapı girişlerinin ve tavan yüksekliğinin tütün taşıyan araçlarının girebileceği genişlik ve yükseklikte yapıldığı dükkan kısmını kullananlar tarafından öğrenilmiştir. İkinci kat konut? kullanımlıdır ve içine girilememiştir. Ön cephede birbirinin simetrisi olan 1/2 genişlik oranında iki adet pencere ve çıkmaya giriş sağlayan kapının doğramaları korunamamıştır. Arka cephede ise zemin katta konut kısmına ulaşılan kapı ile dikdörtgen formda, demir kepenkle kapatılan dükkan giriş kapıları yer almaktadır. Kat silmesi profilidir. Üst katta 1/2 oranında genişlik oranında üç adet pencere mevcut olup, özgün doğramaları korunamamıştır. Yapının çevresinde geleneksel doku büyük oranda korunmuş durumdadır.				Teknik bilgiler:
