T.C.
KÜLTÜR VE TURİZM BAKANLIĞI
EDİRNE KÜLTÜR VARLIKLARINI
KORUMA BÖLGE KURULU
K A R A R

Toplantı Tarihi-No : 22.01.2018 - 251
Karar Tarihi ve No : 22.01.2018 - 4776

KIRKLARELİ İLİ MERKEZ İLÇESİ TELLAKZADE MAH. KORUGAN VAZİYETİ VE KORUMA ALANI

AVRUPA KONSEYİ		KÜLTÜREL VARLIKLARI KORUMA ENVANTERİ K.V.K.E		ENVANTER NO :	
TÜRKİYE				ANIT	
İLİ: Kırklareli		İLÇESİ: Merkez		HARİTA NO:	
SOKAK VE KAPI NO:		MAHALLE KÖY: Tellakzade VEYA MEVKİ: Koca Kasaplar		ANITSAL	
ADI: Korugan		KADASTRO: PAFTA: ADA: 417 PARSEL: 15		ÇEVRESEL	
YAPTIRAN:		YAPIM TARİHİ:		AYKIRI	
YAPAN:		KİTABE:		0	
		YAPI TÜRÜ: Korugan		VAKFIYE:	
		MİMARİ ÇAĞI: Cumhuriyet

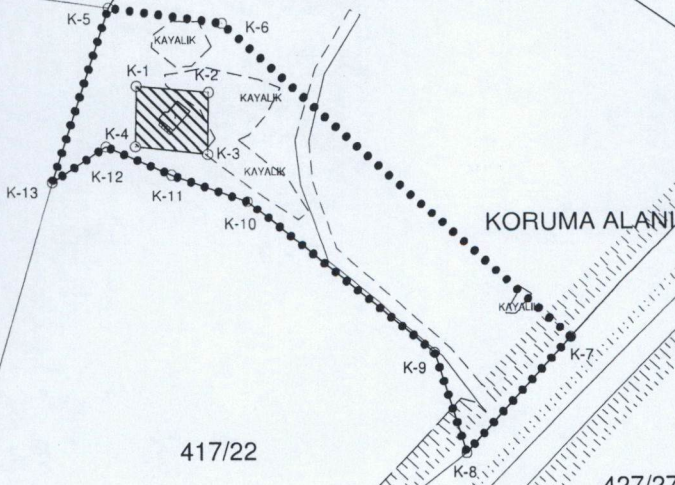
KORUMA ALANI

- KORUMA ALANI
- ▨ KORUGAN VAZİYETİ
- KADASTRAL HAT

* 2863 sayılı yasanın 8.maddesi gereği ekli 1/2000 ölçekli haritasındaki koordinatları itibariyle Koruma alanının belirlenmesinin,

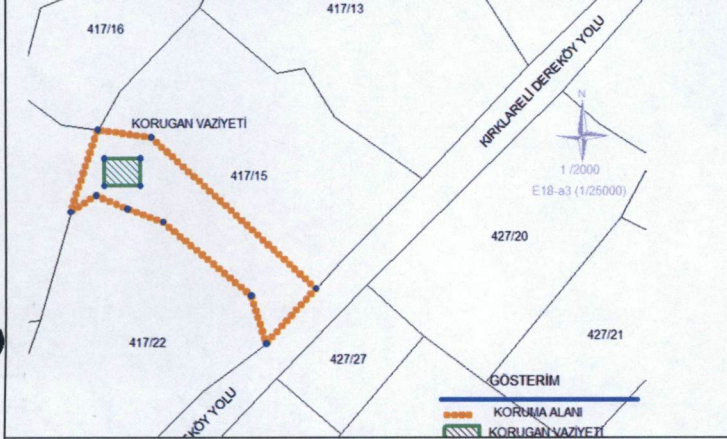
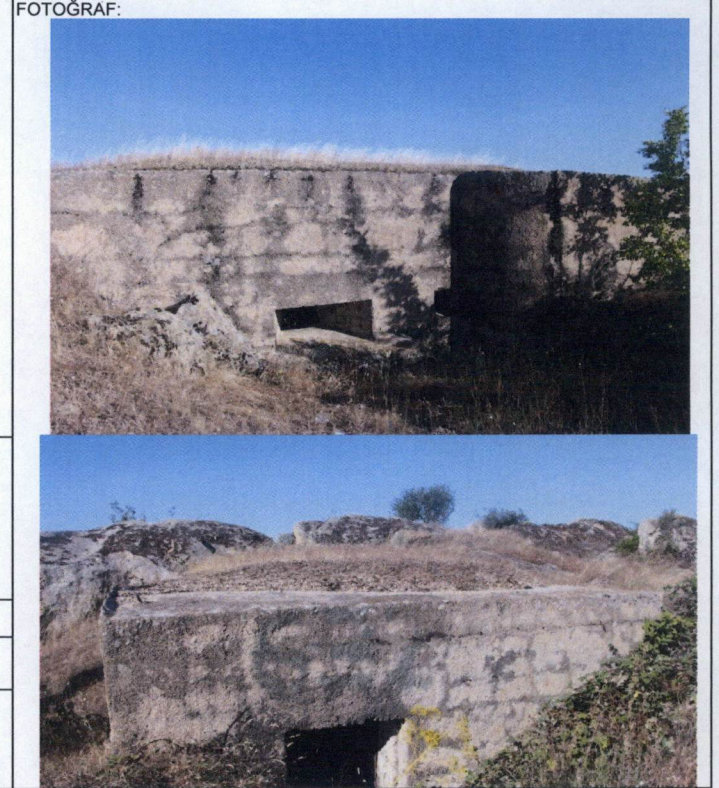
GENEL TANIMI: Korugan yapısı bir askeri savunma tahkimatı olarak betonarme – çelik malzemeden korunaklı olarak inşa edilmiştir. Hafif eğimli kayalık bir araziye uygun, doğal kamuflaj özelliğine sahip yapıda olup, güneybatısında küçük bir kapı girişi, batısında ise biri büyük biri küçük mazgal tipi 2 adet penceresi vardır. Güneybatı köşesinde betonarme örgüsü küçük mazgal penceresine doğru ovalleştirilmiştir.

KORUMA DURUMU	A	İYİ	TAŞIYICI	A	DIŞ YAPI	A	ÜST YAPI	A	İÇ YAPI	A	SÜSLEME ELEMANLARI	A	RUTUBET	A	YOK	
	X	B		ORTA	X	B	X	B	X	B	X	B	B	X	B	İZİ VAR
		C		FENA		C		C		C		C		C		C

GÖZLEMLER: Bugün itibariyle işlevsiz olan yapı kullanılmamaktadır.

AYRINTILI TANIM: II. Dünya Savaşı öncesinde Balkanlar üzerinden gelebilecek Alman saldırısında karşı 1937 sonrasında Trakya bölgesinin özellikle Kırklareli hattında inşa edilmiş askeri savunma yapılarıdır. Çakmak Hattı olarak da bilinen yapılar iki kademeli olarak düşünülmüş olup, Kırklareli ve Çatalca önlerinde inşa edilmiştir. Balkan ve I. Dünya Savaşı yıllarında inşa edilen tabya yapılarının benzeri olan koruganlar modern savaşlarda yaygın olarak kullanılan betonardan yapılmış mevzilerden oluşan tahkimat çeşididir. Makinalı tüfek atışı yapabilmek için yükseltilmiş bir mevzinin hem görüş alanının artırılması hem de küçük çaplı silahlar ve el bombalarına karşı korunmasını sağlayan tahkimattir. Betondan imal edilen koruganların mevzilendikleri yer önceden hazırlanmış ve dikkatle belirlenmiştir. İlk örneklerinin Hindenburg Hattında kullanıldığı düşünülmektedir. Koruganlar yerlerini gizlemek ve sürpriz etkisi yaratmak adına kamuflaj edilir. Bir mevzinin parçası veya birbirlerini koruyan bir tahkimat sisteminin parçası olabilirler. Ayrıca stratejik olarak önemli köprü vb. gibi yapıları korumak amacıyla da inşa edilebilirler. Özellikle Maginot Hattı tahkimatında koruganlar yaygın olarak kullanılmıştır. Yunanistan'ın mihrer işgaline uğramasıyla işlevsiz kalmış, bundan sonra hattın daha geri ve dar bir alana çekilmesi gerçekleşmiştir. Korugan yapısı bir askeri savunma tahkimatı olarak betonarme – çelik malzemeden korunaklı olarak inşa edilmiştir. Hafif eğimli kayalık bir araziye uygun, doğal kamuflaj özelliğine sahip yapıda olup, güneybatısında küçük bir kapı girişi, batısında ise biri büyük biri küçük mazgal tipi 2 adet penceresi vardır. Güneybatı köşesinde betonarme örgüsü küçük mazgal penceresine doğru ovalleştirilmiştir.

KAT ADEDİ	MALZEME:	YAPIM TEKNİĞİ:
Bodrum + Zemin	Taş-Tuğla-Ahşap	Kargir
