T.C.
KÜLTÜR VE TURİZM BAKANLIĞI
EDİRNE KÜLTÜR VARLIKLARINI
KORUMA BÖLGE KURULU
K A R A R

KIRKLARELİ İLİ BABABESKİ İLÇESİ HACIHASAN MAH. KORUGAN VAZİYETİ VE KORUMA ALANI

AVRUPA KONSEYİ		KÜLTÜREL VARLIKLARI KORUMA ENVANTERİ K.V.K.E		ENVANTER NO :	
TÜRKİYE				ANIT	
İLİ: Kırklareli		İLÇESİ: Babaeski		HARİTA NO:	
SOKAK VE KAPI NO:		MAHALLE KÖY: Hacı Hasan VEYA MEVKİ:		ANITSAL	
		KADASTRO: PAFTA: ADA: 200 PARSEL: 120		ÇEVRESEL	
ADI: Korugan		YAPTIRAN:		AYKIRI	
		YAPIM TARİHİ:		0	
		YAPI TÜRÜ: Korugan		0	
		YAPAN:		VAKFIYE:	
		KİTABE:			
		MİMARİ ÇAĞI: Erken Cumhuriyet

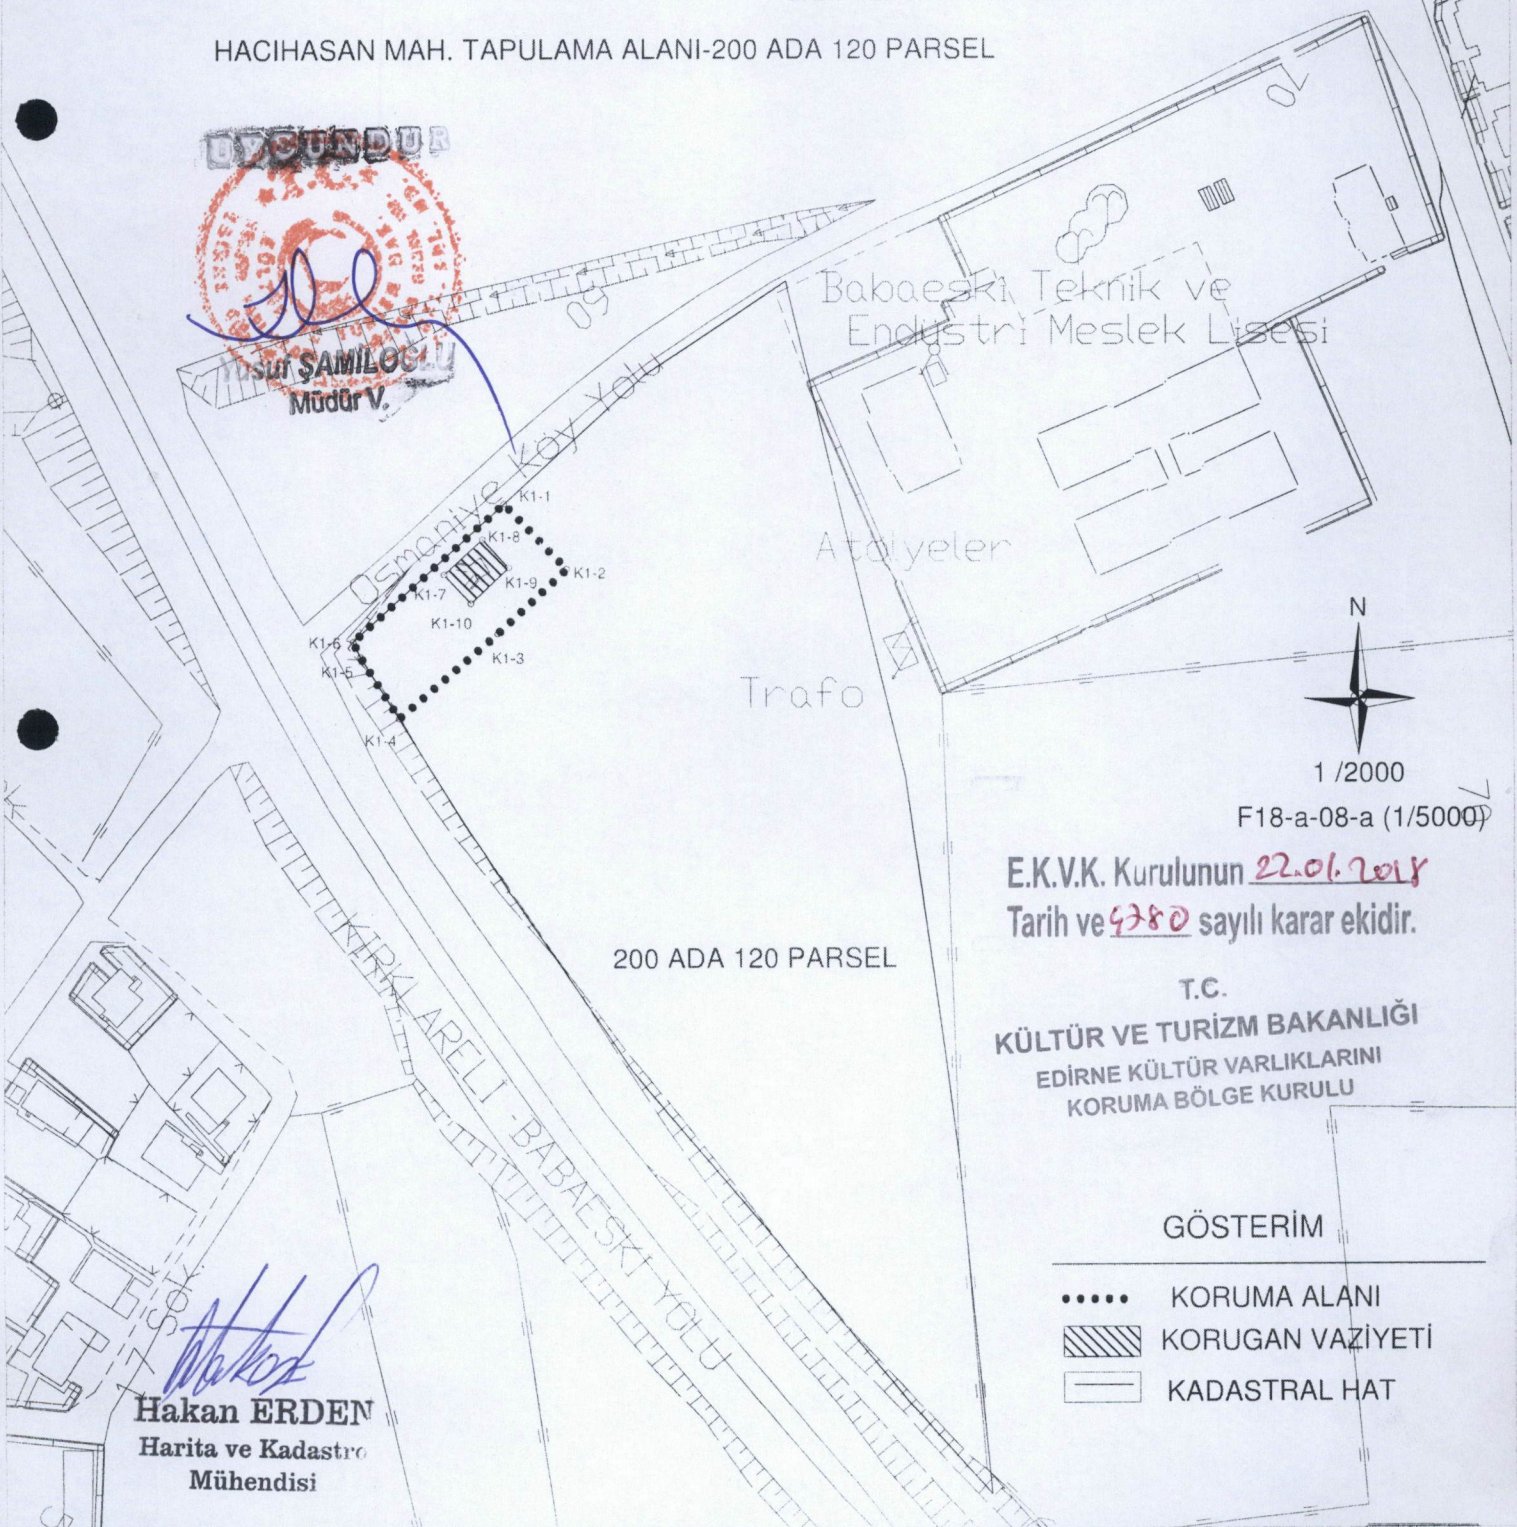
HACIHASAN MAH. TAPULAMA ALANI-200 ADA 120 PARSEL

* 2863 sayılı yasanın 8.maddesi gereği ekli 1/2000 ölçekli haritasındaki koordinatları itibariyle Koruma alanının belirlenmesinin,

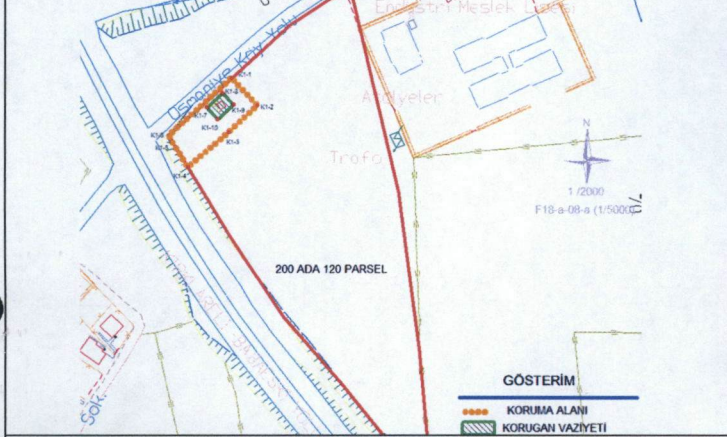
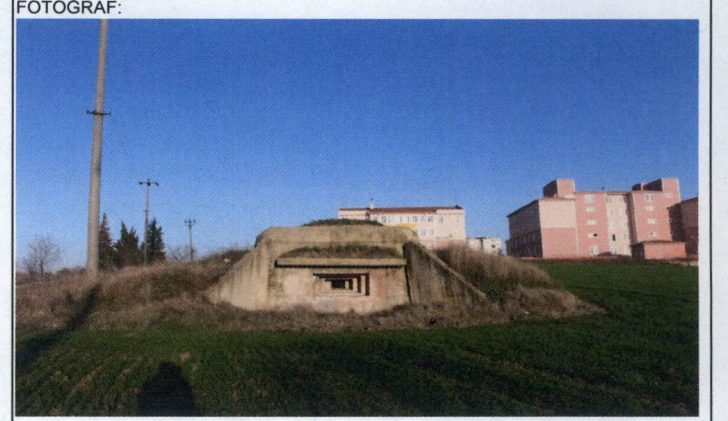
GENEL TANIMI: Korugan yapısı bir askeri savunma tahkimat yapısı olarak betonarme – çelik malzemeden korunaklı olarak inşa kare planlı olarak edilmiştir. Hafif eğimli arazide inşa edilmiş olup, kuzeydoğu (arka) cepheden yanları korunaklı giriş kapısına sahiptir. Mevzilenme (ön) cephesi güneybatı istikametinde Babaeski şehir merkezine bakmaktadır.

GÖZLEMLER: Giriş kapısından sola koridor şeklinde devam edilerek yapı içine girilmekte olup, balçık ve su ile dolu olması nedeniyle içine girilememiştir. Yapının kuzeybatı ve güneydoğu cepheleri sağlamdır. Bugün itibarıyla işlevsiz olan yapı kullanılmamaktadır.

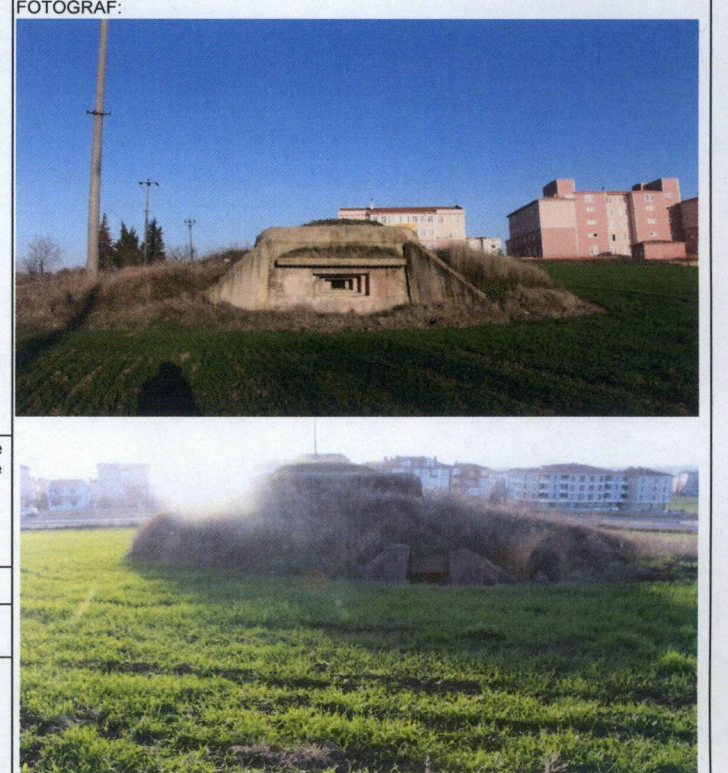
Korugan yapısı bir askeri savunma tahkimat yapısı olarak betonarme – çelik malzemeden korunaklı olarak inşa kare planlı olarak edilmiştir. Hafif eğimli arazide inşa edilmiş olup, kuzeydoğu (arka) cepheden yanları korunaklı giriş kapısına sahiptir. Mevzilenme (ön) cephesi güneybatı istikametinde Babaeski şehir merkezine bakmaktadır. Mevzilenme (güneybatı) cephesi mevzilenme açısını yanlardan gelecek atış tehlikesine karşı koruyacak şekilde yanlarda korunaklara sahiptir. Makineli tüfek ile siper almaya uygun tasarlanmış mazgal tipi penceresi dıştan içe 5 kademeli yapıya sahiptir. Kademeli mazgalı penceresinin üzerinde kalın ve belirgin beton silme alınlık bulunur. Kare planlı koruganın tepe noktasına doğru köşelerde ovalleşme vardır. Giriş kapısından sola koridor şeklinde devam edilerek yapı içine girilmekte olup, balçık ve su ile dolu olması nedeniyle içine girilememiştir. Yapının kuzeybatı ve güneydoğu cepheleri sağlamdır. Bugün itibarıyla işlevsiz olan yapı kullanılmamaktadır.
