T.C.
KÜLTÜR ve TURİZM BAKANLIĞI
Bursa Kültür Varlıklarını Koruma Bölge Kurulu

KARAR

Toplantı Tarihi ve No : 03.07.2017/308
Karar Tarihi ve No : 03.07.2017/7124

Bursa ili, Osmangazi ilçesi, Selçukgazi Mahallesinde yer alan 7 adet köprü ve menfezin “korunması gerekli taşınmaz kültür varlığı” tescil edilmesi talebine ilişkin Karayolları Genel Müdürlüğü 14.Bölge Müdürlüğü’nün 23.12.2015 tarih ve 472606 sayılı yazısı ekleri ile Müdürlüğün 03.07.2017 tarih ve 3431 sayılı tarihli okundu, ekleri ve ilgili dosyası incelendi, yapılan görüşmeler sonucunda;

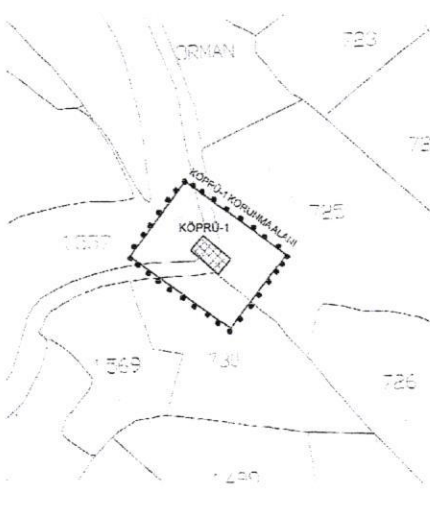
BUGÜNKÜ SAHİBİ	BAKIMINDAN SORUMLU OLMASI GEREKEN KURULUŞ: Mülkiyet Sahibi				
YAPILAN ONARIMLAR:					
AYRINTILI TANIM:					
Söz konusu menfez kare kesitli moloz taş ve kesme taş bloklardan oluşan menfezin tabliyesi betonarmedir. Kemer genişliği 2 mt, Yüksekliği 1,85 mt ve uzunluğu 7,10 mt dir. Karma malzeme kullanımı ve yapım tekniği ile kendine has ve ilk yapım dönemine özgü öğeler içeren menfez yapısı ilk yapıldığı dönemin yapı sanatını anlamamıza yarayan bir belge niteliğindedir.					
(ED-50) 6 Derece Korunma Alanı Köşe Koordinatları					
NoktaNo	Y	X	NoktaNo	Y	X
X0	681873.371	4467539.970	X1	681832.451	4467486.129
X2	681799.070	4467593.811	X3	681756.689	4467538.893
Köprü Yeri Enlem : 40.336911° , Boylam: 29.139943°					
TEKNİK BİLGİLER					
SU					
ELEKTRİK					
ISITMA					
KANALİZASYON					
ORJİNAL KULLANIMI: Menfez					
BUGÜNKÜ KULLANIMI:					
ÖNERİLEN KULLANIMI: Menfez					
HAZIRLAYANLAR: 10.06.2017

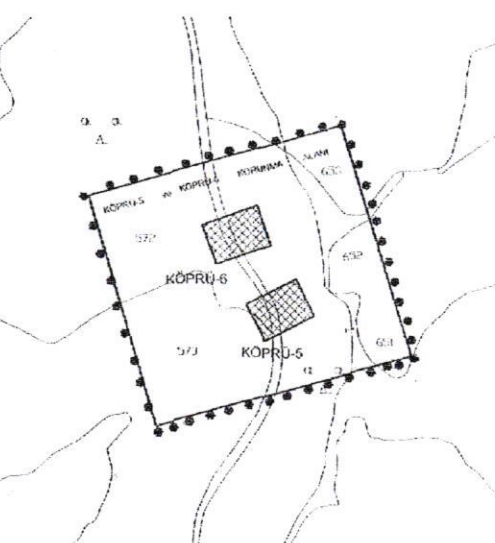
BUGÜNKÜ SAHİBİ	BAKIMINDAN SORUMLU OLMASI GEREKEN KURULUŞ: Mülkiyet Sahibi				
YAPILAN ONARIMLAR:					
AYRINTILI TANIM:					
5 nolu kemer Kemer genişliği 1,00 mt, Yüksekliği 2,00 mt ve uzunluğu 10,0mt dir.					
6 nolu kemer Kemer genişliği 1,00 mt, Yüksekliği 2,00 mt ve uzunluğu 7,10mt dir.					
Kesme taş ve moloz taş karma malzeme kullanımı ve yapım tekniği ile kendine has ve ilk yapım dönemine özgü öğeler içeren menfez yapısı ilk yapıldığı dönemin yapı sanatını anlamamıza yarayan bir belge niteliğindedir..					
(ED-50) 3 Derece					
NoktaNo	Y	X	NoktaNo	Y	X
X0	427108.918	4469793.050	X1	427077.372	4469899.526
X2	426991.726	4469762.691	X3	426961.899	4469868.252
Köprü-5	Enlem: 40.358011°	Boylam: 29.140731°			
Köprü-6	Enlem: 40.358317°	Boylam: 29.140490°			
TEKNİK BİLGİLER					
SU					
ELEKTRİK					
ISITMA					
KANALİZASYON					
ORJİNAL KULLANIMI: Menfez					
BUGÜNKÜ KULLANIMI:					
ÖNERİLEN KULLANIMI: Menfez

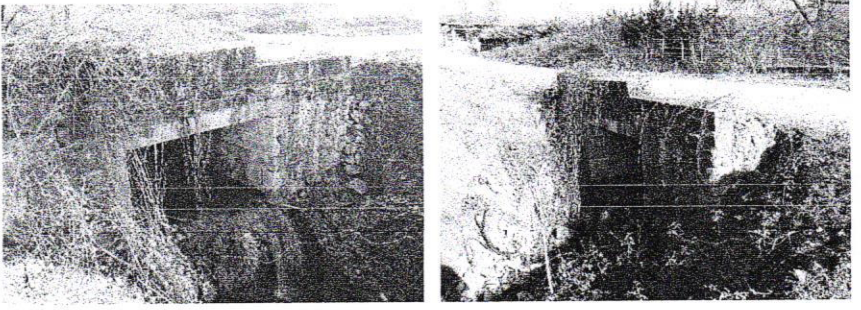
BUGÜNKÜ SAHİBİ	BAKIMINDAN SORUMLU OLMASI GEREKEN KURULUŞ: Mülkiyet Sahibi			
YAPILAN ONARIMLAR:				
AYRINTILI TANIM:				
Tabliyesi betoarme olan köprünün ; ayak korniş ve korkuluk kısımları Kesme taştan yapılmıştır.Malzeme kullanımı ve yapım tekniği ile kendine has ve ilk yapım dönemine özgü öğeler içeren menfez yapısı ilk yapıldığı dönemin yapı sanatını anlamamıza yarayan bir belge niteliğindedir..				
TEKNİK BİLGİLER				
SU				
ELEKTRİK				
ISITMA				
KANALİZASYON				
ORJİNAL KULLANIMI: Menfez				
BUGÜNKÜ KULLANIMI:				
ÖNERİLEN KULLANIMI: Menfez				
HAZIRLAYANLAR: 10.06.2017				
Ebru ERDOĞDU KARA-Mimar				
Halil GENÇ-İns. Mühendisi				
KONTROL EDEN: Serpil Çiğdem Çiğdem				
KURUL ONAYI NO:				
EKLER:				
RAPOR				
FOTOĞRAF				
KÖLÜVE PROJESİ				
RESTORASYON PROJESİ				
HARİTA				
KROKİ				
KİTABE				
VAKFIYE				
REVİZYON:				
KURUL KARARLARI				
YAYIN DİZİNİ:				
Bursa Koruma Bölge Kurulunun 27.2017 gün ve 7124 sayılı karar ekidir.
