T.C.
KÜLTÜR ve TURİZM BAKAN
Bursa Kültür Varlıklarını Koruma Bölge Kurulu
KARARI

Bursa ili, Mudanya İlçesi, Mesudiye Mahallesi, H21A13D3D pafta, 134 ada, 156 parselde yapılan kaçak kazı ve kaçak kazılar sonucu açığa çıkan yapı kalıntılarının bulunduğu alanın tescil önerisine yönelik Bursa İl Kültür ve Turizm Müdürlüğünün 06.04.2017/1449-11.04.2017/1516 tarih/sayılı yazıları ve Kurul Müdürlüğünün 15.08.2017/4225 tarih/sayılı Müdürlük uzman raporu okundu, ekleri ve dosyası incelendi yapılan görüşmeler sonucunda;

| ADI: MESUDIYE KİLİSESİ?/MANASTIR? KALINTISI | | | | |

BURSA İLİ
MUDANYA İLÇESİ
MESUDIYE MAHALLESİ
AYAZMA YANI MEVKİİ

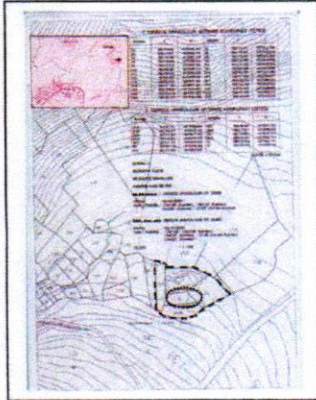
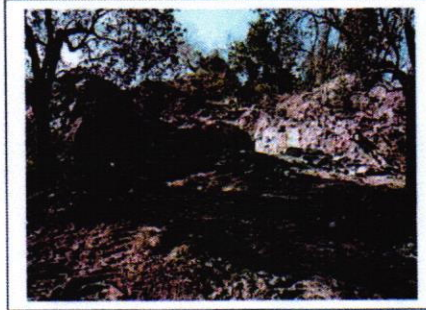
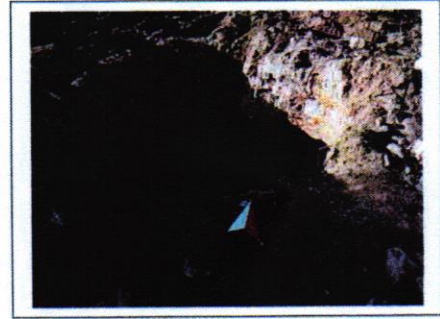
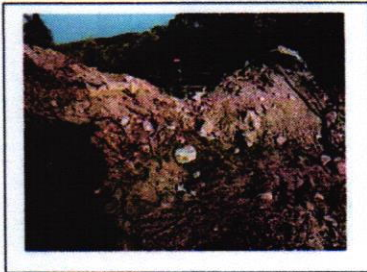
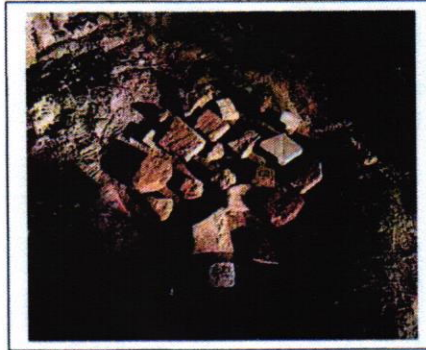
HARİTALAR, FOTOĞRAFLAR:

| GENEL TANIM: Mudanya İlçesi, Mesudiye Mahallesi Ayazma yanı Mevkii'nde yer alan kaçak kazı alanı Mesudiye mahallesinin kuzeydoğusunda olup merkezine yaklaşık 1,5 km mesafede, zeytin bahçesi içerisinde yer almaktadır. Alanda yapılan incelemede, bahçe içerisinde kaçak kazı çukuru tespit edilmiştir. Kazı çukurunun etrafında hafriyat toprağı mevcuttur. Kaçak kazı çukuru yaklaşık 4m. genişliğinde, 5m. derinliğindedir. Çukur içerisinde dairesel planlı(apsisli) bir yapı kalıntısı tespit edilmiştir. Çevresinde yoğun bir biçimde harç, tuğla plakaları mevcuttur. Kazının iş makinesi ile yapılması nedeniyle yoğun tahribat görülmüştür. Kaçak kazı çukuru can güvenliği açısından tehlike arz etmektedir. Söz konusu kaçak kazı alanı ve çevresinde yapılan incelemelerde çok ve dağınık biçimde pişmiş toprak tuğla, mermer parçaları görülmektedir. Bölge genel olarak kilise ve manastırlar gibi dini yapıların çok görüldüğü mevkide konumlanmaktadır. Kaçak kazı çukurunda ortaya çıkan ve tespiti yapılan yapı kalıntısının kilise ve/veya şapellerde görülen yarım daire planlı apsisli mimariye sahip olması ve kalıntıların çok geniş bir alana yayılması nedeniyle olasılıkla manastır kompleksine ait yapı kalıntıları olabileceği düşünülmüştür. | | | | |
| ŞİMDİKİ DURUM : Mevcut durumda kaçak kazı yapılmış olup yoğun tahribat görülmüştür. | | | | |
| SİT POTANSİYELİ : Kaçak kazı çukurunda apsisli duvar kalıntısı çevresinde çok geniş bir alana yayılmış tuğla plaka ve mimari öge parçaları tespit edilmiştir. Bölgenin tapu kayıtlarında bir parselde(157) harap kilise olarak kayıt görülmüştür. İnceleme yapılan alan kilise ve manastırlar gibi dini yapıların çok görüldüğü mevkide konumlanmaktadır. Kaçak kazı çukurunda yapı kalıntısı tespit edilmesi nedeniyle 1. Derece yanı sıra çevresinde 3. Derece arkeolojik sit alanı potansiyeli bulunmaktadır. | | | | |

| ÖNERİLEN KORUMA : Arkeolojik sit olarak tescil edilmesi izinsiz uygulama yapılmasını önleyecek, koruma altına alınmasını sağlayacaktır. | | | | |

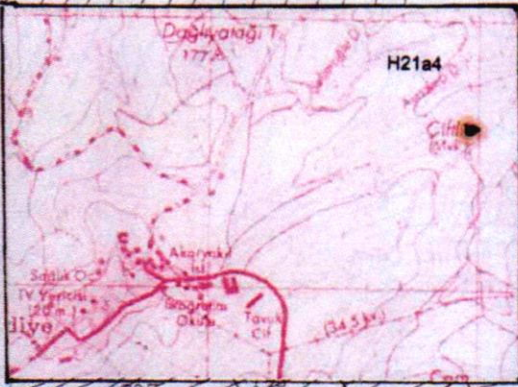
1. DERECE ARKEOLOJİK SİT SİNİRİ

PAFTA : H21A13D3D
ADA / PARSEL : 134/156 (Kismen) ; 134/157 (Kismen)
134/221 (Kismen) ; 121/60 (Orman-Kismen)

3. DERECE ARKEOLOJİK SİT SİNİRİ

PAFTA : H21A13D3D
ADA / PARSEL : 134/159 ; 134/156 (Kismen) ; 134/157 (Kismen) ; 121/60 (Orman-Kismen)
134/221 (Kismen)
