T.C.
KÜLTÜR VE TURİZM BAKANLIĞI
EDİRNE KÜLTÜR VARLIKLARINI
KORUMA BÖLGE KURULU
K A R A R

Edirne İli, İpsala İlçesi, sit alanı dışında kalan, Köprü Mahallesi, 23 pafta, 149 ada, 11 parselde Vakıflar Genel Müdürlüğü mülkiyetinde kayıtlı bulunan tapuda bahçeli kargir cami vasıflı Dertli Mustafa Paşa Cami'nin tescil edilmesi istemine ilişkin Edirne Vakıflar Bölge Müdürlüğü'nün 20.04.2018 tarih ve 24382126-150.01-E.61619 sayılı yazısı, raportörün raporu okundu, dosyası incelendi, yapılan görüşmeler sonucunda;

149 ADA 11 PARSEL -DERTLİ MUSTAFA BEY CAMİİ KORUMA ALANI HARİTASI

AVRUPA KONSEYİ		KÜLTÜREL VARLIKLARI KORUMA ENVANTERİ K.V.K.E			ANIT		ENVANTER NO :		
TÜRKİYE							HARİTANO:		
İLİ: Edirne		İLÇESİ: Ipsala	MAHALLE KÖY: Köprü VEYA MEVKİ:		KORUMA DERECESİ		ANITSAL	1	
SOKAK VE KAPINO:		KADASTRO: PAFTA: 23 ADA: 149 PARSEL: 11					ÇEVRESEL	0	
ADI: Dertli Mustafa Bey Cami		YAPTIRAN:	YAPIM TARİHİ:	YAPI TÜRÜ: Cami		VAKFIYE:		AYKIRI	0
		YAPAN:	KİTABE:	MİMARİ ÇAĞI: Geç Osmanlı

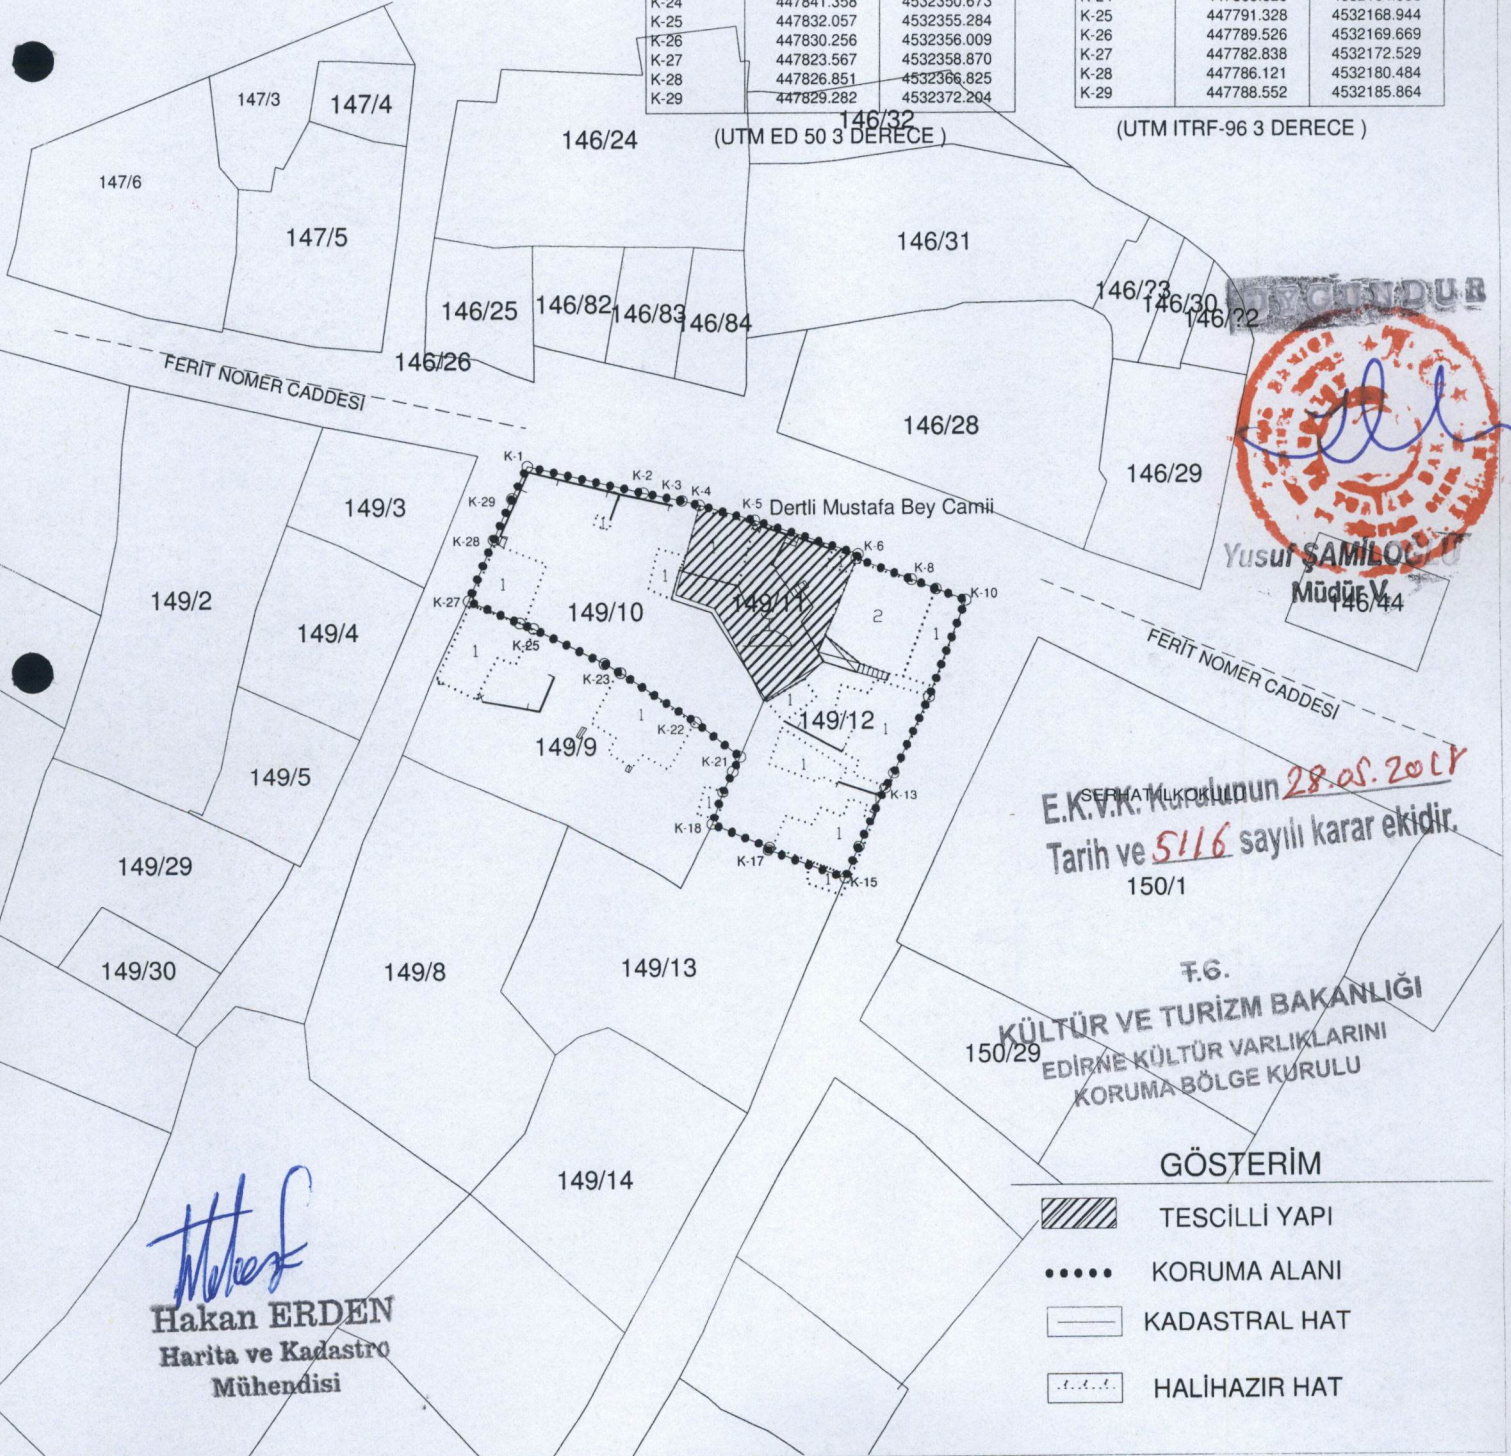
EDİRNE İLİ İPSALA İLÇESİ KÖPRÜ MAH.
KORUMA ALANINDA KALAN PARSELLER

Ada	Parsel	Alan	Pafta
149	10	714.358	CAMI PARSELI
	11	342.717	
	12	696.412

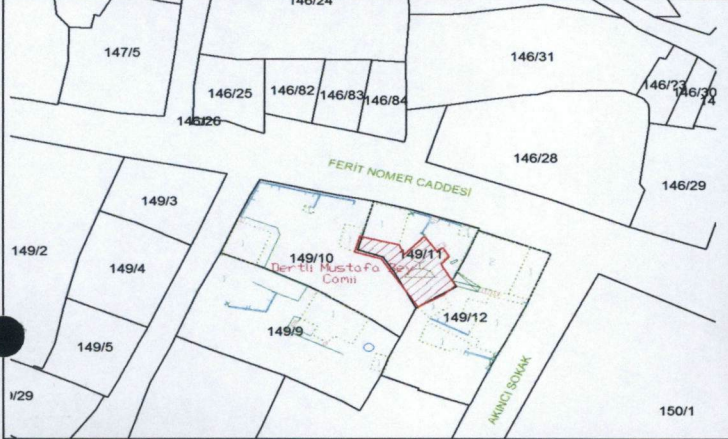
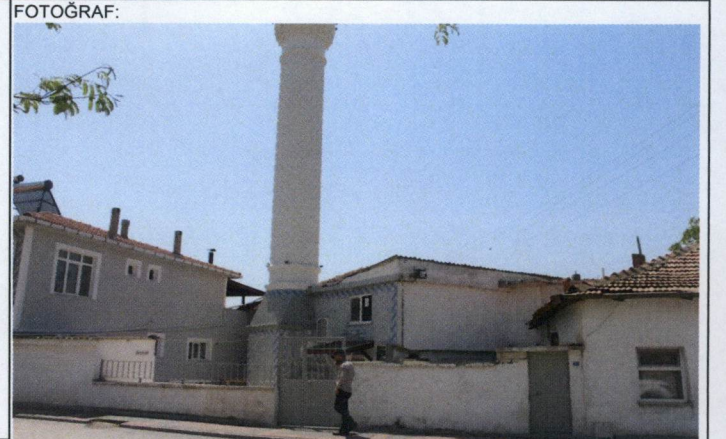
KORUMA DURUMU	A	İYİ	TAŞIYICI	X	A	DIŞYAPI	A	ÜST YAPI	A	İÇYAPI	A	SÜSLEME ELEMENLARI	A	RUTUBET	A	YOK							
	B	ORTA		B	B		B		B		B		B		B		B	B	B	B	B	B	B
	X	C		FENA	C		C		C		C		C		C		C	C	C	C	C	C	C

GÖZLEMLER: Caminin kuzeydoğu köşesinde yer alan minaresi betonarme özellikler göstermekte olup, kaidesinde 1967 onarımında yapıldığı yazmaktadır. Cami dış cephede batı cephesi hariç mozaik kaplanmış olup, yapının doğusunda yer alan konuta bitişik konumdadır. Yapının kuzeyinde günümüzde kullanılmayan bir imam evi bulunmakta
