T.C.
KÜLTÜR ve TURİZM BAKANLIĞI
BALIKESİR KÜLTÜR VARLIKLARININ KORUMA BÖLGE KURULU
KARAR

Balıkesir İli, Ayvalık İlçesi, Sakarya Mahallesi, tapunun 63 ada, 1 parselinde kayıtlı, özel mülkiyete ait, kentsel sit içinde yer alan taşınmazın tescil edilmesi ve güvenlik önlemi alınması istemlerine ilişkin; ilgisininin 03.05.2018 ve 17.05.2018 tarihli dilekçeleri ile Balıkesir Kültür Varlıklarını Koruma Bölge Kurulu Müdürlüğü uzmanlarınca hazırlanan Müdürlük evrakına 08.05.2018 tarih ve E.236901 sayı ile kayıtlı rapor okundu, ekleri ve işlem dosyası incelendi, yapılan görüşmeler sonucunda;

AVRUPA KONSEYİ	DOĞAL VE KÜLTÜREL VARLIKLARI KORUMA ENVANTERİ D.K.V.K.E	A N I T	ENVANTER NO: -								
T Ü R K İ Y E	KÜLTÜR VARLIKLARI VE MÜZELER GENEL MÜDÜRLÜĞÜ	HARİTA NO :									
İLİ: Balıkesir	İLÇESİ: Ayvalık	MAHALLE - KÖY - MEVKİ: Sakarya Mahallesi	KORUMA DERECESESİ	ANITSAL	1	2 (x)	3				
ADRES : Hükümet Caddesi, Sakarya Mahallesi, Ayvalık, Balıkesir		KADASTRO: 63 ada, 1 parsel		ÇEVRESEL	1 (X)	2	3				
				ÇEVREYE AYKIRI	1	2	3				
ADI: Zarflı Sabunhanesi ve Bahçe Kapısı	YAPTIRAN: -	YAPAN:-	MİMARİ ÇAĞI								
	YAPIM TARİHİ: -	KİTABE:-	VAKFIYE:								
GENEL TANIM: kuzeybatı-güneydoğu yönünde uzanan,

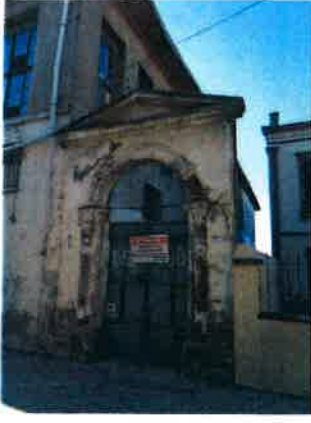
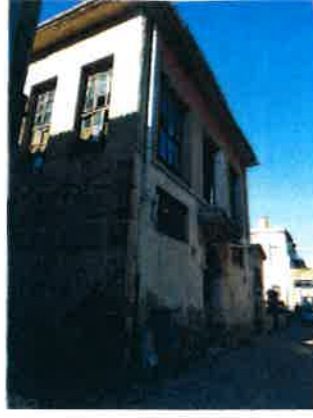
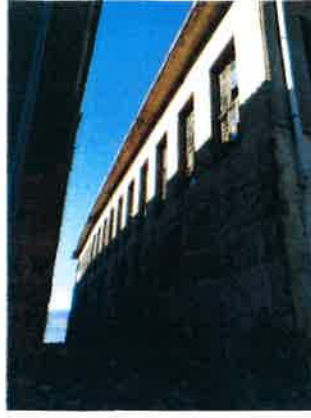
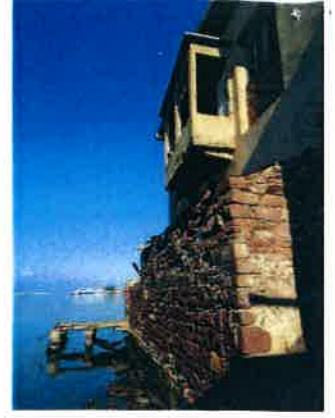
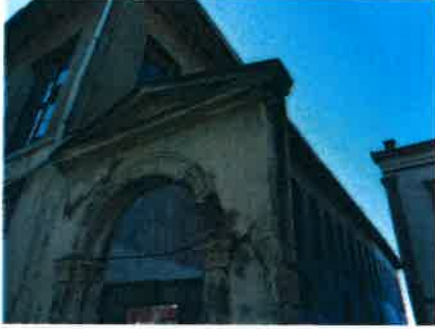
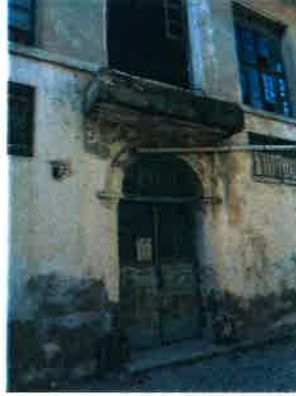
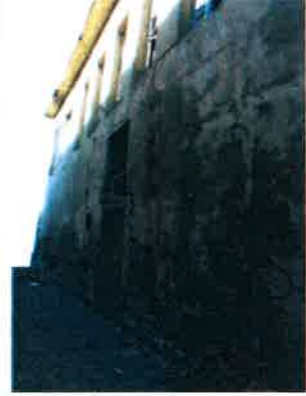
BUGÜNKÜ SAHİBİ: Özel Mülkiyet			BAKIMINDAN SORUMLU OLMASI GEREKEN KURULUŞ								
YAPILAN ONARIMLAR:											
AYRINTILI TANITIM: Günümüzde bahçe kapısı olarak kullanılan kapı kuzeybatı-güneydoğu yönünde uzanan avlunun güneydoğu tarafında bulunmaktadır. Kapının söveleri; köşeli sütun kaidesinin üzerinde yuvarlak ve köşeli, bitişik, kademeli sütun gövdeli; sütun başlıkları yuvarlak ve köşeli olup yuvarlak kemerlidir. Kapının üst kısmı üçgen alınlıklıdır. Kapının söveler dışında kalan kısımları sıvalıdır. Kapının sütun başlığının üst tarafından itibaren çatlamış olduğu ve güneydoğu tarafa doğru eğilmiş durumda olduğu görülmektedir. Kapı bu haliyle can ve mal güvenliği açısından tehlike arz etmektedir.			TEKNİK BİLGİLER <table border="1"> <tr> <td>Su</td> <td>Elektrik</td> <td>Isılama</td> <td>Kanallı Zemin</td> </tr> </table>					Su	Elektrik	Isılama	Kanallı Zemin
Su	Elektrik	Isılama	Kanallı Zemin								
Bahçe kapısının güneybatısında; kuzeybatı-güneydoğu yönünde uzanan, avlulu, dikdörtgen planlı, zemin+1 katlı, kuzey yönünde denize bakan, betonarme iskelesi olan, tapu kayıtlarında altında Yağ Deposu olan Sabunhane yapısı bulunmaktadır. Taşınmazın kuzeydoğusunda avlu ve 63 ada, 2 parseldeki tescilli taşınmaz, kuzeybatısında deniz, güneydoğu ve güneybatısında sokak bulunmaktadır. Yapının girişi güneydoğu ve güneybatı cephelerde bulunmakta olup güneydoğudaki kapının söveleri; köşeli sütun kaidesinin üzerinde yuvarlak sütun gövdeli, yuvarlak sütun başlıklı, sövelerle kemerli olup çift kanatlı metal kapılıdır. Güneybatı cephedeki kapı ise dikdörtgen formda, çift kanatlı, metaldir. Yapının güneydoğudaki cephenin zemin katında giriş kapısı ve iki küçük pencere, 1. katında dikdörtgen formlu üç pencere; kuzeydoğu cephede zemin katta küçük kareye yakın dikdörtgen formlu dört pencere; 1. katta 17 dikdörtgen formlu pencere; güneybatı cephede zemin katta bir kapı, iki adet kareye yakın dikdörtgen formlu pencere; 1. katta 16 dikdörtgen formlu pencere; kuzeybatı cephede küçük bir avlu, betonarme iskele ve yapının birinci katında balkon ve iki pencere yer almaktadır. Pencereler ahşap olup zemin kattakiler demir korkulukludur. Binanın köşeleri kesme taştan, beden duvarları moloz taştan olup beton harç sıvalıdır. Yapının güneybatı beden duvarında çatlaklar ve şişmeler görülmekte olup can ve mal güvenliği açısından tehlike yaratmaktadır.			ORJİNAL KULLANIM Altı Yağ Deposu olan Sabunhane BUGÜNKÜ KULLANIMI Metruk ÖNERİLEN KULLANIMI Altı Yağ Deposu olan Sabunhane HAZIRLAYANLAR: 07/05/2018 Mahmut AYGAT: Uzman (Sanat Tarihiçi) Kemal NAYIR: Sanat Tarihiçi Kontrol Eden: 07.05/2018   Filiz GÜRBOĞA MÜDÜR								
YAYIN DİZİNİ: 1- 2- 3- 4-			EKLER: RAPOR X FOTOĞRAF X RÖLÖVE PROJESİ RESTORASYON PROJESİ HARİTA X KROKİ KİTABE VAKFIYE		ONAY : Balıkesir K.V.K.B.K.'nın 10.05.2018 tarih ve 397 sayılı kararı ile tescillidir.

Balıkesir İli, Ayvalık İlçesi, Sakarya Mahallesi, tapunun 63 ada, 1 parselinde kayıtlı, özel mülkiyete ait, Bursa Kültür ve Tabiat Varlıklarını Koruma Kurulunun 28.10.1989 tarih ve 795 sayılı kararı ile belirlenen Kentsel Sit Sınırları içerisinde kalan, Koruma Amaçlı İmar Planı kapsamında bulunan taşınmaz üzerindeki Sabunhane Binası ve Bahçe Kapısı, 2863 sayılı yasanın 6. maddesi kapsamında korunması gerekli taşınmaz kültür varlığı niteliği taşıdığından aynı yasanın 7. Maddesi kapsamında tescil edilmesine; yapıya yönelik hazırlanan tescil fişinin onanmasına; Kültür ve Tabiat Varlıklarını Koruma Yüksek Kurulu'nun 05.11.1999/660 tarih sayılı ilke kararı doğrultusunda koruma grubunun II. grup yapı olarak belirlenmesine; belirlenen koruma grubunun tapuya işlenmesine; koruma amaçlı imar planı değişikliğinin Belediyesince yapılarak tescil edilen yapının onaylı Koruma Amaçlı İmar Planına işlenmesine; rölöve, restitüsyon ve restorasyon projesinin hazırlanarak kurulumuza iletilmesine; tescil edilen yapının tehlike arz eden bölümlerinde can ve mal güvenliğine yönelik gerekli güvenlik önlemlerinin mal sahibi ve belediyesince alınmasına; alınan güvenlik önlemi sonucundan Koruma Bölge Kurulu Müdürlüğüne bilgi verilmesine, karar verildi.
