T.C.
KÜLTÜR VE TURİZM BAKANLIĞI
EDİRNE KÜLTÜR VARLIKLARINI
KORUMA BÖLGE KURULU
K A R A R

AVRUPA KONSEYİ		KÜLTÜREL VARLIKLARI KORUMA ENVANTERİ K.V.K.E		ANIT		ENVANTER NO :	
TÜRKİYE						HARİTA NO:	
İLİ: Edirne		İLÇESİ: Havsa		MAHALLE KÖY: Oğulpaşa Köyü VEYA MEVKİ: Yeni Mahalle		ANITSAL 1	
SOKAK VE KAPI NO:		KADASTRO: PAFTA: ADA: PARSEL:		KORUMA DERECESİ		ÇEVRESEL 0	
ADI: Nalbur Köprüsü		YAPTIRAN:		YAPIM TARİHİ:		AYKIRI 0	
		YAPAN:		KİTABE:		VAKFIYE:	
				MİMARİ ÇAĞI: Osmanlı

EDİRNE İLİ HAVSA İLÇESİ YENİMAHALLE-OĞULPAŞA KÖYÜ NALBUR KÖPRÜSÜ VAZİYETİ-KORUNMA ALANI

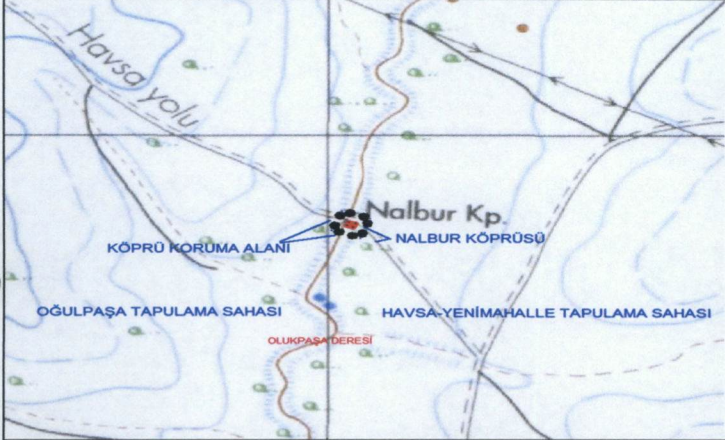
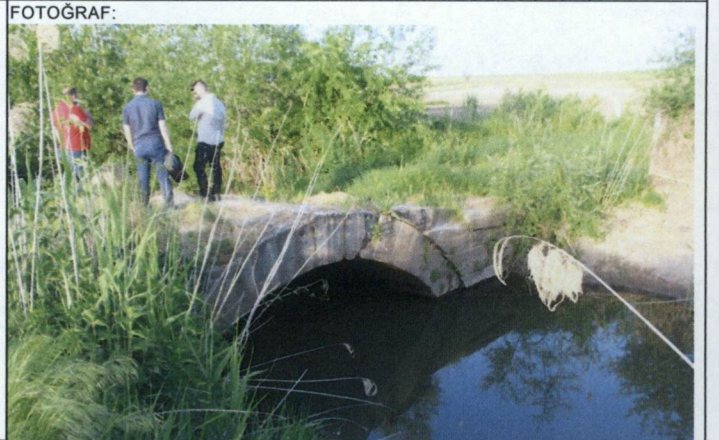
GENEL TANIMI: Köprü doğu-batı istikametinde, yaklaşık 6m uzunluğa 3m genişliğe sahiptir. Kesme taş malzemeden inşa edilen köprü tek kemerlidir. Yuvarlak kemer formunda olan kemer gözü taşları oldukça sağlam durumdadır.

GÖZLEMLER: Dere yatağı yoğun otsu bitkiler ile kaplanmıştır. Güneydoğu tempan duvarının üst kısımlarından bir kısmı ile köprünün üst yol döşeme taşları tahrip olmuş ve yıpranmıştır. Köprü döşemesi de tahrip edilerek kemer yapısı açığa çıkmış olup, döşeme orta ekseninde taş eksilmesi görülmektedir.

*Taşınmaza ait rölöve, restitüsyon ve restorasyon projelerinin hazırlanarak Kurulumuza sunulmasına karar verildi.

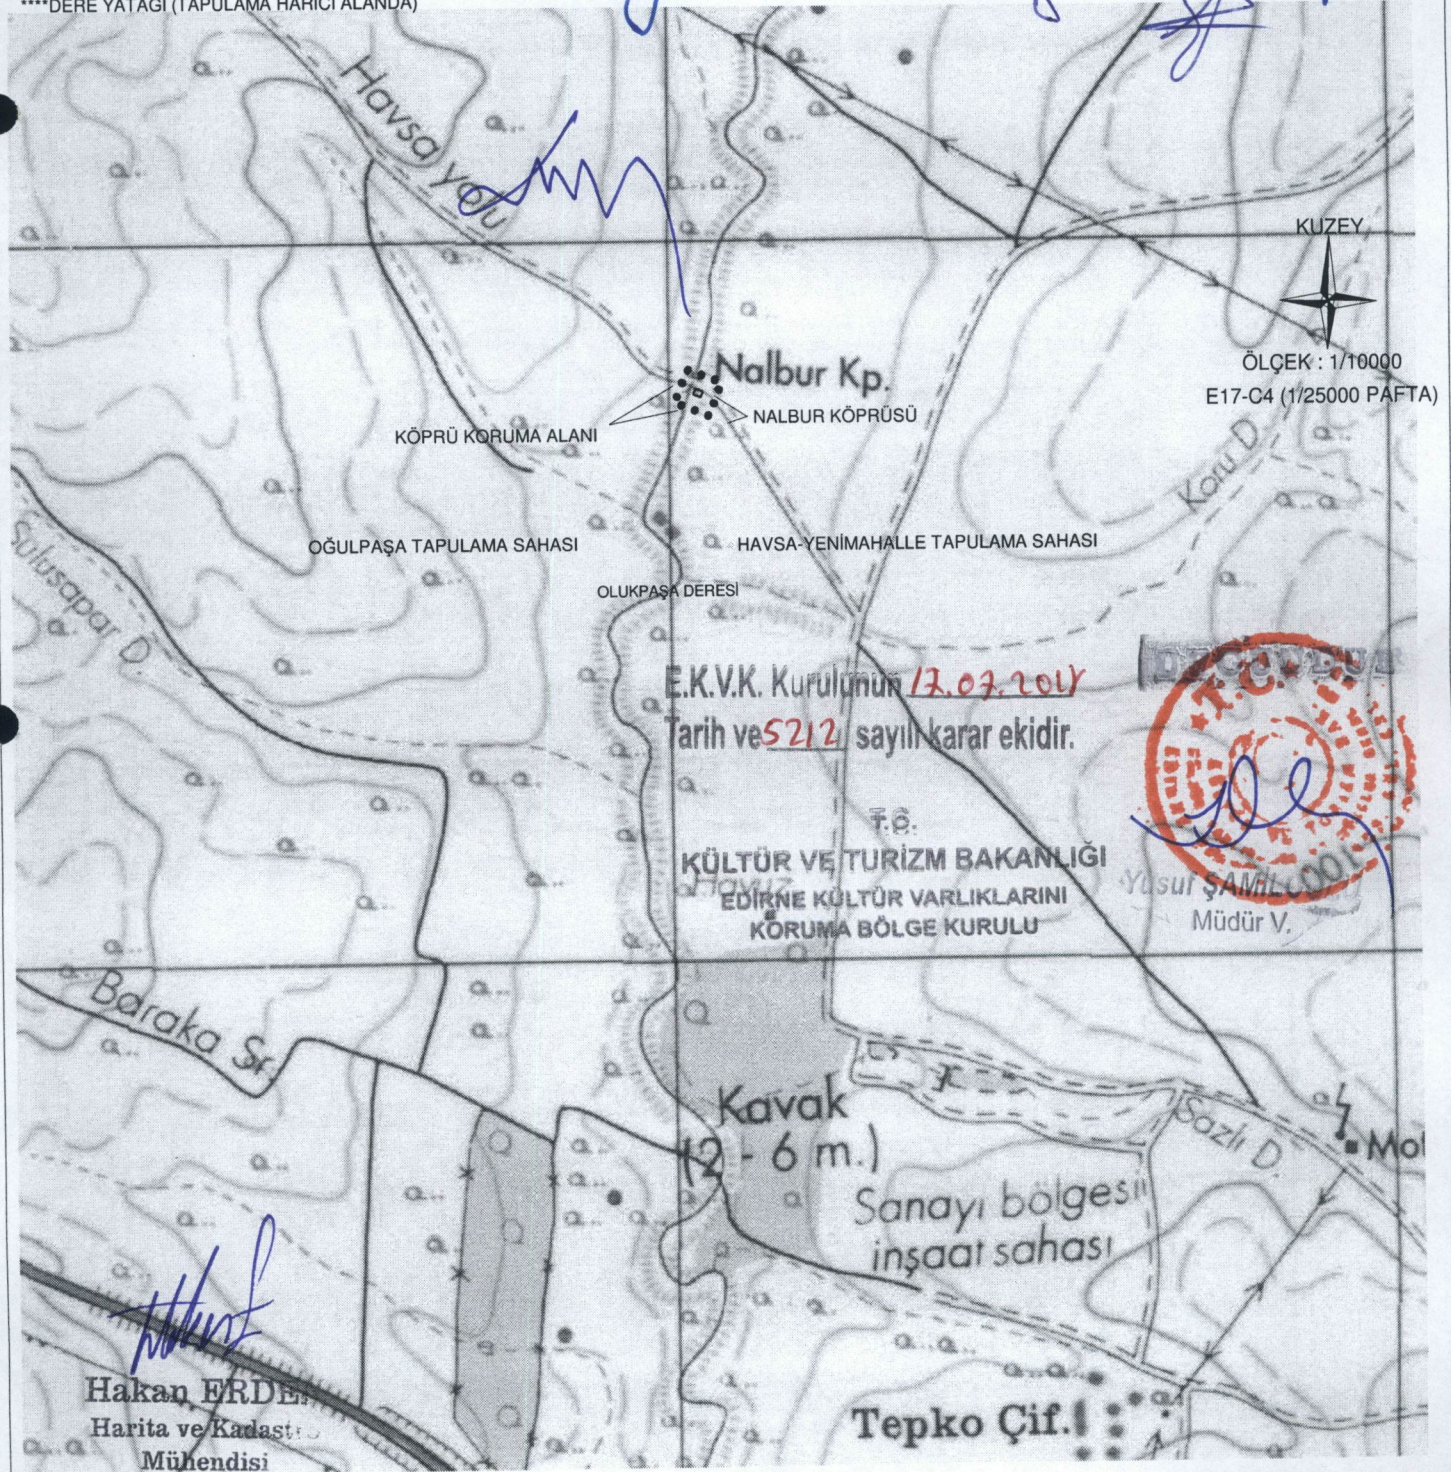
KORUNMA ALANI GÖSTERİMİ

NoktaNo	Y	X
N1-1	482041.243	4602797.648
N1-2	482051.689	4602793.961
N1-3	482048.735	4602785.979
N1-4	482038.232	4602789.967
N1-5	482077.492	4602806.063
N1-6	482060.492	4602760.120
N1-7	482012.234	4602778.446
N1-8	482029.675	4602822.939

Ada	Parsel
***HAVSA-YENİMAHALLE MAH.TAPULAMA ALANI 297	9
312	1
***HAVSA-OĞULPAŞA KÖYÜ TAPULAMA ALANI 0	1530
	1531

*2863 sayılı yasanın 8.maddesi gereği ekli 1/10.000 ölçekli haritasında belirtilen koordinatlı sınırları itibariyle Korunma Alanının belirlenmesine,
