**T.C.**  
**KÜLTÜR VE TURİZM BAKANLIĞI**  
**EDİRNE KÜLTÜR VARLIKLARINI**  
**KORUMA BÖLGE KURULU**  
**K A R A R**

Tekirdağ İli, Malkara İlçesi, sit alanı dışında kalan, İshakça Mahallesi, Köyiçi Mevkii, 11 pafta, 642 parselde İshakça Köyü Tüzel Kişiliği mülkiyetinde kayıtlı bulunan İshakça Çeşmesi'nin 2863 sayılı yasa kapsamında tespit edilmesi hakkında raportörün 31.07.2018 tarihli raporu okundu, dosyası incelendi, yapılan görüşmeler sonucunda;

# TEKİRDAĞ İLİ MALKARA İLÇESİ İSHAKÇA MAHALLESİ ÇEŞME VAZİYETİ VE KORUNMA ALANI

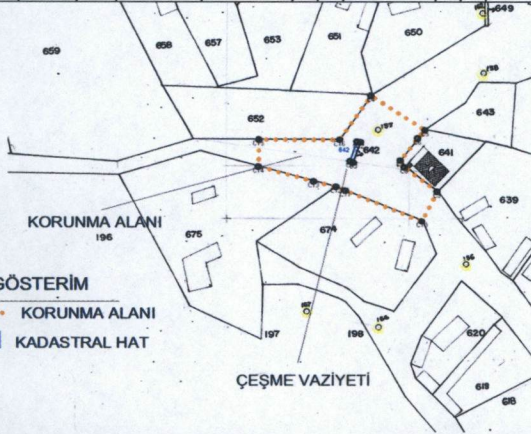
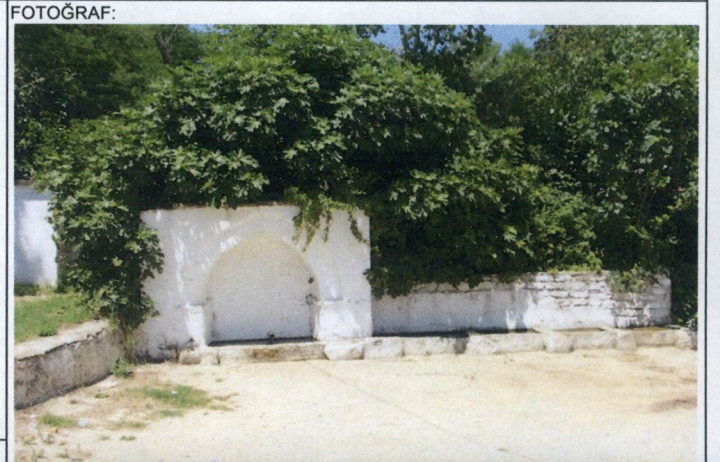
GENEL TANIMI: Çeşme dikdörtgen planlı, niş üzeri sivri kemerlidir. Çeşme nişi altındaki kurna ve sekisi ile kuzey yönde hayvanlar için uzun yalak kısmı bulunur.

GÖZLEMLER: Çeşmenin arkası ve hazne kısmı yoğun bitkiler ve ağaçlık ile kaplanmıştır. Niş ve aynalık kısmı sade yapıda olup, herhangi bir bezeme unsuruna rastlanılmamıştır.

YAPILAN ONARIMLAR: Çeşme ve yalak kısmı taş örgülü olup, yer yer sıvanmış ve boyanmıştır.

AYRINTILI TANIM: İshakça Mahallesi, Köyiçi Mevkiinde yer alan çeşmenin kesin inşa tarihi tespit edilememiştir. Çeşme dikdörtgen planlı, niş üzeri sivri kemerlidir. Çeşme nişi altındaki kurna ve sekisi ile kuzey yönde hayvanlar için uzun yalak kısmı bulunur. Çeşme ve yalak kısmı taş örgülü olup, yer yer sıvanmış ve boyanmıştır. Çeşmenin arkası ve hazne kısmı yoğun bitkiler ve ağaçlık ile kaplanmıştır. Niş ve aynalık kısmı sade yapıda olup, herhangi bir bezeme unsuruna rastlanılmamıştır. Taşınmaz mimari tasarımı, malzeme yapısı ve cephe düzeni ile Osmanlı dönemi özellikleri göstermektedir.

\*Taşınmaza ait rölöve, restitüsyon ve restorasyon projelerinin hazırlanarak Kurulumuza sunulmasına karar verildi.

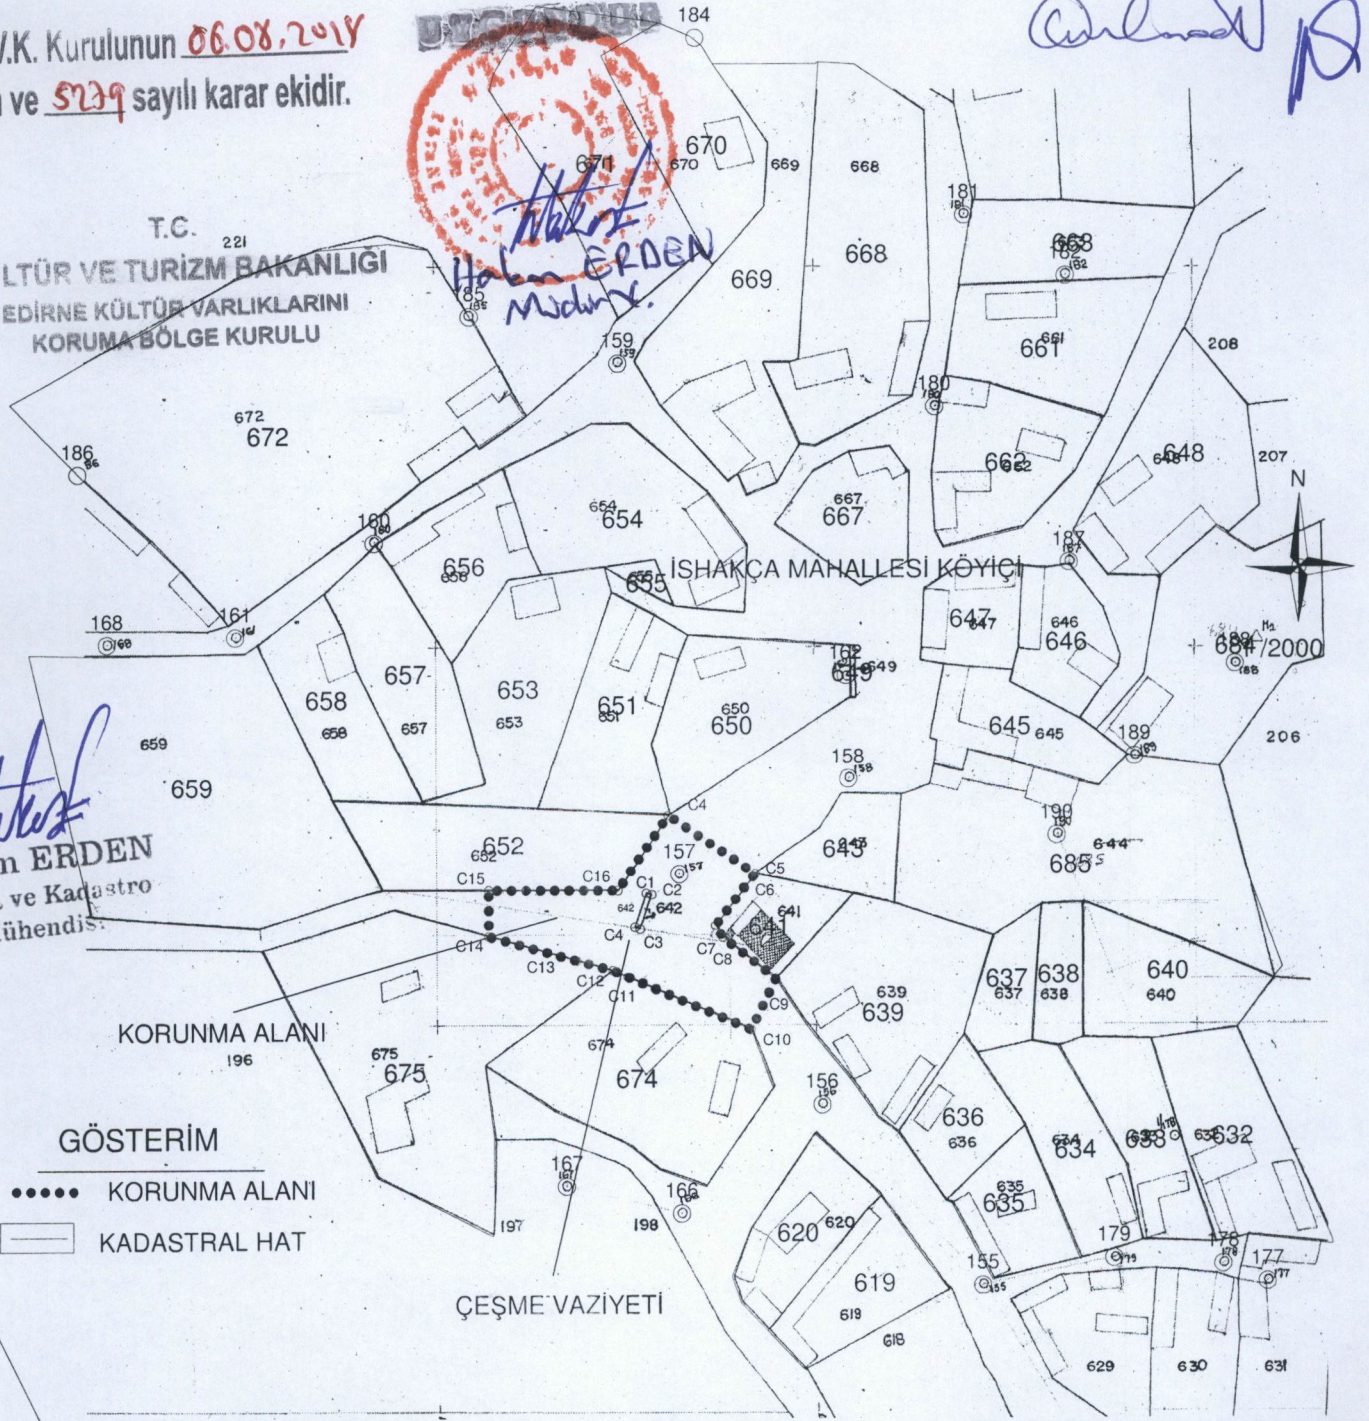
\*2863 sayılı yasanın 8.maddesi gereği ekli 1/2.000 ölçekli haritasında belirtilen koordinatlı sınırları itibariyle Korunma Alanının belirlenmesine,

İSHAKÇA MAHALLESİ TAPULAMA ALANI-642 PARSEL
