T.C.
KÜLTÜR VE TURİZM BAKANLIĞI
EDİRNE KÜLTÜR VARLIKLARINI
KORUMA BÖLGE KURULU
K A R A R

Toplantı Tarihi ve No : 06.08.2018 – 274
Karar Tarihi ve No : 06.08.2018 – 5288

Tekirdağ İli, Marmara Ereğlisi İlçesi, Mermerkuyu ve Geren Mevkiinde, 490-Ia pafta, 10738 ve 10739 parsel numaralı, Kurulumuzun 21.03.2009 tarih ve 2417 sayılı kararı ile uygun bulunan Koruma Amaçlı Revizyon İmar Planında III. derece arkeolojik sit alanında kalan, şahıs mülkiyetine kayıtlı taşınmazlarda Müze Müdürlüğü tarafından yapılan sondaj kazısına ilişkin hazırlanan uzman raporu ve tescil fişlerinin değerlendirilmesi istemine ilişkin Tekirdağ Valiliği, İl Kültür ve Turizm Müdürlüğü'nün 05.06.2018 tarihli ve 485431 sayılı yazısı ve ekleri ile raportörün raporu okundu, dosyası incelendi, yapılan görüşmeler sonunda;

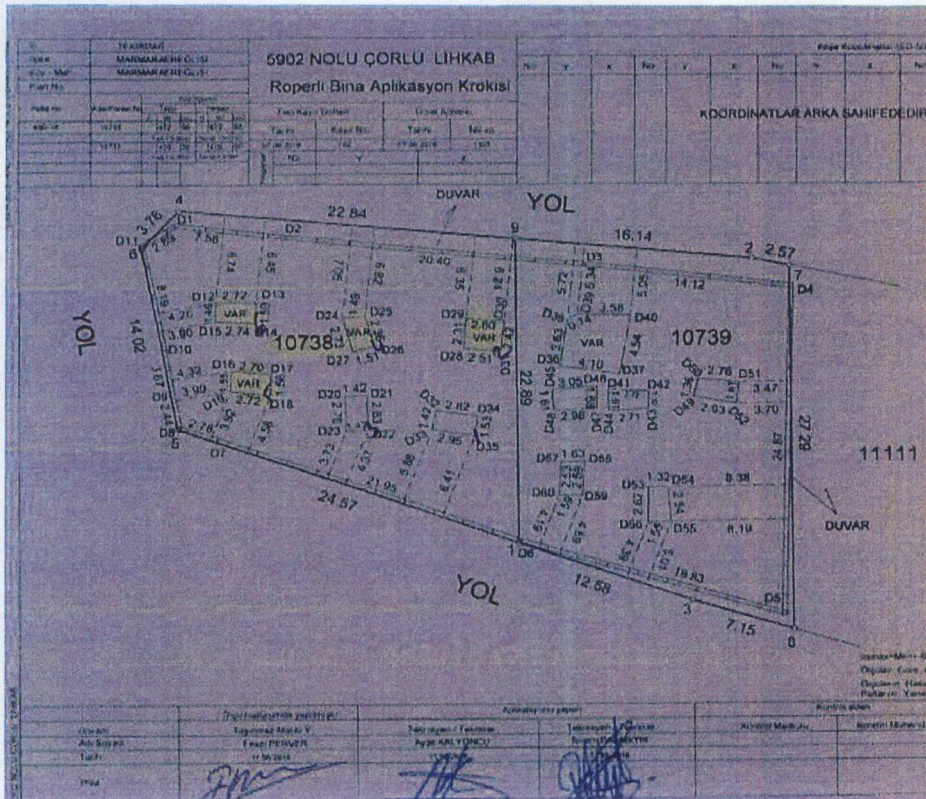
HARİTALAR VE FOTOĞRAFLAR:

GENEL TANIM: Tekirdağ İli, Marmara Ereğlisi İlçesi, Mermerkuyu ve Geren Mevki, 490-la pafta 10738 nolu parselde yapılan sondaj çalışması neticesinde horasan harcı, kiremit ve kumtaşından meydana gelen yapı kalıntılarına rastlanmıştır.

2 nolu sondajda 1.40 cm derinlikte güneydoğu- kuzeybatı yönünde uzanan yeşil renkli kumtaşı, kiremit ve horasan harcından oluşan 20 cm yüksekliğinde seki ve onun altında harç sıvalı kiremit bir zemine ulaşılmıştır. 4 nolu açmada 1.60 m derinlikte kuzey-güney yönünde uzanan kiremit, kumtaşı ve horasan harcından oluşan 60 cm yüksekliğinde bir duvar kalıntısına rastlanmıştır. Zeminde kum taşı kalıntıları görülmüştür. 5 nolu açmada 1.65 m derinlikte kumtaşı ve harçtan oluşan basamak şeklinde doğu-batı yönünde uzanan 45 cm yüksekliğinde bir yapı kalıntısı ortaya çıkmıştır. Ve 6 nolu sondajda 1.65 m derinlikte, 35 cm yüksekliğinde kiremit ve kumtaşından oluşan basamaklı bir yapı kalıntısına rastlanmıştır.

ÖNERİLEN KORUMA : 1. Derece Arkeolojik Sit Alan

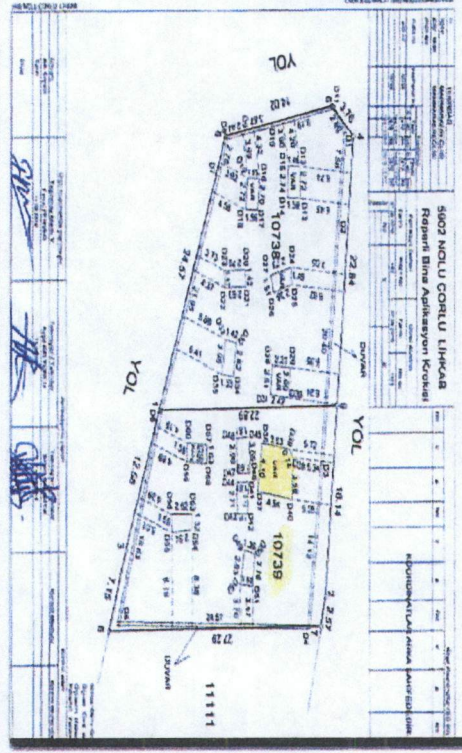
GENEL TANIM: Tekirdağ İli, Marmara Ereğlisi İlçesi, Mermerkuyu ve Geren Mevki, 490-la pafta 10739 nolu parselde yapılan sondaj çalışması neticesinde Kuzeydoğu- güneybatı yönünde uzanan duvar kalıntısına rastlanmıştır. Ortaya çıkan duvarın altında doğu-batı yönünde ilerleyen bir zeminin uzandığı görülmüştür.

AYRINTILI TANIM:
6 nolu açmada 1.65 cm derinlikte dağınık biçimde yeşil kum taşı ve harç kalıntılarına rastlanmasıyla sondaj açması genişletilmiştir. Kazı çalışmaları devam ettikçe kum taşı ve kırık vaziyetteki kiremit parçalarının dağılması ile söz konusu moloz çıkarılmıştır. Kuzeydoğu- güneybatı yönünde uzanan genişliği 2.10 cm ve yüksekliği 55-80 cm olan harç, kumtaşı ve kiremitten oluşan bir duvar kalıntısına rastlanmıştır. Ortaya çıkan duvarın altında doğu-batı yönünde ilerleyen ve harç ile sıvalı 60 cm genişliğinde bir zeminin uzandığı görülmüştür. Söz konusu buluntunun kültür varlığı olarak tescil edilmesi gerekmektedir.

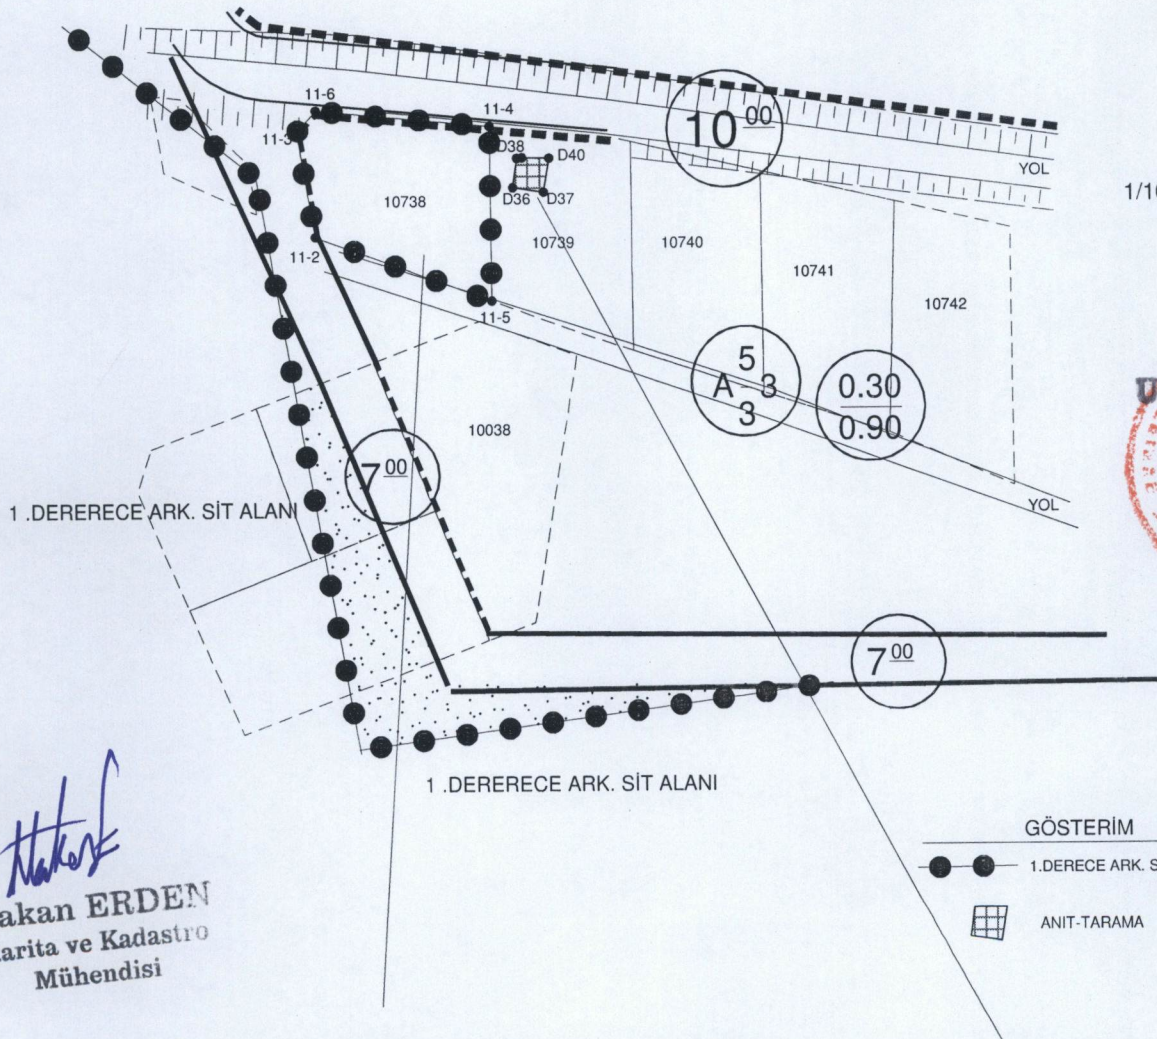
1/1000 ÖLÇEK (KROKİ)

T.C.
KÜLTÜR VE TURİZM BAKANLIĞI
EDİRNE KÜLTÜR VARLIKLARINI
KORUMA BÖLGE KURULU
TEKİRDAĞ İLİ MARMARAEREĞLİSİ İLÇESİ
MERMERKUYU VE GEREN MEVKİİ
10738 PARSEL 1.DERECE ARK. SİT ALANI
10739 PARSEL
DUVAR KALINTISI VAZİYETİ VE KOORDİNE ÖZETİ

10738 PARSEL 1.DERECE ARK. SİT KÖŞE KOORDİNATLARI

DUVAR KALINTISI KÖŞE KOORDİNATLARI

10739 PARSEL KÖŞE KOORDİNATLARI
