KÜLTÜR VE TURİZM BAKANLIĞI
İZMİR 2 NUMARALI KÜLTÜR VARLIKLARINI
KORUMA BÖLGE KURULU
KARAR

KARAR TARİHİ VE NO : 11.10.2018-10288

İzmir İli, Kemalpaşa İlçesi, Bağyurdu Mahallesi; İzmir 2 Numaralı Kültür Varlıklarını Koruma Bölge Kurulu'nun 12.06.2013 tarihli ve 2367 sayılı kararı ile tescillenmiş olan tapunun 4898 sayılı taşınmazının karşısında yer alan tapunun 5002 parselinde kayıtlı Camiikebir Cami'ye ilişkin '*Kurul Müdürlüğü uzmanlarınca taşınmazın tescil edilmesine esas işlemlerin tesis edilmesi*' yönünde alınan İzmir 2 Numaralı Kültür Varlıklarını Koruma Bölge Kurulunun 08.03.2018 tarihli ve 9440 sayılı kararı ve Kurul Müdürlüğü uzmanlarınca hazırlanan 10.10.2018 tarih ve 474339 sayılı ile kayıtlı rapor okundu, işlem dosyası incelendi, yapılan görüşmeler sonunda;

AVRUPA KONSEYİ	Doğal Ve Kültürel Varlıkları Koruma Envanteri D.K.C.K.E		KÜLTÜR VARLIĞI	Envanter No: 35.09/963	
TÜRKİYE	Kültür Varlıkları ve Müzeler Genel Müdürlüğü			Harita No:	
İli: İZMİR	İlçesi: KEMALPAŞA	Mahalle Köy: BAĞYURDU		KORUMA DERECESİ	1.Grup Yapı
SOKAK :-	Pafta:-	Ada: -	Parsel: 5002		2.Grup Yapı
Adı: CAMİ	Yaptıran: -	Yapan: -	Mimari Çağı: CAMİ YAP. T. 1449 - 15 YY.	Üslup: -	MINARE YAP. T. 1791 - 18 YY.
	Y

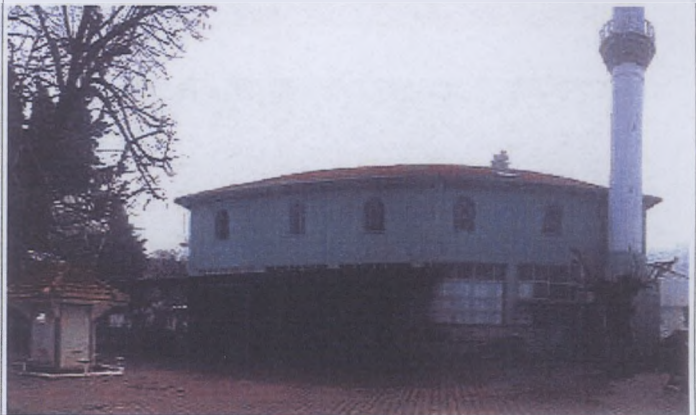
Fotoğraf:

Genel Tanım: Bugün birçok mimari ögesi yenilenmiş olan caminin cephe açıklıkları, kitabesi ve minaresi caminin özgünlüğünü ve korunması gerekir taşınmaz kültür varlığı niteliğinde olduğunu yansıtmaktadır.

Taşınmaz üzerinde, enine dikdörtgen plan şemasına sahip olan cami, avlu alanında şadırvan ile muhdes betonarme tuvalet yapısı yer almaktadır. Caminin kırma çatısı Marsilya kiremit ile kaplıdır. Caminin son cemaat bölümü sonradan kapatılmış olup, kapatan duvarın alt kısmı seramik ile kaplanmış üst kısmı camekan ile kapatılmıştır. Demir giriş kapısının üstünde Caminin yeniden inşasının 1970 yılı yazılı olan memmer levha ve altında 2 Bölümlü 3 satırlı bir kitabe yer almaktadır. Mihrap çini ile kaplanmış, ahşap minber muhdestir. Mahfil bölümü giriş, sol ve sağ yönlerinde harimi 'U' şeklinde sarmaktadır. Mahfilin tavanı sunta kontrplak kaplıdır. Düz tavanlı ve sunta kaplamalı olan harim tavanın ortasında yer alan kubbeye sunta kaplama üzeri boyama yapılmıştır. Caminin kolonların gövde ve alt kısımları ahşap kaplanmıştır, pencereleri pvc malzeme ile yenilenmiştir.

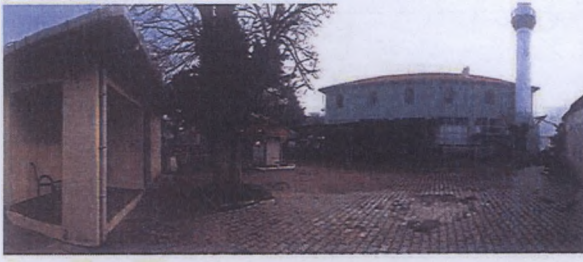
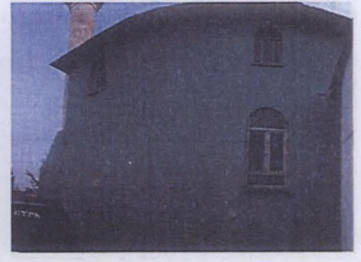
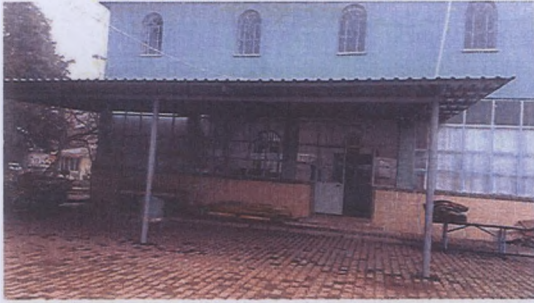
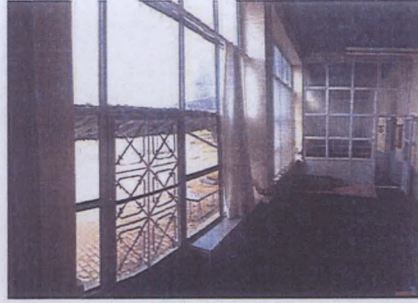
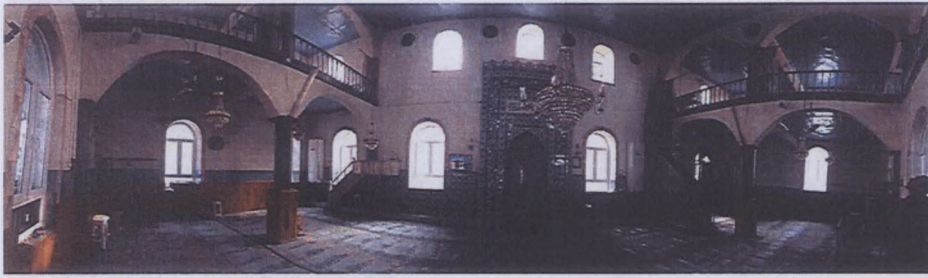
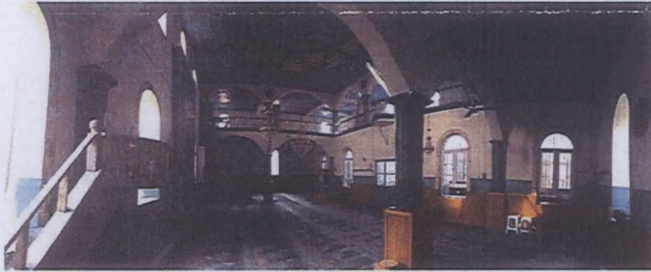
Minarenin kaidesi yaklaşık 1-1,30m yükseklikte seramik ile kaplanmıştır. Tek şerefelidir ve külâh kısmı camlıdır. Caminin iç kısmından minareye çıkılan kısımda özgün taş duvar ve 1206 (miladi 1791) yılının yazılı olduğu kitabe bulunmaktadır. Caminin girişinde ise, yapım yılı 1449 yılı olarak belirtilmiş olduğundan, özgün minare ve minaredeki kitabenin caminin yapımından sonra yapıldığı düşünülmüştür.

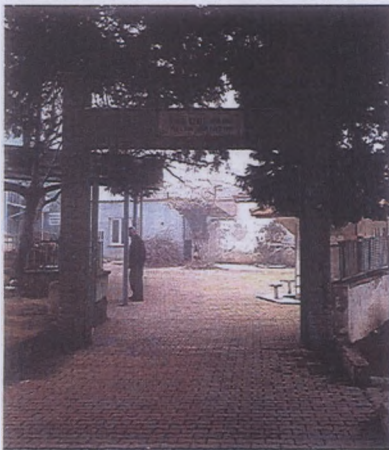
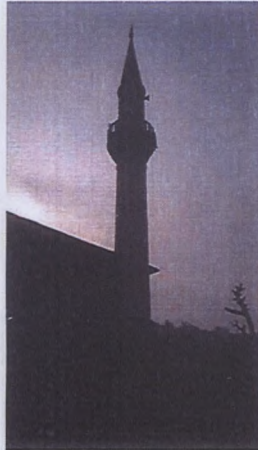
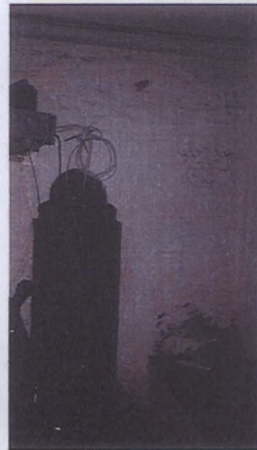
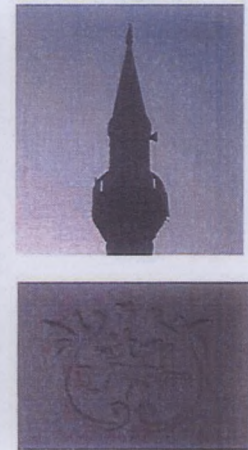
Bugün mimari elemanları yenilenen, son cemaat bölümü değişmiş olan Caminin, pencerelerinin form ve açıklıkları, minaresi, kitabesi, mihrap önü kubbесinin bulunması, harimin içerisinde yer alan sütunları gibi özellikleriyle korunması gerekli kültür varlığı niteliği taşımakta olduğu gözlemlenmiştir.

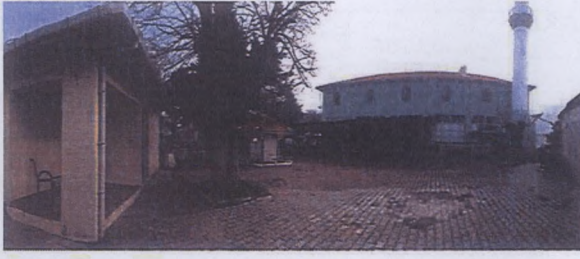
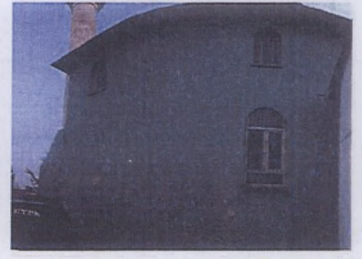
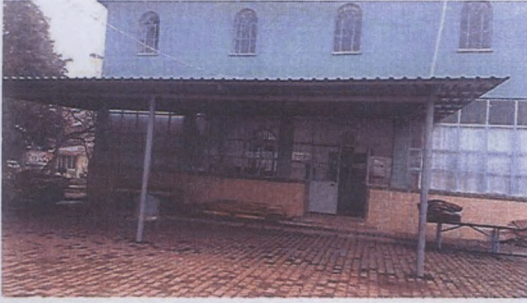
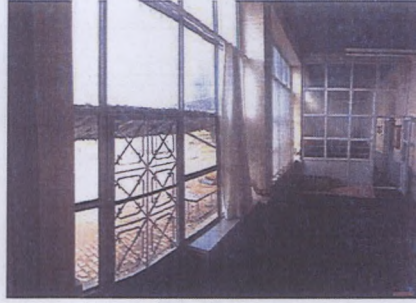
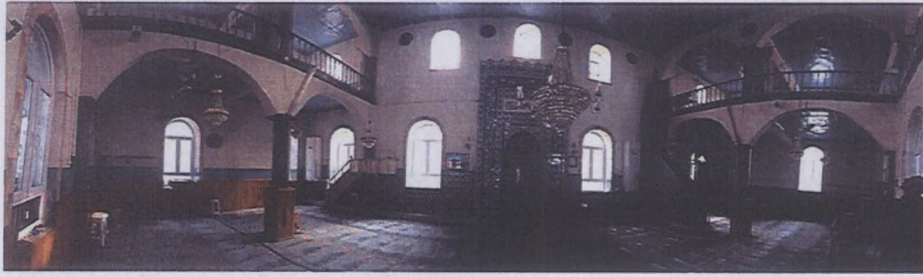
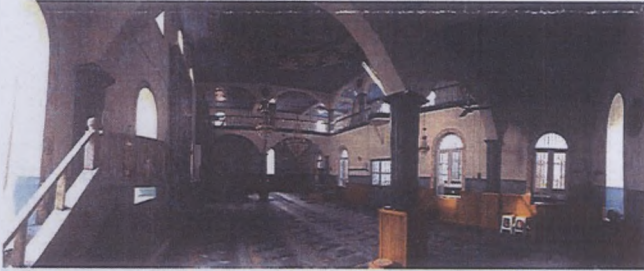
Minarenin kaidesi yaklaşık 1-1,30m yükseklikte seramik ile kaplanmıştır. Tek şerefelidir ve külah kısmı camlıdır. Caminin iç kısmından minareye çıkılan kısımda özgün taş duvar ve 1206 (miladi 1791) yılının yazılı olduğu kitabe bulunmaktadır. Caminin girişinde ise, yapım yılı 1449 yılı olarak belirtilmiş olduğundan, özgün minare ve minaredeki kitabenin caminin yapımından sonra yapıldığı düşünülmüştür.

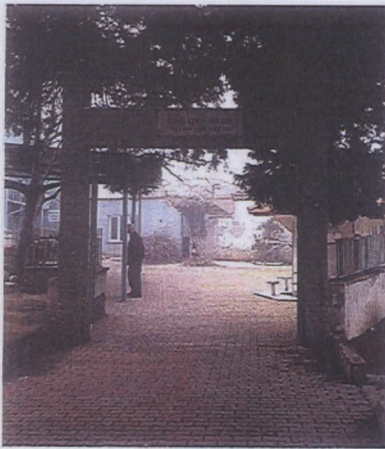
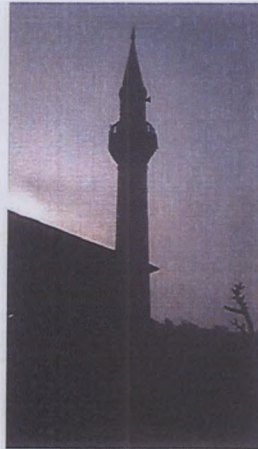
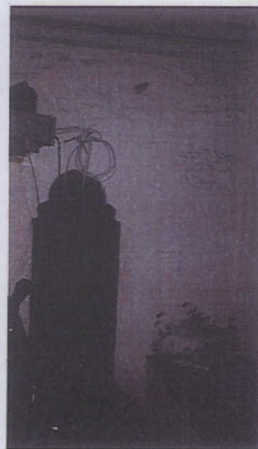
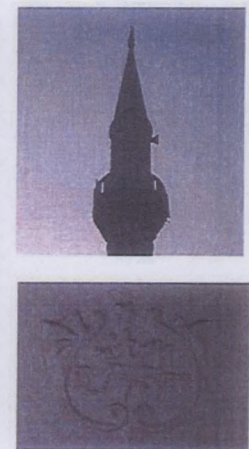
Bugün mimari elemanları yenilenen, son cemaat bölümü değişmiş olan Caminin, pencerelerinin form ve açıklıkları, minaresi, kitabesi, mihrap önü kubbesinin bulunması, harimin içerisinde yer alan sütunları gibi özellikleriyle korunması gerekli kültür varlığı niteliği taşımakta olduğu gözlemlenmiştir.

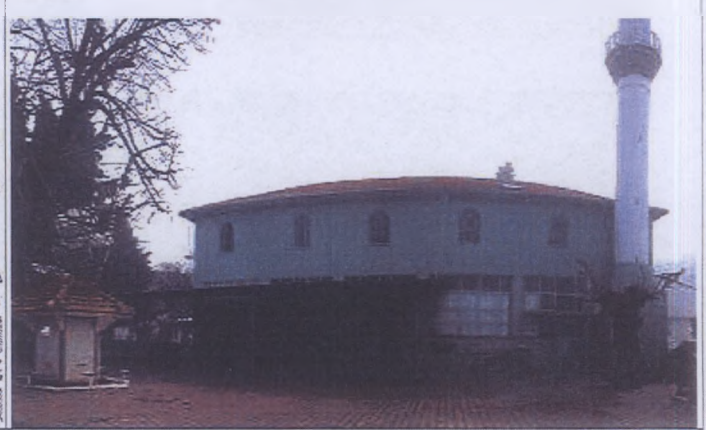
Fotoğraf:

Genel Tanım: Bugün birçok mimari ögesi yenilenmiş olan caminin cephe açıklıkları, kitabesi ve minaresi caminin özgünlüğünü ve korunması gerekli taşınmaz kültür varlığı niteliğinde olduğunu yansıtmaktadır.

Ayrıntılı Tanım: Taşınmaz üzerinde, enine dikdörtgen plan şemasına sahip olan cami, avlu alanında şadırvan ile muhdes betonarme tuvalet yapısı yer almaktadır. Caminin kırma çatısı Marsilya kiremit ile kaplıdır. Caminin son cemaat bölümü sonradan kapatılmış olup, kapatan duvarın alt kısmı seramik ile kaplanmış üst kısmı camekan ile kapatılmıştır. Demir giriş kapısının üstünde Caminin yeniden inşasının 1970 yılı yazılı olan mermer levha ve altında 2 Bölümlü 3 satırlı bir kitabe yer almaktadır. Mihrap çini ile kaplanmış, ahşap minber muhdestir. Mahfil bölümü giriş, sol ve sağ yönlerinde harimi 'U' şeklinde sarmaktadır. Mahfilin tavanı sunta kontrplak kaplıdır. Düz tavanlı ve sunta kaplamalı olan harim tavanının ortasında yer alan kubbeye sunta kaplama üzeri boyama yapılmıştır. Caminin kolonların gövde ve alt kısımları ahşap kaplanmıştır, pencereleri pvc malzeme ile yenilenmiştir.	Teknik bilgiler:	Su	Elektrik	Isıtma	Kanalizasyon
