T.C.
KÜLTÜR VE TURİZM BAKANLIĞI
İZMİR 2 NUMARALI KÜLTÜR VARLIKLARINI
KORUMA BÖLGE KURULU
KARAR

Manisa ili, Turgutlu ilçesi, Çıkrıkçı mahallesinde Manisa Müze Müdürlüğü uzmanlarınca tespit edilen Köprüye ilişkin Manisa Valiliği İl Kültür ve Turizm Müdürlüğü'nün 15.10.2010 tarihli ve 4129 sayılı yazısı eki Manisa Müze Müdürlüğü'nün 13.10.2010 tarihli ve 1891 sayılı yazısı ilişigindeki 12.10.2010 tarihli Müze uzman raporu, Manisa Valiliği İl Kültür ve Turizm Müdürlüğü'nün 21.04.2014 tarihli ve 1955 sayılı yazısı eki Turgutlu Kaymakamlığı İlçe Yazı İşleri Müdürlüğü'nün 14.04.2014 tarihli ve 1019 sayılı yazısı, 5177 sayılı Kanunla değişik 2863 sayılı Kanunun 7. Maddesi gereği Kurul Müdürlüğü'nün 04.08.2016 tarihli ve 2785 sayılı yazısı ile istenilen ilgili Kurum görüşlerinin iletildiği Manisa Çevre ve Şehircilik İl Müdürlüğü'nün 12.08.2016 tarihli ve 9906 sayılı yazısı, Turgutlu Belediyesi İmar ve Şehircilik Müdürlüğü'nün 12.08.2016 tarihli ve 4090 sayılı yazısı, Enerji ve Tabii Kaynaklar Bakanlığı Maden İşleri Genel Müdürlüğü'nün 12.08.2016 tarihli ve 428650 sayılı yazısı, Kültür ve Turizm Bakanlığı Yatırım ve İşletmeler Genel Müdürlüğü'nün 24.08.2016 tarihli ve 153969 sayılı yazısı,

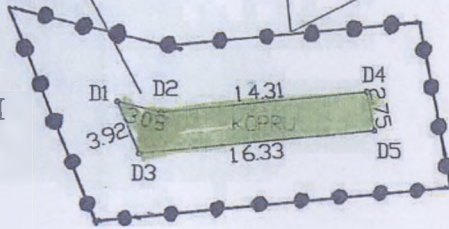
ÖLÇEK: 1/500

Korunma Alanı

Korunma alanı

Köprü

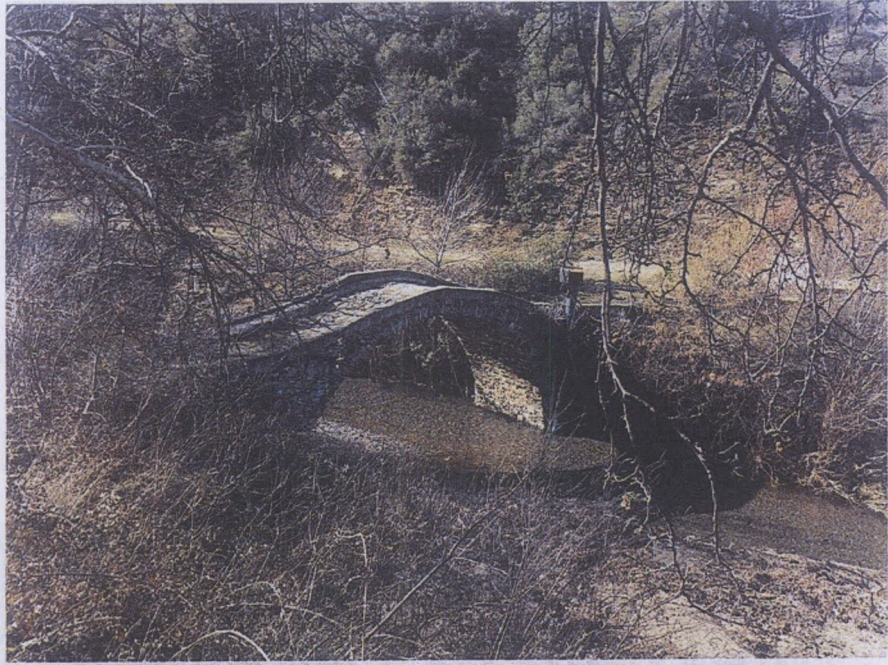
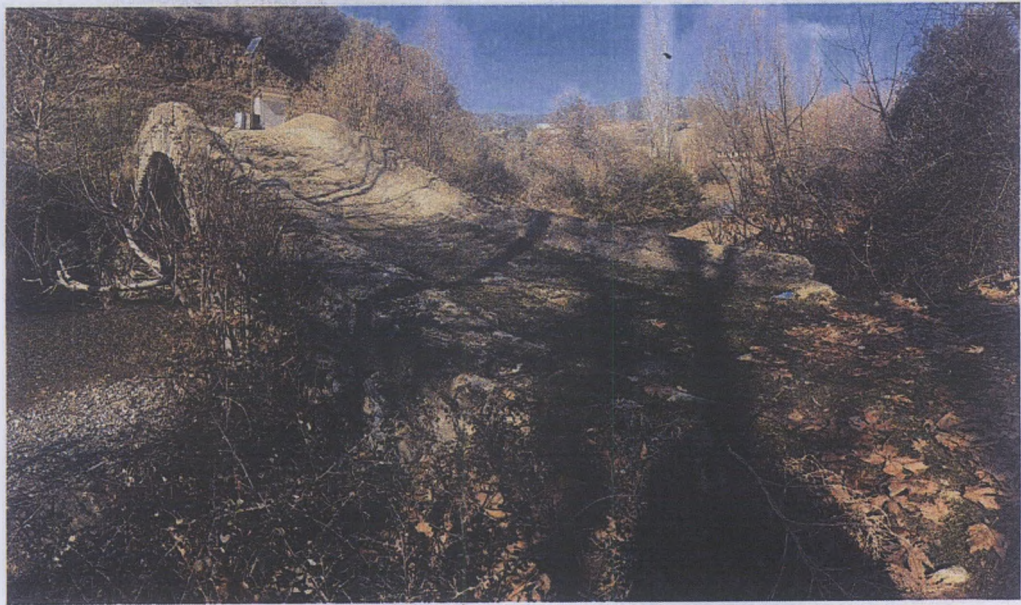
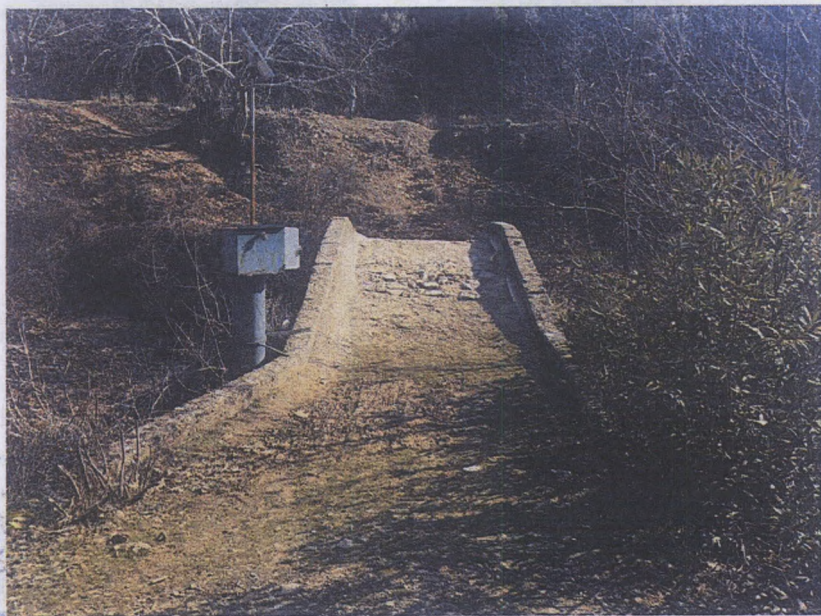
| Vaziyet planı | | | Fotoğrafı | | | | | |

| Genel Tanım: Karacaali Deresi üzerinde yer alan köprü sağlam durumda olup günümüzde halen kullanım görmektedir. Yaklaşık 17,50 m. uzunluğunda ve 3 m. enindedir. | | | | | | | | |
| Ayrıntılı Tanım: Karacaali Deresi'nin doğu ve batı sahillerini birbirine bağlayan köprü tek açıklıklı olup, doğal kayrak taşı ve kaba yonu taş malzemeden inşa edilmiştir. Yaya ve hayvan geçişi için inşa edilen köprü günümüzde herhangi bir karayolu üzerinde bulunmamaktadır. Kemer ayakları derenin taşıdığı toprak ile örtüldüğü için köprü ayaklarının temeli gözükmemektedir. Kayrak taşından köprü korkuluğu, yaklaşık 30 cm. yüksekliğindedir. Döşemesi doğal taştır. Köprü döşemesi ile korkuluğunun kestiği yere beton malzeme ile takviye yapılmıştır. Yapım malzemesi ve konumu göz önünde bulundurulduğunda kırsal alanda karşımıza çıkan 20. yüzyılın ilk yarısında inşa edilmiş köprülere bir örnektir. Kitabesi bulunmamaktadır. | | | Teknik bilgiler: | | | | | |
