T.C.
KÜLTÜR ve TURİZM BAKANLIĞI
Bursa Kültür Varlıklarını Koruma Bölge Kurulu

KARAR

Bursa İli, Yenişehir İlçesi, mevcut sit alanları dışındaki Dereköy Mahallesi'nde, 1 pafta, 171 ada, 1 (E:582) parselde yer alan Dere Mahallesi Camii'nin onarımına yönelik ve tescil durumunun sorulduğu Bursa Valiliği Çevre ve Şehircilik İl Müdürlüğü'nün bila tarih ve 46524346/33547 sayılı yazısı ile Kurulumuz Müdürlüğü uzmanlarının 16.03.2015 tarih ve 1392 sayılı raporu okundu, ekleri ve ilgi dosyası incelendi. Yapılan görüşmeler sonunda;

AVRUPA KONSEYİ	DOĞAL VE KÜLTÜREL VARLIKLARI KORUMA ENVANTERİ D.K.V.K.E.		ANIT	ENVANTER NO: 16
TÜRKİYE	KÜLTÜR VARLIKLARI VE MÜZELER GENEL MÜDÜRLÜĞÜ		HARİTA NO:	
İLİ: BURSA	İLÇESİ: YENİŞEHİR	MAHALLESİ: DEREKÖY MAHALLESİ	KORUMA	ANITSAL
SOKAK VE KAPI NO:	KADASTRO PAFTA: 1 ADA: 171 PARSEL: 1 (E:582)		DERECESİ	ÇEVRESEL
ADI: CAMİİ	YAPTIRAN:	YAPAN:	MİMARİ ÇAĞI: (ÜSLUP)	1 2 3
	YAPIM TARİHİ: 1920	KİTABE:	VAKFIYE	1 2 3

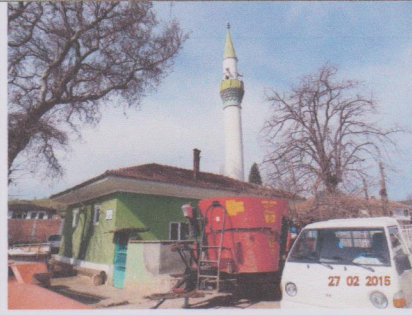
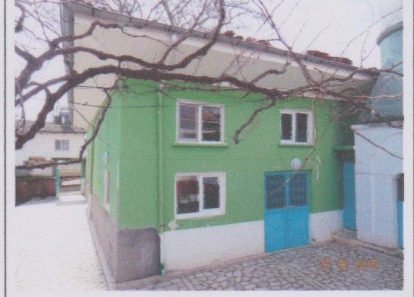
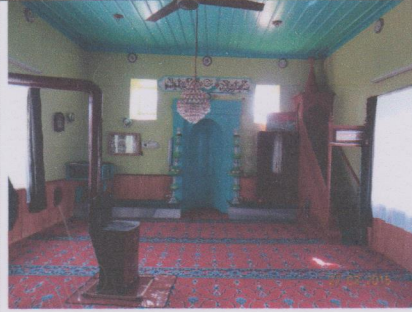
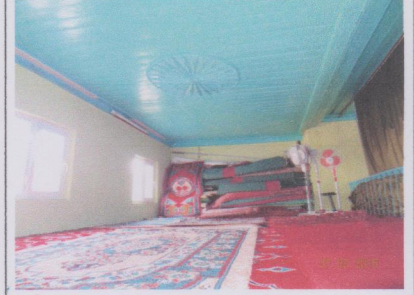
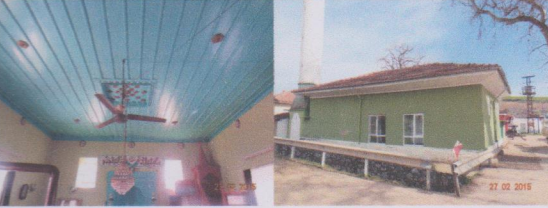
FOTOĞRAF

Bursa İli, Yenişehir İlçesi, Dereköy Mahallesi'nde yer alan söz konusu camii köy meydanında yer almaktadır. Caminin batı cephesi önünden dere geçmektedir. Bursa Koruma Kurulu'nun 20.11.1994/3770 tarih-sayılı kararıyla tescil edilen çeşme camiinin doğu bahçe duvarına bitişik, çınar ağacı ise caminin güney cephesi önünde yer almaktadır. Camii beratında yapının 1920 yılında inşa edildiği belirtilmektedir. Yapı, tek kat yüksekliğinde dikdörtgen plan şemalıdır. Kıрма çatı üzeri Marsilya tipi kiremitle kaplıdır. Yapının çatı saçakları ahşap kaplamalı ve beyaz boyalıdır. Duvar kalınlığından yapının yığma taş teknikte inşa edildiği anlaşılmaktadır. Minaresi yapının kuzeybatı köşesinde ve yapıdan ayrı betonarme olarak inşa edilmiştir. Caminin mihrabı süslemesiz ve yağlı boyalıdır. Ahşap minber bulunmaktadır. Caminin son cemaat mahalli kapalı olup; son cemaat mahallinin üzerinde kadınlar mahfili bulunmaktadır. Caminin tavanı çatalı ahşap tavan kaplamalı olup ahşap tavan göbeği mevcuttur. Kadınlar mahfilinin de tavanı benzer yapıdadır. Harimi aydınlatan pencereler pvc doğrama olup, sonradan değiştirilmiş olduğu anlaşılmaktadır.

Bursa İli, Yenişehir İlçesi, mevcut sit alanları dışındaki Dereköy Mahallesi'nde, 1 pafta, 171 ada, 1 (E:582) parselde yer alan Dere Mahallesi Camii'nin; 2863 sayılı yasanın 6.maddesi ile ilgili yönetmeliğinde belirtilen özellikleri taşıması nedeniyle aynı yasanın 7.maddesi gereğince "korunması gerekli taşınmaz kültür varlığı" olarak tescil edilmesine, koruma grubunun K.T.V.K.Y.K.'nun 05.11.1999/660 tarih-sayılı ilke kararı uyarınca 1.grup olarak belirlenmesine, anılan yasa ve yürürlükteki yönetmelik uyarınca tescil ilanının ilgili kurumlarca gerçekleştirilmesi ve tapunun beyanlar hanesine gerekli tescil ve koruma grubu şerhlerinin konularak Kurul Müdürlüğüne belgeleriyle birlikte bilgi verilmesine, rölövesi ile restitüsyon ve restorasyon projelerinin hazırlanarak değerlendirilmek üzere Kurulumuza iletilmesine karar verildi.
