T.C.
KÜLTÜR ve TURİZM BAKANLIĞI
Bursa Kültür Varlıklarını Koruma Bölge Kurulu

KARAR

| ADI: Sivil Mimarlık Örneği Yapı | YAPTIRAN: - | YAPAN: - | MİMARİ ÇAĞI: (ÜSLUP) - | | | | | | |

GENEL TANIM: Bursa İli, Osmangazi İlçesi, İbrahimpaşa Mahallesi, Kız Okulu ve Akbıyık Caddesi üzerinde, bir çok tescilli yapının olduğu sokak üzerinde yer alan, harman tuğla + kerpiç dolgu ahşap karkas sistemli bir yapıdır.

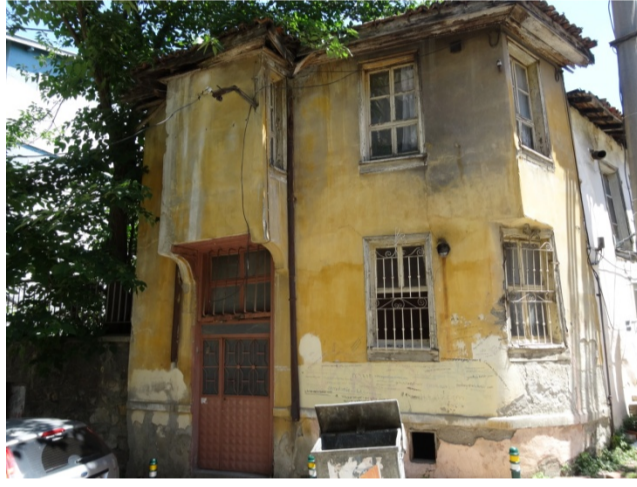
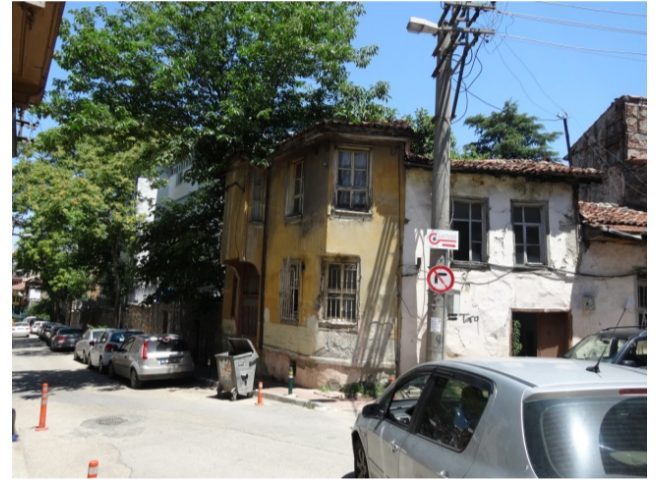
FOTOĞRAF

GÖZLEMLER: zemin+1 normal kattan oluştuğu, kerpiç, harman tuğla dolgu ahşap karkas sistemle yapıldığı görülmüştür.

| <p>Zemin+1 kattan oluşan yapı, yapım tekniği olarak harman tuğla + kerpiç dolgu ahşap karkas sistemle yapılmıştır. Köşe parselde yapılan bina, alaturka kiremit- kırma çatılıdır. Çift kanatlı ahşap açılır pencereleri bulunmaktadır. Yapım tekniği ve pencere oranları ile geleneksel yapılara benzerlik göstermektedir. Yapının Akbıyık Caddesine bakan cephesinden girişi bulunmakta olup, girişin üzerinde ahşap eli böğründe ile taşınan cumba bulunmaktadır. Yapının cepheleri ahşap silme ile bitirilmiştir.</p> <p>Söz konusu yapı Kız Okulu ve Akbıyık Caddesinde bulunan bir çok tescilli yapı ile kentsel sokak dokusuna katkısı olduğu görülmektedir.</p> | | | ORİJİNAL KULLANIMI: Konut | | | | |
