T.C.
KÜLTÜR ve TURİZM BAKANLIĞI
Erzurum Kültür Varlıklarını Koruma Bölge Kurulu

KARAR

Toplantı Tarihi ve No :22.02.2019- 200
Karar Tarihi ve No :22.02.2019-3497

AVRUPA KONSEYİ	DOĞAL VE KÜLTÜREL VARLIKLARI KORUMA ENVANTERİ	D.K.V.K.E.	ANIT	ENVANTER NO :			
TÜRKİYE	KÜLTÜR VE TABİAT VARLIKLARINI KORUMA GENEL MÜDÜRLÜĞÜ			HARİTA NO :			
İL: Artvin	İLÇESİ: Murgul	MAHALLE VE KÖY : Damar Köyü	KORUMA	ANITSAL	1	2	3
SOKAK VE KAPI NO:		KADASTRO PAFTA : ADA: 142 PARSEL:11	DERECESİ	ÇEVRESEL	1	2	3
ADI:YOLAÇAN MAHALLE CAMİİ	YAPTIRAN:	YAPAN:	MİMARİ ÇAĞI:				
	YAPIM TARİHİ : -	KİTABE:	VAKFIYE:

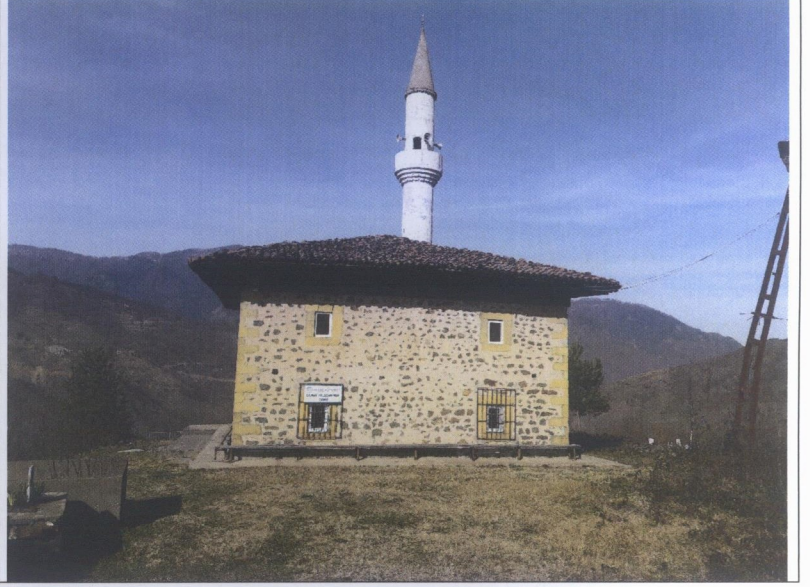
GÖZLEMLER :

Cami, sonradan oluşturulan kapalı son cemaat yeri bulunan, tek katlı, kırma çatılı ve yakın zamanda eklenen betonarme minareye sahip bir yapıdan oluşmaktadır. Camii kapı, pencere, mihrap ve cephe köşelerinde düzgün kesme taş, diğer yerlerde ise bol harçlı moloz taş örgüye sahiptir. Yaklaşık kare planlı caminin üst örtüsü kiremit malzemeli çatıya örtülüdür.		KURUL ONAYI: 22.02.2019
Camiye kuzey cephesinin ekseninde yer alan iki aşıp kanattan oluşan yuvarlak kemerli ve düzgün kesme taştan yapılmış bir kapı ile sağlanmaktadır. Harimin aşıptan üç yönlü gelişim gösteren köşklü mahfile sahiptir. Harim güney duvarının orta ekseninde yer alan mihrabı, düzgün kesme taştan yapılmış olup özgün değerini korumaktadır. Silmelerle belirlenmiş olan dikdörtgen çerçevenin içerisinde yar alan mihrap nişi, kademeli olarak daralan üçgen kavsaraya sahiptir. Mihrabın hemen sağ yanında bulunan aşıp minberi ise, oyma tekniğinde zengin bitkisel ve geometrik süslemelere sahiptir. Cami düz aşıp tavanın ortasında özgün değerini koruyan göbek süslemesine sahiptir.		Erzurum Kültür Varlıklarını Koruma Bölge Kurulu'nun 22.02.2019 gün ve 3497 Sayılı Kararı ile tescil edilmiştir.
