T.C.
KÜLTÜR VE TURİZM BAKANLIĞI
Erzurum Kültür Varlıklarını Koruma Bölge Kurulu

KARAR

Bayburt İli, Merkez, Yedigözel Köyü, 19 parselde kayıtlı bulunan ve mülkiyeti Köy Tüzel Kişiliği'ne ait olan çeşmenin tescil edilmesi talebine ilişkin, Kültür Varlıkları ve Müzeler Genel Müdürlüğü'nün 25.02.2015 gün ve 37088 sayılı yazısı, 2019/79396 sayılı uzman raporu okundu, dosyasındaki bilgi ve belgeler incelendi. Yapılan görüşmeler sonucunda;

AVRUPA KONSEYİ	DOĞAL VE KÜLTÜREL VARLIKLARI KORUMA ENVANTERİ	D.K.V.K.E.	ANIT	ENVANTER NO :			
TÜRKİYE	KÜLTÜR VE TABİAT VARLIKLARINI KORUMA GENEL MÜDÜRLÜĞÜ			HARİTA NO :			
İL: BAYBURT	İLÇESİ: MERKEZ	MAHALLE VE KÖY : YEDİGÖZELER	KORUMA	ANITSAL	1	2	3
SOKAK VE KAPI NO:	KADASTRO PAFTA : ADA :0 PARSEL:19		DERECESİ	ÇEVRESEL	1	2	3
ADI: ÇEŞME	YAPTIRAN:	YAPAN:	MİMARİ ÇAĞI:				
	YAPIM TARİHİ : -	KİTABE:	VAKFIYE:

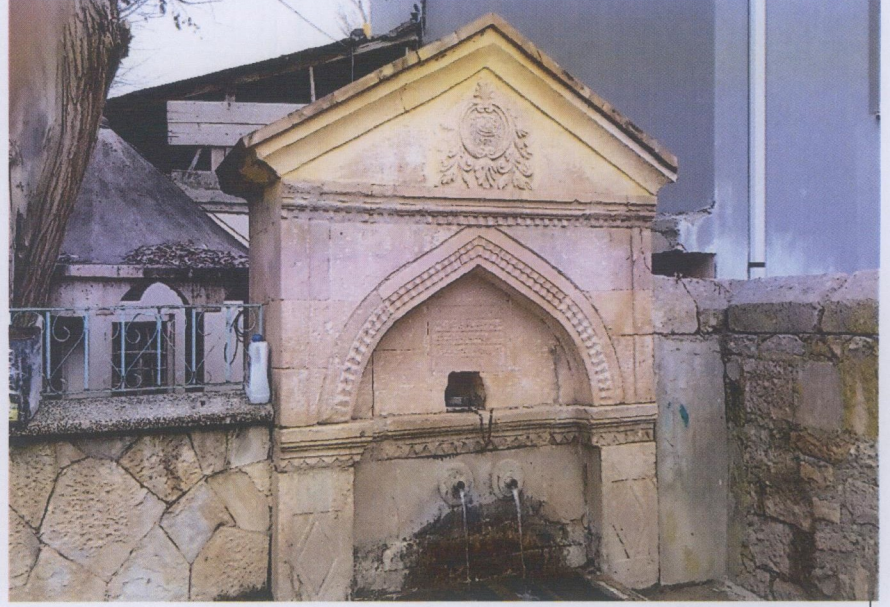
VAZİYET PLANI:

Düzgün kesme taştan yapılmış olan çeşmenin iki adet musluğu bulunmaktadır. Muslukların üst kısma silmeyle hareketlendirilerek, niş kısmı ile muslukların bulunduğu kısım ayrılmıştır. Niş kısmına su içme taşı için ayrıca bir girinti oluşturulmuştur.

Söz konusu girintili kısmın üstüne kitabe yerleştirilmiştir. Kitabesinde dört sıra yazı bulunmakta olup, H.1295 tarihi yer almaktadır. Niş kısmının üst bölümünü sivri kemer çevreleyerek cepheye hareketlilik kazandırmıştır. Köşelik kısımları boş bırakılan çeşmenin üst örtüsü kırma çatıdır. Alınlık kısmının içine yerleştirilen motifte bitkisel bezemeler bulunmaktadır. Söz konusu motifin alt kısmında ise H.1321 tarihi ve "Maşallah" yazısı vardır. Testi kısmında geometrik şekiller bulunan çeşmede yalak kısmında metal parmaklıktan su gitmektedir.
