**T.C.**  
**KÜLTÜR VE TURİZM BAKANLIĞI**  
**EDİRNE KÜLTÜR VARLIKLARINI**  
**KORUMA BÖLGE KURULU**  
**K A R A R**

Kırklareli İli, Kofçaz İlçesi, Kocayazı Köyünde, sit alanı dışında, ekli listede ada ve parsel numaraları belirtilen 3 adet korugan yapısına ait Müdürlüğümüz uzmanlarınca hazırlanan tescil fişleri, listesi ve koruma alanı haritasının, 2863 sayılı kanunun 6. ve 8. maddeleri kapsamında değerlendirilmesine ilişkin raportörün raporu okundu, dosyası incelendi, yapılan görüşmeler sonucunda;

KIRKLARELİ İLİ KOFAZ İLÇESİ KOÇAYAZI KÖYÜ  
KORUGAN YAPILARI VE KORUNMA ALANI HARİTASI

**KIRKLARELİ, KOFÇAZ, KOCAYAZI KÖYÜNDE TESPİT EDİLEN 3 ADET  
KORUGAN YAPISI - LİSTE**

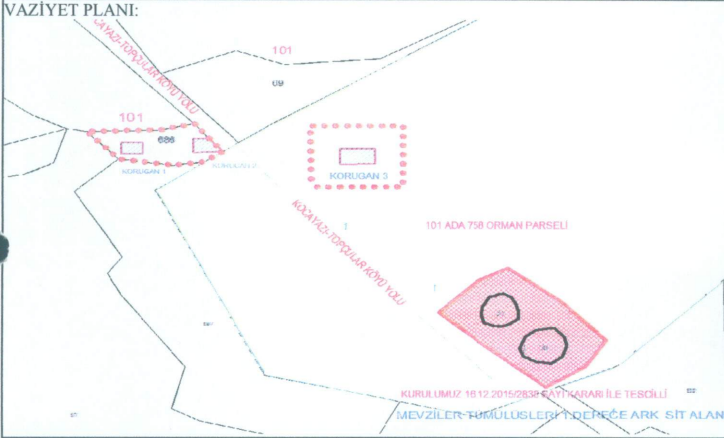
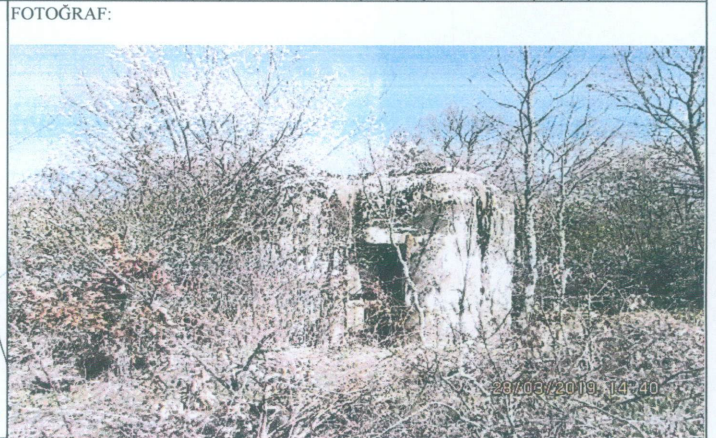
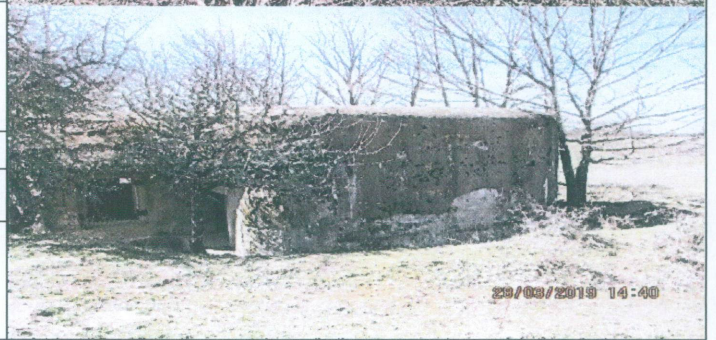
KORUM A DURUMU	A	İYİ	TAŞIYICI	A	DIŞ YAPI	A	ÜST YAPI	A	İÇ YAPI	A	SÜSLEME ELEMANLAR	A	RUTUBET	A	YOK	
	X	B		ORTA	X	B	X	B	X	B	x	B	B	X	B	İZİ VAR
		C		FENA		C		C		C		C	C		C	ÖNEMLİ

GÖZLEMLER: Güneydoğu yönden giriş kapıları bulunup içeri girildiğinde yapıardan yol bitişiğindeki koruganın sadece doğu cephesinin bitişiğindeki diğer koruganın ise doğu ve kuzey cephesinin sağır olduğu görülmüştür. Bugün itibarıyla işlevsiz olan yapılar kullanılmamaktadır.

AYRINTILI TANIM: Kareye yakın dikdörtgen planlı, güneydoğu cephe köşelerinde girişleri bulunup, yol bitişiğindeki koruganın güneybatı, batı ve kuzey noktalarında makineli tüfek ile siper almaya uygun tasarlanmış mazgal tipi pencereleri bulunmakta iken bitişiğindeki diğer koruganın doğu ve kuzey noktalarının sağır olduğu görülmüştür.

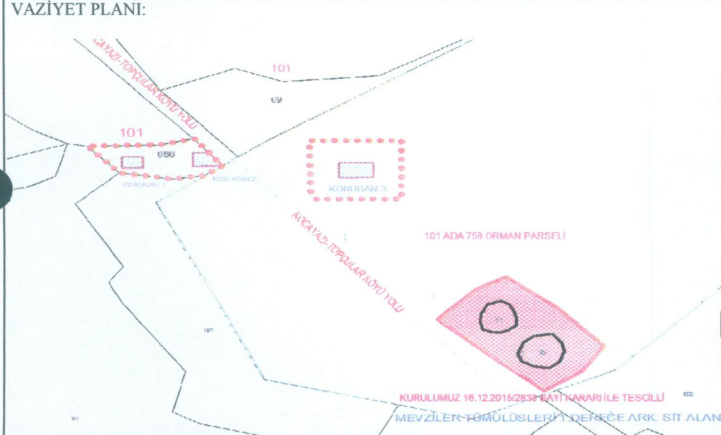
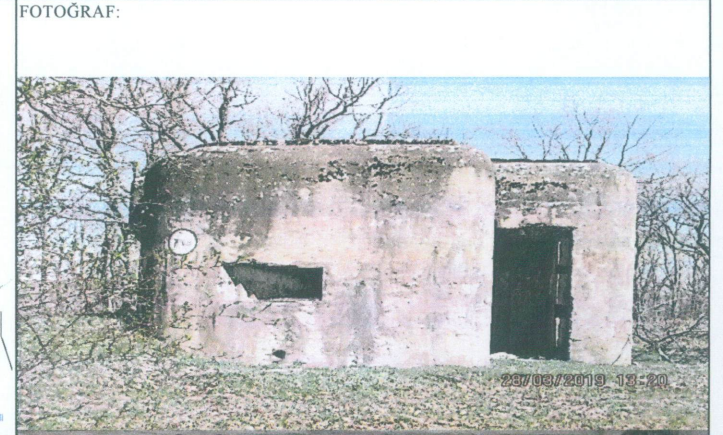
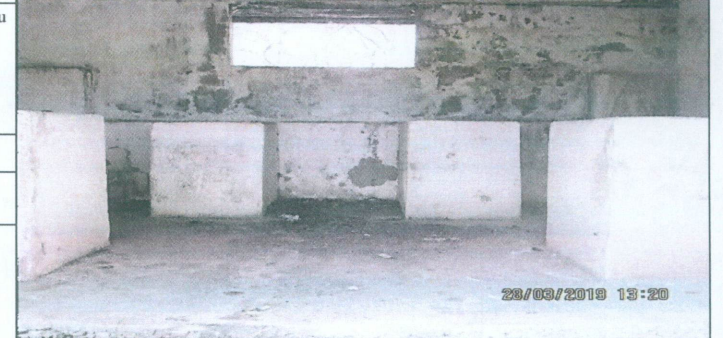
KORUM DURUMU	A	İYİ	TAŞIYICI	A	DIŞ YAPI	A	ÜST YAPI	A	İÇ YAPI	A	SÜSLEME ELEMANLAR	A	RUTUBET	A	YOK	
	X	B		ORTA	X	B	X	B	X	B	x	B	B	X	B	İZİ VAR
		C		FENA		C		C		C		C	C		C	ÖNEMLİ

GÖZLEMLER: Güneybatı yönden giriş kapısı bulunup içeri girildiğinde yapının sadece doğu cephesinin sağır olduğu görülmüştür. Bugün itibarıyla işlevsiz olan yapı kullanılmamaktadır.

AYRINTILI TANIM: Kareye yakın dikdörtgen planlı, güneybatı cephe köşesinde girişi bulunup, güneybatı ve kuzey noktalarında makineli tüfek ile siper almaya uygun tasarlanmış mazgal tipi pencereleri bulunmaktadır. Batı tarafında ise nöbet mevzisi bulunmaktadır. Yapının doğu cephesi sağırdır.

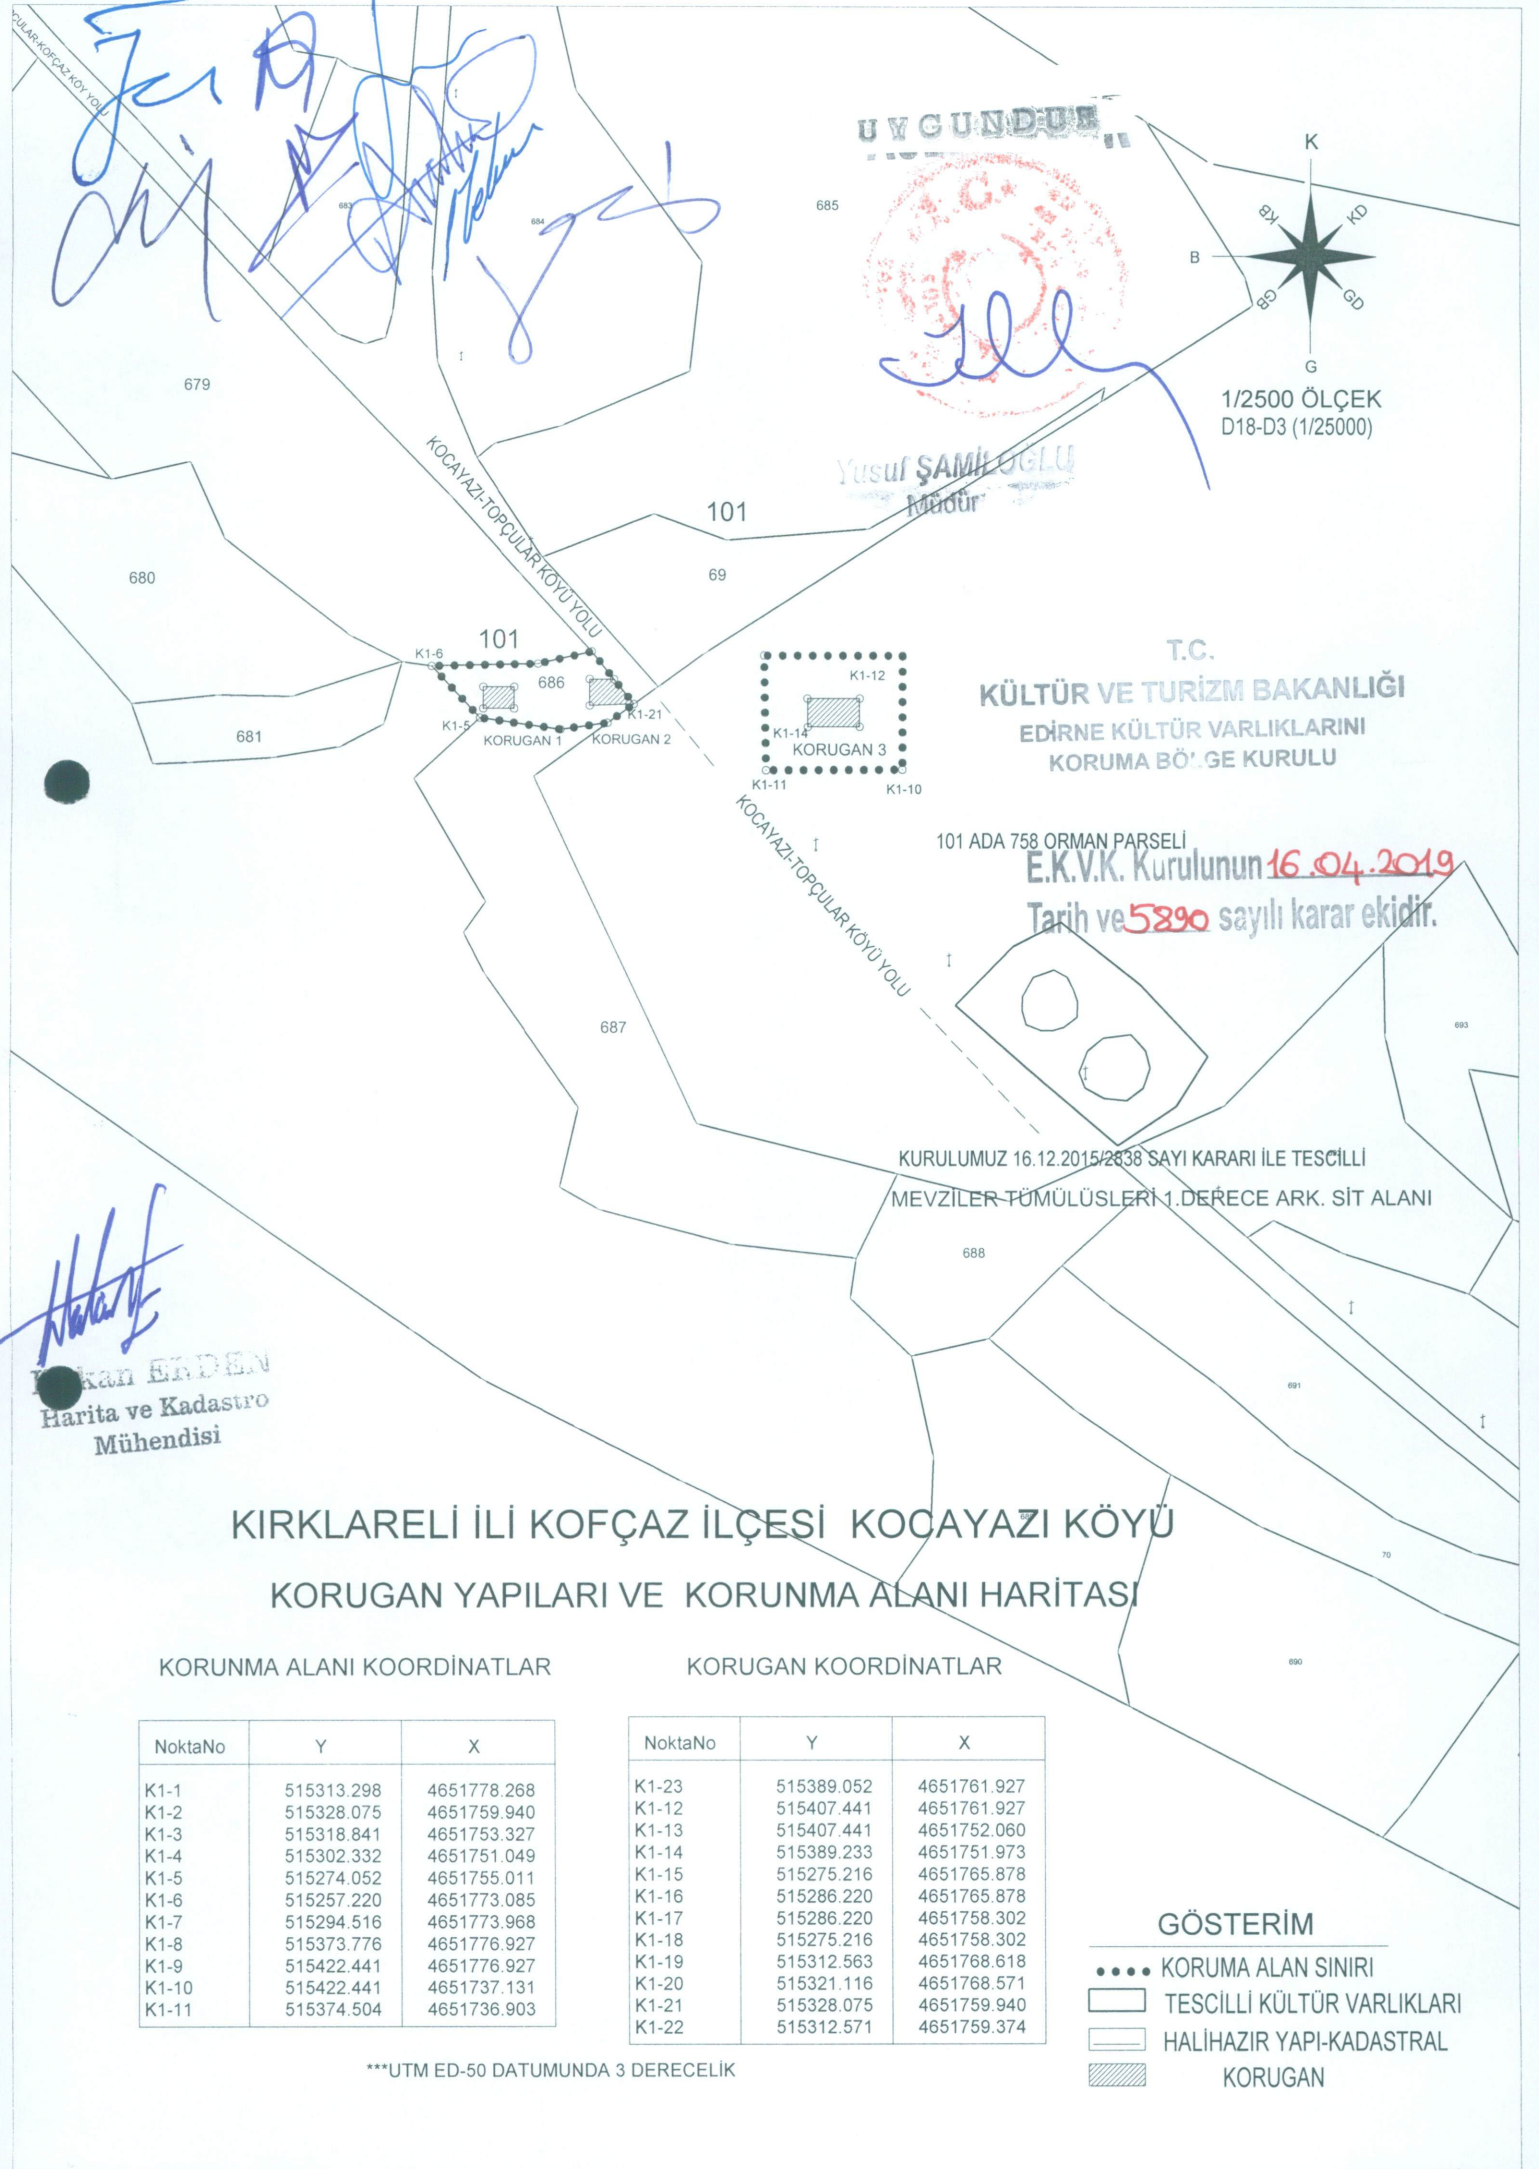
KORUNMA ALANI KOORDİNATLAR

KORUGAN KOORDİNATLAR
