T.C.
KÜLTÜR VE TURİZM BAKANLIĞI
EDİRNE KÜLTÜR VARLIKLARINI
KORUMA BÖLGE KURULU
K A R A R

Kırklareli İli, Lüleburgaz İlçesi, Eskitaşlı Köyü, sit alanı dışında, 152 ada, 16 parselin önünde, tapulama harici alanda, Kırklareli İl Özel İdaresi İmar ve Kentsel İyileştirme Müdürlüğünün 27.05.2019 tarih ve E.6294 sayılı yazısı kapsamında yapılan alan incelemesinde tespit edilen Eskitaşlı Köyü Çeşmesinin tescil edilmesine ilişkin raportörün raporu okundu, dosyası incelendi, yapılan görüşmeler sonucunda;

AVRUPA KONSEYİ	KÜLTÜREL VARLIKLARI KORUMA ENVANTERİ K.V.K.E			ANIT	ENVANTER NO:	
TÜRKİYE					HARİTANO:	
İLİ: KIRKLARELİ	İLÇESİ: LÜLEBURGAZ	MAHALLE KÖY: ESKİTAŞLI KÖYÜ VEYA MEVKİ:		KORUMA DERECESİ	ANITSAL	1
SOKAK VE KAPINO:	KADASTRO: TAPULAMA HARİCİ ALAN PAFTA: ADA: PARSEL:		ÇEVRESEL		0	
ADI: ÇEŞME	YAPTIRAN:	YAPIM TARİHİ:	YAPITURU:	VAKFIYE:	AYKIRI	0
	YAPAN:	KİTABE:	MİMARİ ÇAĞI: 20. YY

ESKİTAŞLI ÇEŞMESİ TESCİLİ VE KORUNMA ALANI

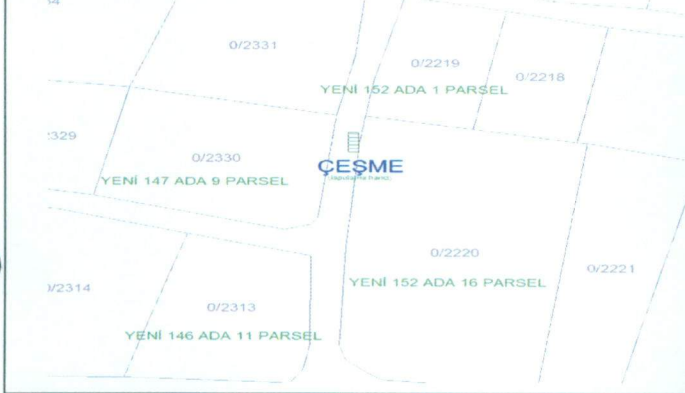
VAZİYET PLANI:

GENEL TANIM: Köy yerleşik alanı içerisinde yer alan, eski muhtarlık binası önünde bulunan, dikdörtgen formlu bir çeşmedir.

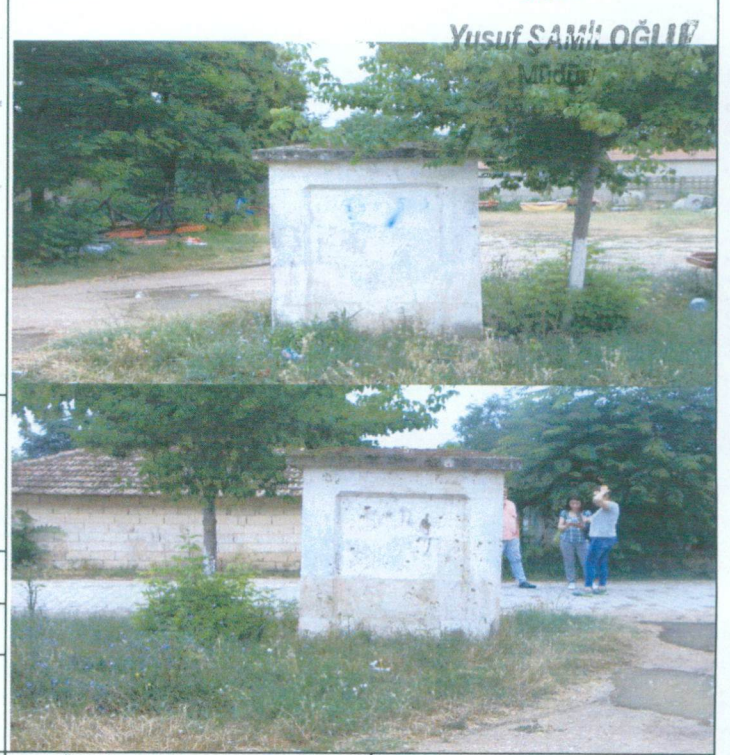
FOTOĞRAF:

GÖZLEMLER: Dikdörtgen formludur. Üst kısmına betonarme hatıl atılmış olan çeşme onarım görmüştür.

AYRINTILI TANIM: Kesme taş malzeme kullanılarak yapılmış, iki yüzü bir çeşmedir. Çeşmenin kitabesi düşmüş olup, yalak kısmı toprak altında kalmış olup, Lüle kısmına yerleştirilen iki akarın kör tıpayla kapatıldığı görülmüştür.

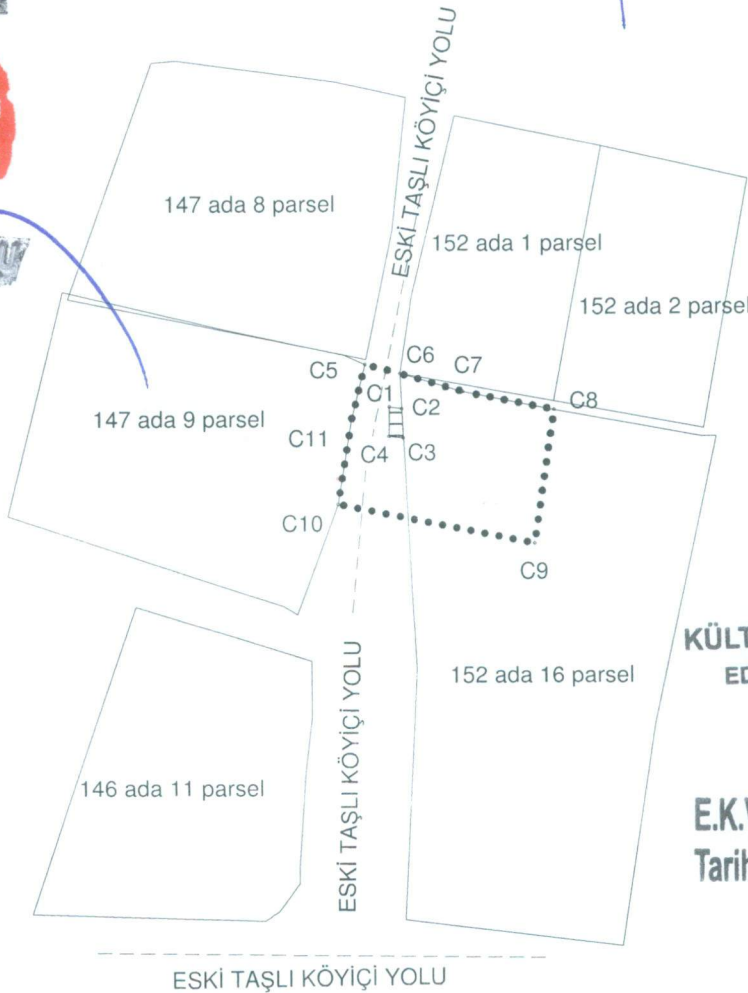
VAZİYETİ VE KORUNMA ALANI KOORDİNATLARI

KORUNMA ALANINDA KALAN PARSEL

Ada	Parsel	Beyan
152	16	Koruma alanında kalmaktadır.
