KÜLTÜR VE TURİZM BAKANLIĞI
İZMİR 2 NUMARALI KÜLTÜR VARLIKLARINI
KORUMA BÖLGE KURULU
KARAR

KARAR TARİHİ VE NO : 28.11.2019-12142

İZMİR İLİ, KEMALPAŞA İLÇESİ, BAĞYURDU MAHALLESİ

İZMİR İLİ, KEMALPAŞA İLÇESİ, BAĞYURDU MAHALLESİ, KÖY MEYDANINDA BULUNAN
ÇEŞME

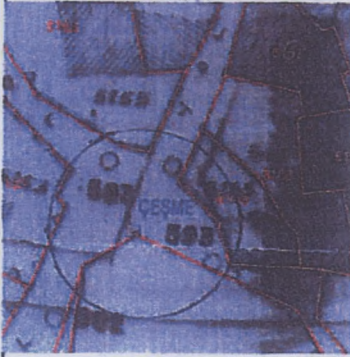
VAZİYET PLANI :

İzmir ili, Kemalpaşa ilçesi, Bağyurdu Mahallesinde, küçük bir bölümü şahıs mülkiyetindeki 5148 parselde kalan, geri kalan büyük bölümü ise yolda kalan tarihi çeşmenin, 2863 Sayılı Yasanın 6. maddesinde belirtilen yapılardan olması sebebi ile 2863 Sayılı Yasanın 7. maddesi kapsamında korunması gerekli taşınmaz kültür varlığı olarak tescil edilmesine, yapı grubunun 1.(Birinci) Grup olarak belirlenmesine, tescil fişinin ve korunma alanı paftasının uygun olduğuna, korunma alanı içerisinde izinsiz herhangi bir inşai ve fiziki müdahalede bulunulmamasına karar verildi.

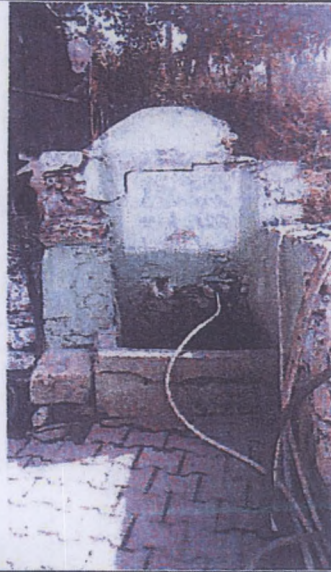
FOTOĞRAF :

AVRUPA KONSEYİ	DOĞAL VE KÜLTÜREL VARLIKLARI KORUMA ENVANTERİ	D.K.V.K.E.	ANIT	ENVANTER NO :
TÜRKİYE				HARİTA NO :
İL : İZMİR	İLÇESİ : KEMALPAŞA	MAHALLE KÖY VEYA MEVKİ : BAĞYURDU MAHALLESİ	KORUMA ANITSAL	1 2 3
SOKAK VE KAPI NO: DURMUŞÇA SOKAK	KADASTRO	PAFTA	DERECESİ	1 2 3
ADI :	YAPTIRAN : ÖMER SEYYİD OSMAN	YAPAN :	CEVREYE AYKIRI	
ÇEŞME	YAPIM TARİHİ : H.1222 (M.1807/1808)	KİTABE : VAR	MİMARİ CAĞI (ÜSLUP) : 19. YÜZYIL BAŞLARI	
GENEL TANIM:	Halen çeşme olarak kullanılmakta olan yapının onarımına ihtiyacı vardır.

Kareye yakın dikdörtgen plan gemasına sahip olan çeşme moloztaştan inşa edilmiştir. Üzerinde bulunan yuvarlak şekilli alınlık bölümünün bir kısmı günümüzde kırık durumdadır. Çeşmenin sağ tarafına bitleştirilmiş olan duvar uzunca bırakılarak devam ettirilmiştir. Çörtten biçiminde iki adet musluk yeri bulunmaktadır ve çeşme günümüzde de su ihtiyacını karşılamakta ve işlevine uygun olarak kullanılmaktadır. Çeşmenin ana cephesi üzerinde iki bölümlü üç satırdan oluşan ve taş malzeme üzerine kabartma tekniğiyle yazılmış olan kitabe yer almaktadır. Kitabede Osmanlıca olarak; "Sahibül hayrat vesselam Durmuş Cemaatından Ömer Seyyid Osman affına binaen 1222" yazmaktadır.
