T.C.
KÜLTÜR VE TURİZM BAKANLIĞI
ESKİŞEHİR KÜLTÜR VARLIKLARINI KORUMA BÖLGE KURULU

KARAR

Toplantı Tarih ve no : 28.08.2018 - 282
Karar Tarih ve no : 28.08.2018 - 6688

AVRUPA KONSEYİ	KÜLTÜREL VARLIKLARI KORUMA ENVANTERİ			ANIT	ENVANTER NO:
TÜRKİYE	KÜLTÜR VARLIKLARINI KORUMA KURULU				HARİTA NO:
İLİ : Eskişehir	İLÇESİ : Mihaliççik	Köy / Mahalle: Adahisar Köyü		KORUMA DERECESESİ: I (Bır)	ANITSAL:
SOKAK VE KAPI NO:	KADASTRO PAFTA:	ADA:	PARSEL:347		ÇEVRESEL:
					ÇEVREYE AYKIRI:
ADI: Adahisar cami	YAPTIRAN:	YAPAN: -		MİMARİ ÇAĞI (Üslup) Cumhuriyet Dönemi	
	YAPIM TARİHİ: 1972	KİTABE:		Mimarisi	
				VAKFİYE:-

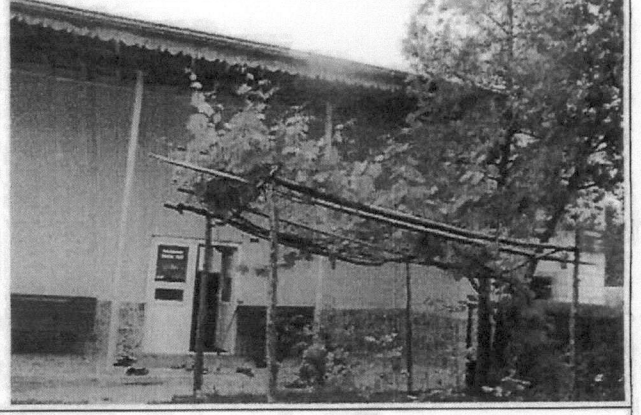
FOTOĞRAF:

GENEL TANIM: 1972 tarihli Caminin yapım tekniği, bindirme tavan özelliği, yuvarlak formlu pencere düzeni ve diğer mimari detaylarıyla son dönem Osmanlı cami mimarisini özelliği göstermektedir.

Eskişehir İli, Mihaliççik İlçesi, Adahisar Mahallesi, 347 parselde yer alan Adahisar Camiinin 1972 yılında inşa edildiği, cami beratından anlaşılmıştır. Köy halkı tarafından eski caminin ahşap damla örtülü olduğu ifade edilmiştir. Cami enine dikdörtgen planlı, kırma çatılı bir yapı olup, sıvalı ve boyalıdır. Geniş bir avlu içinde yer alan caminin çatısı marsilya tipi kiremitle örtülmüştür. Caminin girişindeki kiremit çatı uzatılmış, doğu ve batı cephede duvarla sınırlanan ortada iki ince ahşap direkle desteklenen dar bir son cemaat mekanı oluşturulmuştur. Bu mekandan bir kapı ile harime girilmektedir. Caminin batı yönünde ve cami beden duvarlarından bağımsız, sekizgen formlu taş kaideli silindirik taş gövdeli minare bulunur. Caminin PVC doğramalı giriş kapısından içeri girildiğinde güney cephede mavimsi renge sahip olduğu mihrap çini ile yerden neredeyse 30-40 cm yükseklik seviyesine kadar harimin iç duvarları ise ahşap malzeme ile kaplıdır. Harimde kuzey cephede galeri şeklinde oluşturulan kadınlar mahfili görülmektedir. Harimin kuzeydoğu köşesinden merdivenle çıkılan kadınlar mahfili ahşap parmaklıklı olup, bu korkuluğun tam ortasında yuvarlak formlu bir balkon çıkması ve iki ahşap taşıyıcısı bulunmaktadır. Harimin üstü iç içe üç kareyle düzenlenmiş döner eksenli bindirme ahşap tavanla örtülmüştür. Tavanda süsleme ögesi görülmez. Caminin yuvarlak kemerle sonlanan niş içerisinde dikdörtgen formda verilen pencere açıklıkları kuzey cephe hariç her cephede iki tanedir. Kuzey cephede pencere görülmez.

Caminin yapım tekniği, bindirme tavan özelliği, yuvarlak formlu pencere düzeni ve diğer mimari detaylarıyla son dönem Osmanlı cami mimarisini içerisinde değerlendirilmesi gereken bir camidir ve korunması gerekli kültür varlığı özelliği göstermektedir.
