T.C.
KÜLTÜR VE TURİZM BAKANLIĞI
ESKİŞEHİR KÜLTÜR VARLIKLARINI KORUMA BÖLGE KURULU

KARAR

Afyonkarahisar İli, Bayat İlçesi, Merkez Mahalle, Cumhuriyet Mahallesi Mevkii, tapunun 1569 sayılı parselinde kayıtlı taşınmazda yer alan I. (Bir) Grup Korunması Gerekli Taşınmaz Kültür Varlığı olarak tescilli Hamam Camii'nin tescil fişinin değerlendirilmesine ilişkin 21.02.2018 tarih, 6069 sayılı Kararımız, Kütahya Vakıflar Bölge Müdürlüğünün 08.03.2019 tarih, E.37370 sayılı yazısı ve ekleri, 12.03.2019 tarih ve 121592 sayılı dosya inceleme raporu okundu, fotoğrafları, tescil fişi ve dosyası incelendi, yapılan görüşmeler sonucunda;

AVRUPA KONSEYİ	KÜLTÜREL VARLIKLARI KORUMA ENVANTERİ			ANIT	ENVANTER NO:
TÜRKİYE	KÜLTÜR VARLIKLARINI KORUMA KURULU				HARİTA NO:
İLİ : Afyonkarahisar	İLÇESİ : Bayat	Köy / Mahalle:-		KORUMA DERECEŚİ:	ANITSAL:
SOKAK VE KAPI NO:	KADASTRO PAFTA:	ADA:	PARSEL:1569	I. (B) Grup	ÇEVRESEL:
ADI: Hamam Cami	YAPTIRAN: -	YAPAN: -	MİMARİ ÇAĞI (Üslup): Geç Dönem Osmanlı-Cumhuriyet Dönemi		AYKIRI:
	YAPIM TARİHİ: 1888	KİTABE:	VAKFIYE: YOK

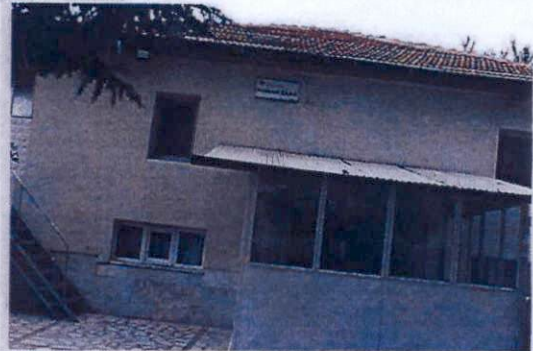
FOTOĞRAF:

Avlusu da bulunan Hamam Cami, enine dikdörtgen planlı olup, tek şerefeli bir minareye sahiptir. Yapının tabelasında 1888? tarihi olmasına rağmen, yapının bugünkü hali ile tabeladaki tarih örtüşmemektedir. Bayat İlçesi Müftülüğünden edinilen bilgiye göre cami 1977 yılında yeniden yapılmıştır. Güney cephede dış taşkın, üzeri saçla kapatılmış cemekeanlı küçük bir giriş mekanı bulunmaktadır. Yapının kuzey cephesinin ortasında çatı üzerinden yükselen bir minareye sahiptir. Minarenin sağından devam eden cephede, dışarıdan merdivenlerle ayrı girişi bulunan, muhtemelen yapıya sonradan eklenen bir birim bulunur. Enine dikdörtgen planlı bir son cemaat yerine sahiptir. Son cemaat yerinden ahşap bir kapıyla harime girilir.

Harim kareye yakın bir plana sahiptir. Harimde merkezde 4 adet ahşap dikme ve aralarında kuzey-güney doğrultulu 3'er kemer bağlantısı sayesinde harim üçe bölünmüştür. Bu düzenleme yakınlardaki tescilli Ulu Cami gibi diğer tarihi camilerde de görülen yöresel bir tasarımdır. Ahşap düz tavanlı caminin kuzey cephesinde, dışarıdan merdivenlerle çıkılan galeri şeklinde ahşap kadınlar mahfili görülmektedir. Mahfil iki ahşap dikme ile taşınmaktadır. Harimde her cephede, dikdörtgen formulu niş içerisinde ikişer pencere yer alır.

Caminin tabelasında 1888 tarihi yazılı olmasına rağmen geçirdiği onarımlarla özgün mimari özelliklerini ve tarihi dokusunu kısmen kaybetmiştir. 1977 yılında geçirdiği köklü tadilat nedeniyle özgün mimarisinden uzaklaştığı ancak gerek ahşap dikmeleri gerek dikmelere bağlanan kemer düzenlemesi nedeniyle Ulu Cami, Hacı Arap Cami gibi yakın dönem camileriyle ortak özellikler göstermektedir.
