'AVRUPA' KONSEYİ TÜRKİYE		DOĞAL VE KÜLTÜREL VARLIKLARI KORUMA ENVANTERİ D.K.V.K.E				ANIT		ENVANTER NO:		
KÜLTÜR VARLIKLARI VE MÜZELER GENEL MÜDÜRLÜĞÜ		KÜLTÜR VARLIKLARI VE MÜZELER GENEL MÜDÜRLÜĞÜ				HARİTA NO:				
İLİ: BAYBURT		İLÇESİ: MERKEZ				MAHALLE VE KÖY: YILDIRIM KÖYÜ		ANITSAL		
SOKAK VE KAPI NO:		KADASTRO PAFTA: ADA: PARSEL:				KORUMA DERECESİ		ÇEVRESEL		
ADI: YUKARI MASAT KÖYÜ ÇEŞMESİ		YAPITIRAN: - YAPIM TARİHİ: 1922 ?				YAPAN: - KİTABE: OKUNAMAMAKTADIR.		MİMARİ ÇAĞI: 20.YY Başı		
GENEL TANIM: Çeşme, Yıldırım Köyü sınırları içerisinde, köy merkezinde yer almaktadır.										
KORUMA DURUMU	A	İYİ	A	ÜST YAPI	A	SÜSLEME ELEMANLARI	A	RUTUBET	A	YOK
	B	ORTA	B	DIŞ YAPI	B	İÇ YAPI	B	RUTUBET	B	İZİ VAR
	C	KÖTÜ	C		C		C		C	ÖNEMLİ

T.C.
KÜLTÜR VE TURİZM BAKANLIĞI
Erzurum Kültür Varlıklarını Koruma Bölge Kurulu

KARAR

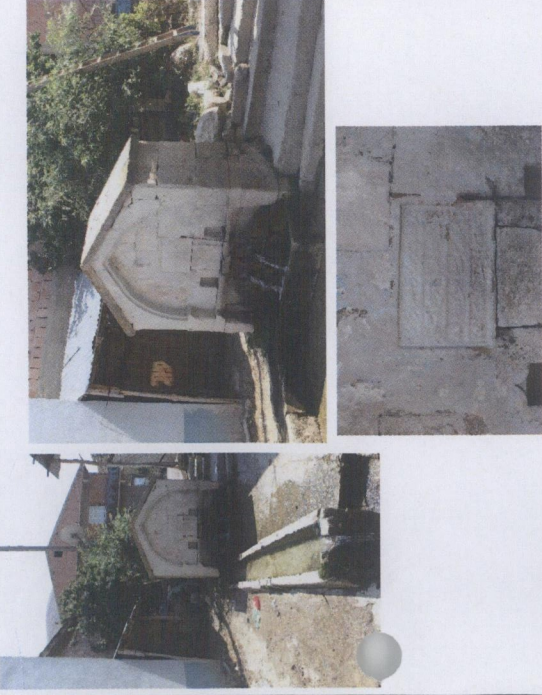
BUGÜNKÜ SAHİBİ:		BAKIMDAN SORUMLU OLAN:		TEKNİK	Su	Elektrik	İstima	Kanalizasyon	
YAPILAN ONARIMLAR:				BİLGİLER	X	X	X	X	
AYRINTILI TANIM: Kesme taş malzemedен inşa edilmiş, tek cepheli, bağimsız, sivri kemerli ve haznesiz bir sokak çeşmesidir. Kare planlı çeşme, sivri kemerli çeşmede sivri kemer karşılıklı iki tane taşıyıcı özellikleri bulunmayan ayak üzerine oturmaktadır. Niş içerisinde 21 x 20 cm. ölçülerinde 2 adet bardaklık yer almaktadır. Yapının üzeri kırma çatı formunda düzenlenerek düz bir silme kuşağı ile cepheden taşrılmıştır. Çeşmeye sonradan demir boru şeklinde 2 kurna ilave edilmiştir. Çeşmenin 3 kurna yeri bulunmaktadır. Fakat kurnalardan bir tanesi çalışmamaktadır. Kurna önünde "L" şeklinde taş su yalağı bulunmakta olup yalاک ve çeşme bugün aktif kullanılmaktadır. Oldukça sade bir cepheye sahip olan çeşmede süsleme olarak yalnızca silmelerden bahsedilebilir. Çeşmenin önyüzünde bir kitabe yer almaktadır. Fakat kitabe üzerinde geçmiş senelerde, boyama, badana yapılması sebebiyle yazılar tahrip olmuş okunamamaktadır. Tarih bölümünde emin olunmamakla birlikte 1237 (M. 1922) tarihi yazmaktadır.		ORJİNAL KULLANIMI: ÇEŞME		BUGÜNKÜ KULLANIMI: ÇEŞME		ÖNERİLEN KULLANIMI: ÇEŞME		HAZIRLAYANLAR: 26 / 08 / 2019
