**KÜLTÜR VE TURİZM BAKANLIĞI**  
**AYDIN KÜLTÜR VARLIKLARINI KORUMA BÖLGE KURULU**

**KARAR**

# AYDIN İLİ, KUŞADASI İLÇESİ, TÜRKMEN MAHALLESİ BAYRAKLIDEDE 3 NÖLÜ ANTİK SU YOLU TESCİL HARİTASI

**GENEL TANIM:** Su yolu kanal yapısı; Kuşadası Türkmen Mahallesi bölgesinden Selçuk Efes Antik Kenti'ne su ileten Roma dönemi su iletim yapılarının bir parçasıdır. Bir kısmı destek duvarları üzerindeki açık kanal şeklinde inşa edilmiş olup, bir kısmı ise kapalı tonozlu bir sistem halinde toprak altından devam ettiği düşünülmektedir. Taşınmaz az düzeyde eğimli bir arazi üzerinde topografya ya uyumlu olarak inşa edilmiştir. Söz konusu su yolunun yer aldığı arazi üzerinde alan yüksek bir açıklıktan izlendiğinde su yolunun arazi üzerinde planda düz bir hatla batıdan doğu yönünde ilerlediği görülmektedir. Taşınmazın bulunduğu alanın çevresinde yerleşim yeri ve karayolu bulunmaktadır. Yapı malzemesi olarak moloz taş malzeme kullanılmıştır. Su yolunun genişliği yer yer 2.5metreye ulaştığı izlenebilmektedir. Söz konusu su yolunun batı yönündeki devamının ileride yapılması önerilen kazılar neticesinde açığa çıkarılarak alanın güney yönünde bulunan 2402 ada, 1 nolu parseldeki tescilli yolu hattıyla b

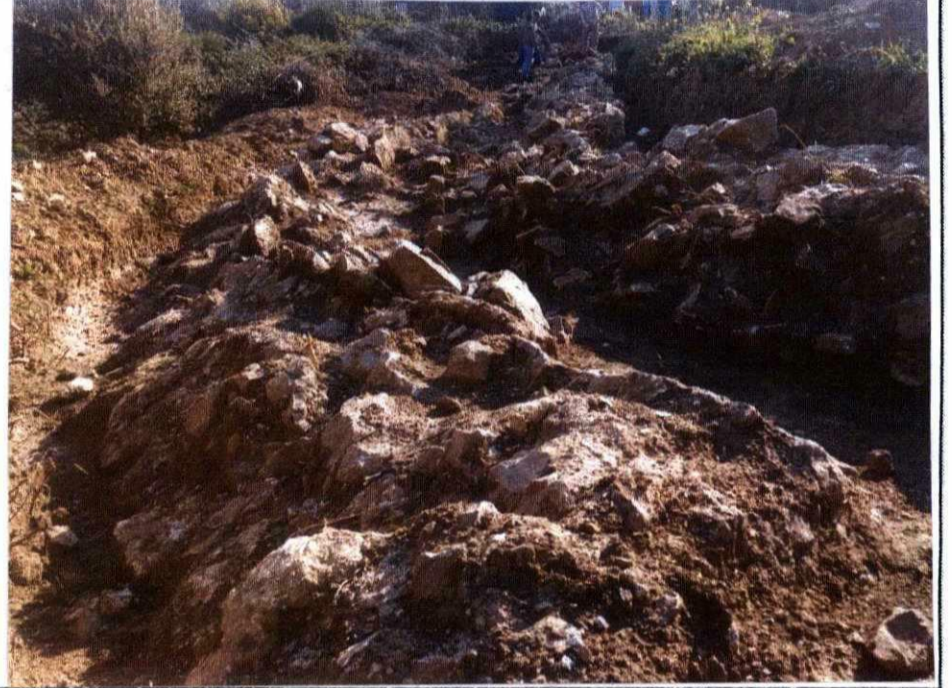
#### FOTOĞRAF

Taşınmaz düşük eğimli bir arazi üzerinde topografyaya uyumlu olarak inşa edilmiştir. Roma dönemine ait antik su yolunun; Taşınmazın bulunduğu alanın çevresinde yerleşim yeri ve tarıma arazileri bulunmaktadır. Yapı malzemesi olarak moloz taş malzeme kullanılmıştır. Yapı gerek duvar örgüsü gerekse malzeme dokusundan anlaşılacağı üzere Roma Dönemine tarihlenmektedir. Roma döneminde de çok sıkça su yolları inşa edilmiştir. Kuşadası'ndaki benzer su yolları duvar örgüsü ve malzeme dokusu ile örtüşmektedir. Muhtemelen Pygla Antik Kentine su taşıyan bir sistem olarak inşa edildiği düşünülmektedir. Duvar örgü sisteminde siva izleri kısmen görülmektedir. Su yolu günümüzde bir bölümü toprak altında kalmıştır. Su yolunun plandaki genişliği yer yer 150-250cm'ye ulaşabilmektedir. İklim şartlarına bağlı olarak su yoluna ait duvar örgüsünde sınırlı ölçüde deformasyonlar ve malzeme kayıpları görülmektedir.

Taşınmazın günümüze ulaşmış kültürel ve tarihi kimliğini oluşturan mekânsal, biçimsel yapısal özellikleri ile çevre içindeki özgün konumunun korunması ve ayrıca, tescilli yapıda onarıma yönelik yapılacak eklerin niteliğinin kültür varlığı ile bütünleşmesi gerektiği, yapının mevcut durum tanımları, taşıyıcı eleman sorunları (strüktür- statik durum), yapısal bozulmalar- deformasyonlar, esere yapılan müdahaleleri içeren rölöve projesi ile tarihi araştırma ve benzeri örneklerin karşılaştırmalı etüdü sonucunda dönemler itibarıyla değişikliği uğramış kısmen yıkılmış veya yok olmuş öğelerin ve yapıların ilk tasarımındaki süreçten itibaren tarihsel durumlarını belirten rapor belge ile ölçekli çizimin karşılaştırmalı ve detaylı bilimsel olarak arkeolog ve sanat tarihçisi görüşünü içeren bilgi ve belgeler ışığında eserin özgün tasarımını açıklayıcı tarihi gelişimini irdelleyici ve kalıntıların daha iyi kavranmasını sağlamak için yapım tekniği üslubu ve farklı olduğu anlaşılan fakat tarihlenemeyen bölümler ile değişik dönemlere ait ekler ve bunlara ilişkin olası tarihleri gösterir restitüsyon projesi ve temel sorunların tespiti sonrası yaklaşım ve müdahale biçimlerini içeren restorasyon (statik, sanat tarihçisi raporu ve siva harç analizini içeren) projesinin hazırlanması gerektiği, kültür mirasının yaşatılarak korunması ve kent bütününden kopan tarihi alanların kente geri kazandırılmasının gerekmekte olması, kültürel sürdürülebilirlik açısından, yapıldığı dönemin mimari yapım tekniklerini, malzemelerini ve özellikle su yapısı olması, geçmişte varılan teknik düzeyin belgesini taşıması, fiziksel olarak da tarihi, mimari ve kültürel birikimimize geri dönüşü olmayan bir tahribat sürecinin devam etmesi, gelecek kuşaklara su yapılarına hitap eden yapı örnekleri hakkında daha sağlıklı bir kültür mirası bırakılabileceği bağlamında yapının belgelenmesi adına tescilinin sağlanması önemlilik arz etmektedir.
