T.C.  
KÜLTÜR VE TURİZM BAKANLIĞI  
AYDIN KÜLTÜR VARLIKLARINI  
KORUMA BÖLGE KURULU

KARAR

Denizli İli, Tavas İlçesi, Hırka Mahallesinde bulunan ve tapunun 3272, 3274 parsel numarasında kayıtlı Ağalar Konağı'nın tescil edilmesi taleplerine ilişkin, Denizli Valiliği, İl Kültür ve Turizm Müdürlüğü'nün 10.04.2017 tarih ve 1760 sayılı yazısı, Denizli Müze Müdürlüğü Uzmanlarının 31.03.2017 tarihli raporu, Aydın Kültür Varlıklarını Koruma Bölge Kurulu Müdürlüğü Uzmanları'nın 04.05.2017 tarihli raporu okundu. Ekler ve konuya ilişkin tüm bilgi ve belgeler incelendi. Yapılan görüşmeler sonucunda;

<b>AVRUPA KONSEYİ</b>		DOĞAL VE KÜLTÜREL VARLIKLARI KORUMA ENVANTERİ D.K.V.K.E.		<b>ANIT</b>		ENVANTER NO:	
<b>TÜRKİYE</b>		KÜLTÜR VARLIKLARI VE MÜZELER GENEL MÜDÜRLÜĞÜ				HARITA NO:	
İLİ: DENİZLİ	İLÇESİ: TAVAS	MAHALLE KÖY HIRKA VEYA MEVKİL		KORUMA DERECESESİ:		Çevreye Aykırı	
SOKAK NO: KOKAKIÇI		KADASTRO		PAFTA: 18 ADA: PARSEL: 3272-3274		OSMANLI (19 YY)	
KAPI NO: 27		YAPTIRAN:		YAPAN		MIMARI ÇAĞI (USLUP) :	
ADI AĞALAR KONAĞI		YAPIM TARİHİ:		KITABE _		VAKFIYE :

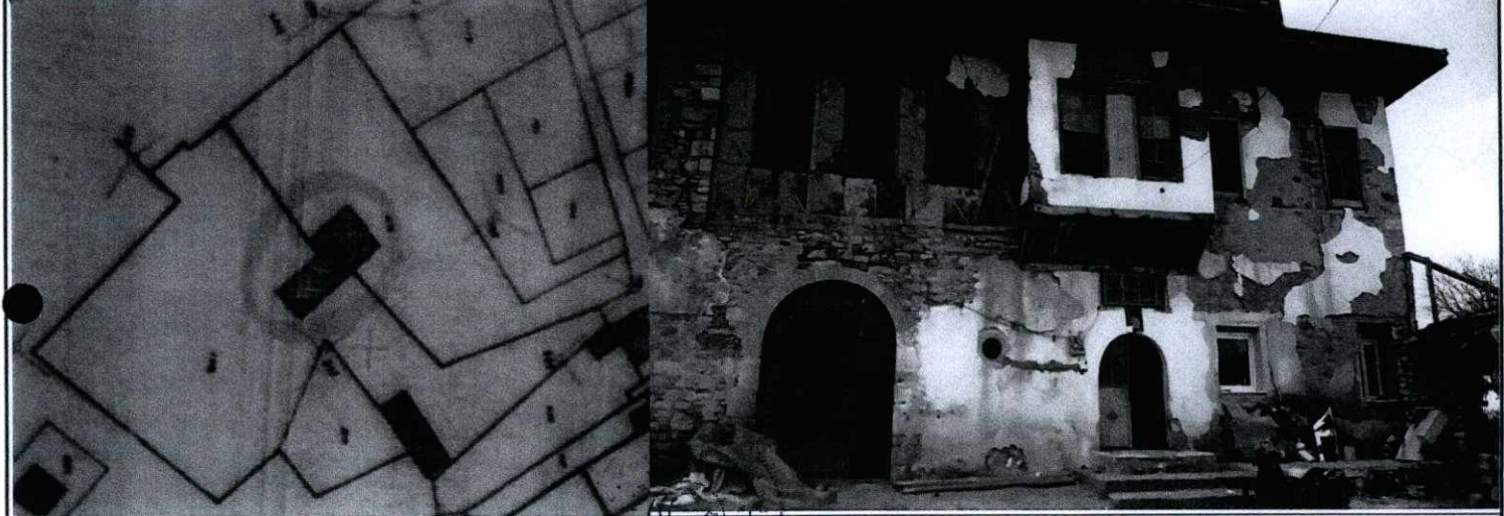
GENEL TANIM : İki katlı, dikdörtgen planlı, kırma çatılı kagir yapı.

GÖZLEMLER 3272 parseldeki yapı metruk durumda olup, 3274 parseldeki yapıda kâmetrah bulunduğundan diğerine nazaran daha iyidir. Ancak alt kat pencere ve kapılar özgünlüğünü kaybetmiş, yerine pimapen yapılmıştır. Yapıda restorasyon yapılarak kültürel amaçlı kullanılması uygundur.

YAPILAN ONARIMLAR : Kapı ve pencereleri özgünlüğünü yitirmiştir.

Yol kenarında yer alan yapı; iki katlı olup zemin taş üzeri sıvalı; üst katı ahşap ve kerpiç malzeme kullanılmıştır. Yapının iki girişi bulunmaktadır. Dış sofalı plan tipindeki yapıda odalar tek tarafında (batısında) sıralanmış olup sofanın doğusunda bir kapı ile yan yapının sofasına geçiş sağlanmıştır. Bu mekanda ise; odalar sofanın kuzeyinde yer almaktadır. İki farklı dönemde yapılmıştır. Cumbanın doğusundaki bölüm bir kapı , üç pencere ile tekrar inşa edilmiştir. Kapı yuvarlak kemerli, düzgün kesme taş, kapı üzeri 1. kat cephesi ahşap hatıllar ve kerpiç bloklarla düzenlenmiştir. Dışa taşkın yapıdır. Tavanı ahşap özgünlüğünü korumaktadır. Tavan kaseti çakma tekniğinde, kare panolar halinde iki ayrı bölümden oluşmakta olup bölümlerin içinde meandır süslemesi yer almaktadır.
