AVRUPA KONSEYİ T Ü R K İ Y E	DOĞAL VE KÜLTÜREL VARLIKLARI KORUMA ENVANTERİ KÜLTÜR VARLIKLARI VE MÜZELER GENEL MÜDÜRLÜĞÜ	D.K.V.K.E.	ANIT	ENVANTER NO
İL: KARS	İLÇESİ :SARIKAMIŞ	MAHALLE KÖY VEYA MEVKİİ : İSTASYON MAHALESİ	KORUMA	HARİTA NO.
SOKAK VE KAPI NO:	PAFTA	KADASTRO ADA 226 PARSEL 12	DERECESİ : II.Grup	ANITSAL 1 X 3 ÇEVRESEL 1 2 3 Çevreye Aykır
ADI: İki KathTaşınmaz	YAPITIRAN :	YAPAN :	MİMARİ ÇAĞI (USLUP) :	19.yy. sonu 20. yy. başı
	YAPIM TARİHİ :	KITABE :	VAKFIYE :

GENEL TANIMI: İki katlı, dikdörtgen planlı, düzgün kesme bazalt taşından inşa edilen taşınmazın üzeri kırma çatı ile kapatılmıştır.

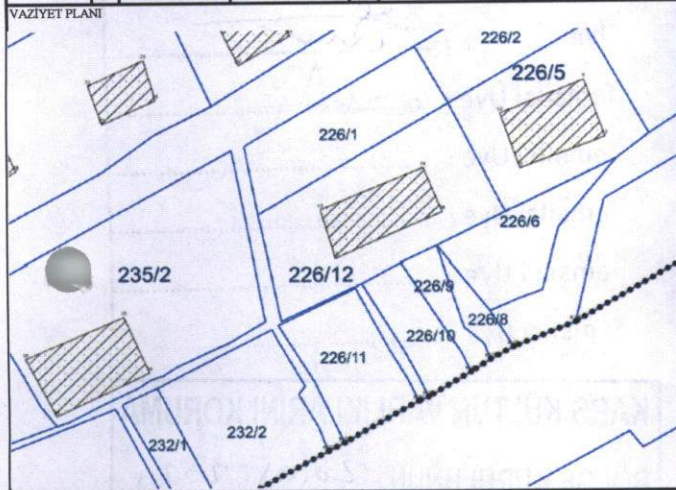
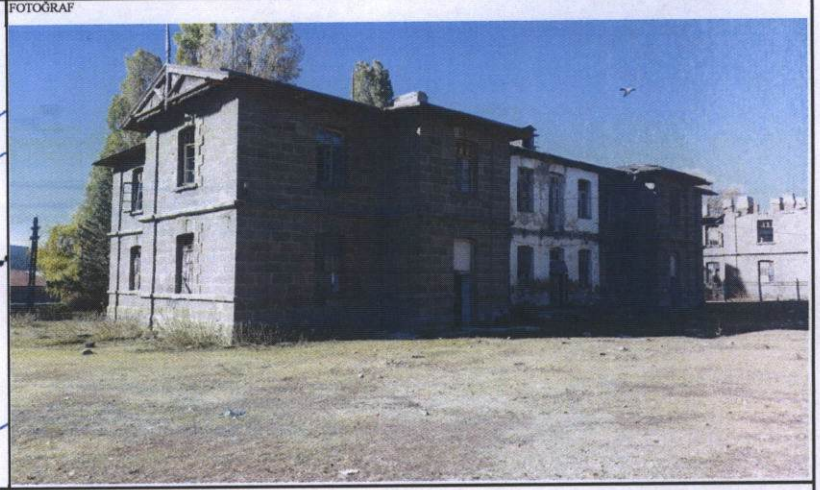
GÖZLEMLER  
Taşınmazın etrafı açık ve korumasız vaziyettedir.

AYRINTILI TANIM :	TEKNİK BİLGİLER	SU	ELEKTRİK	ISITMA	Kanalizasyon
Kars ili, Sarıkamış İlçesi, İstasyon Mahallesi, 226 ada, 12 parselde yer alan taşınmaz, iki katlı, düzgün kesme bazalt taşından inşa edilerek taşınmazın üzeri kırma çatı ile örtülmüştür. Kuzeydoğu-güneybatı yönünde uzanan taşınmazın kuzeybatı cephesinin alt katında beş adet pencere ve üç adet giriş kapısı yer almakta olup giriş kapılarının bulunduğu kısım cepheden daha önde inşa edilerek cepheye derinlik kazandırılmıştır. Cephenin orta kısmının sıvalı olması, kat silmesinin kesinti göstermesi ve üst katta kapı olması burada önceden ahşap bir balkon olduğunu göstermektedir. Yine bu cephenin üst katında yedi adet pencere ve bir balkon kapısı mevcuttur. Taşınmazın güneydoğu cephesinin her iki tarafı orta gövdeden daha önde inşa edilerek cepheye derinlik kazandırılmıştır. Cephenin orta kısmında iki katlı ahşap balkon inşa edilmiştir. Balkon çatısının orta bölümü fener şeklinde inşa edilerek burada üçgen bir alınlık oluşturulmuş ve bu alınlık geometrik bezemelerle süslenmiştir. Cephede iki tane giriş kapısı iki tane de balkon kapısı mevcuttur. Bunun dışında altı adet alt katta altı adet de üst katta olmak üzere cephede toplam on iki pencere mevcuttur. Taşınmazın kuzeydoğu ve güneybatı cephelerinde, üçer tanesi alt katta üçer tanesi de üst katta olmak üzere on iki pencere mevcuttur. Taşınmazın tüm cephelerinde kat silmesi ve pencere atlarından silme geçmekte olup tüm kapı ve pencereleri basık kemerlidir. Taşınmazın iç cephe taşıyıcı duvarları yağma moloz taştan ve ateş tuğladan, bölme duvarları ise bağdadi tarzda inşa edilmiştir. İkinci kat kirişli döşeme olup, kirişleri kapatılabilmek için bağdadi tarzda ters döşeme yapılmıştır.	Yok	Yok	Yok	Yok
