T.C.
KÜLTÜR VE TURİZM BAKANLIĞI
DIYARBAKIR KÜLTÜR VARLIKLARINI
KORUMA BÖLGE KURULU
KARAR

Toplantı Tarihi ve No. : 26.01.2021-313
Karar Tarihi ve No. : 26.01.2021-8113
Dosya No :23.06.62

VRUPA KONSEYİ	DOĞAL VE KÜLTÜREL VARLIKLARI KORUMA ENVANTERİ (D.K.V.K.E)		ENVANTER NO:
T Ü R K İ Y E	KÜLTÜR VARLIKLARI VE MÜZELER GENEL MÜDÜRLÜĞÜ	ANIT	HARİTA NO:
İL: ELAZIĞ	İLÇESİ: MADEN	MAHALLE/MEVKİ: Camiikebir Mahallesi	KORUMA DERECESESİ
ŞOKAK VE KAPI NO:		KAD. : PAFTA: ADA: 445 PARSEL: 1	ANITSAL 1 2 3
ADI : AĞA PUHAR (PINAR) ÇEŞMESİ	YAPTIRAN:	YAPAN:	ÇEVRESEL 1 2 3
	YAPIM TARİHİ:	KİTABE:	MİMARİ ÇAĞI:
			VAKFIYE:

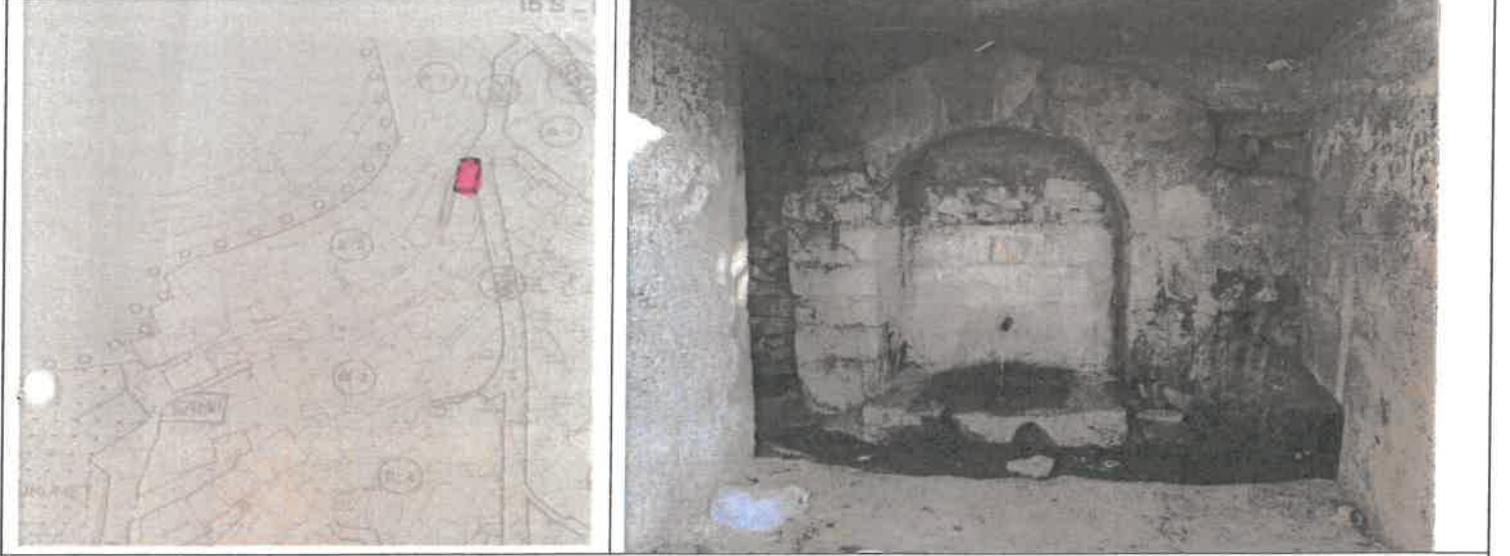
GENEL TANIM: Maden ilçe merkezinin genel olarak kuzeybatısında kalan çeşme, halk arasında "Ağa Puhar" olarak anılan mevkide kalmaktadır. Suyu akmakta olup günümüzde de kullanılan çeşme, kabaca "L" planlı olarak herhangi bir yapıya tabi olmadan, bağımsız inşa edilmiştir.

KORUNMUŞLUK DURUMU: orta	TAŞIYICI YAPI: orta	CEPHE DURUMU: orta	ÖRTÜ DURUMU: orta	İÇ YAPI DURUMU: --	BEZEME DURUMU: --	RUTUBET DURUMU: -
--------------------------	---------------------	--------------------	-------------------	--------------------	-------------------	-------------------

YAPILAN ONARIMLAR: Günümüzde çeşme kotunun üzerinde kalan yola ilişkin geçmişte yapılan çalışmalar sırasında, çeşmenin genel olarak güney bölümünde, çeşmeyi de içine alacak şekilde yapılan betonarme menfez nedeniyle, çeşme mevcut yolun altında kalmış ve dışardan görünemeyecek şekilde çevresi kapatılmıştır.

AYRINTILI TANITIM: Genel olarak bakımsız durumda olan çeşme moloz taş ve düzgün kesme taş malzemeden inşa edilmiştir. Çeşmede "L" planını kısa kenarını oluşturan bölüm yaklaşık 2 metre yükseklik, 1,5 metre genişlik ve 45 cm. kadar derinliğe sahip dikdörtgen formludur. Bu bölümde yerden yüksekliği yaklaşık 50 cm. kadar olan çörten şeklindeki bir lüleden su akmaktadır. Lülenin hemen üzerinde dikdörtgen formlu küçük bir bardak nişi, lülenin altında ise suyun aktığı su yalağı bulunmaktadır. "L" planının uzun kenarını oluşturan bölüm ise 230 cm. yükseklik, 260 cm. genişlik ve 50 cm. kadar derinliğe sahiptir. Yuvarlak kemerli çeşme nişi 185 cm. yükseklik, 160 cm. genişlik ve 50 cm. kadar genişliğe sahiptir. Çeşme nişinin içerisinde yerden yaklaşık 50 cm. yüksekliğinde metal bir borudan su akmaktadır. Metal borunun altında dikdörtgen formlu bir su yalağı bulunmaktadır. Nişin tam ortasında bulunan dikdörtgen formlu izin, tahrip olduğundan okunamayan kitabeye ait olduğu tahmin edilmektedir. Çeşme nişinin içindeki duvarın, yaklaşık 1 metrelik yüksekliğe sahip kısımlarının betonarme malzemeden yenilendiği gözlemlenmiştir. Yine nişin üst kısımlarındaki yuvarlak kemerde ve kemerin üzerinde betonarme malzemeli müdahalelere ait izler gözlemlenmektedir. Çeşmede bulunan bu betonarme kısımların sonradan yapılan onarım ve müdahalelere ait olduğu tahmin edilmektedir.

-Ağa Puhar (Pınar) Çeşmesi'nin onarımına yönelik rölöve, restitüsyon ve restorasyon projelerinin ilgili idarece hazırlanarak Kurulumuza iletilmesi gerektiğine karar verildi.
