T.C.
KÜLTÜR VE TURİZM BAKANLIĞI
DIYARBAKIR KÜLTÜR VARLIKLARINI
KORUMA BÖLGE KURULU
KARAR

Toplantı Tarihi ve No. :26.05.2021-322
Karar Tarihi ve No. :26.05.2021-8342
Dosya No. :23.00.542

Elazığ İli, Merkez, Erbildi (Hacıseli) köyünde bulunan, herhangi bir sit alanında kalmayan, tapulama harici alanda yer alan, tescilli “Kaya Mezarı” nın tescil kaydının güncellenmesi, korunma alanının belirlenmesi ve kaya mezarındaki tahribata ilişkin; Erzurum Kültür ve Tabiat Varlıklarını Koruma Kurulu’nun 14.09.1988 tarih ve 100 sayılı tescil kararı, kadastral halihazır haritanın istendiği Diyarbakır Kültür Varlıklarını Koruma Bölge Kurulu Müdürlüğü’nün 27.04.2021 tarih ve 1348928 sayılı yazısı, kadastral haritanın iletildiği Elazığ Kadastral Müdürlüğü’nün 29.04.2021 tarih ve 1282617 sayılı yazısı, Diyarbakır Kültür Varlıklarını Koruma Bölge Kurulu Müdürlüğü’nün 07.05.2021 tarih ve 746967 sayılı uzman raporu okundu. Ekleri ve konuya ilişkin bilgi, belgeler incelendi. Yapılan görüşmeler sonunda;

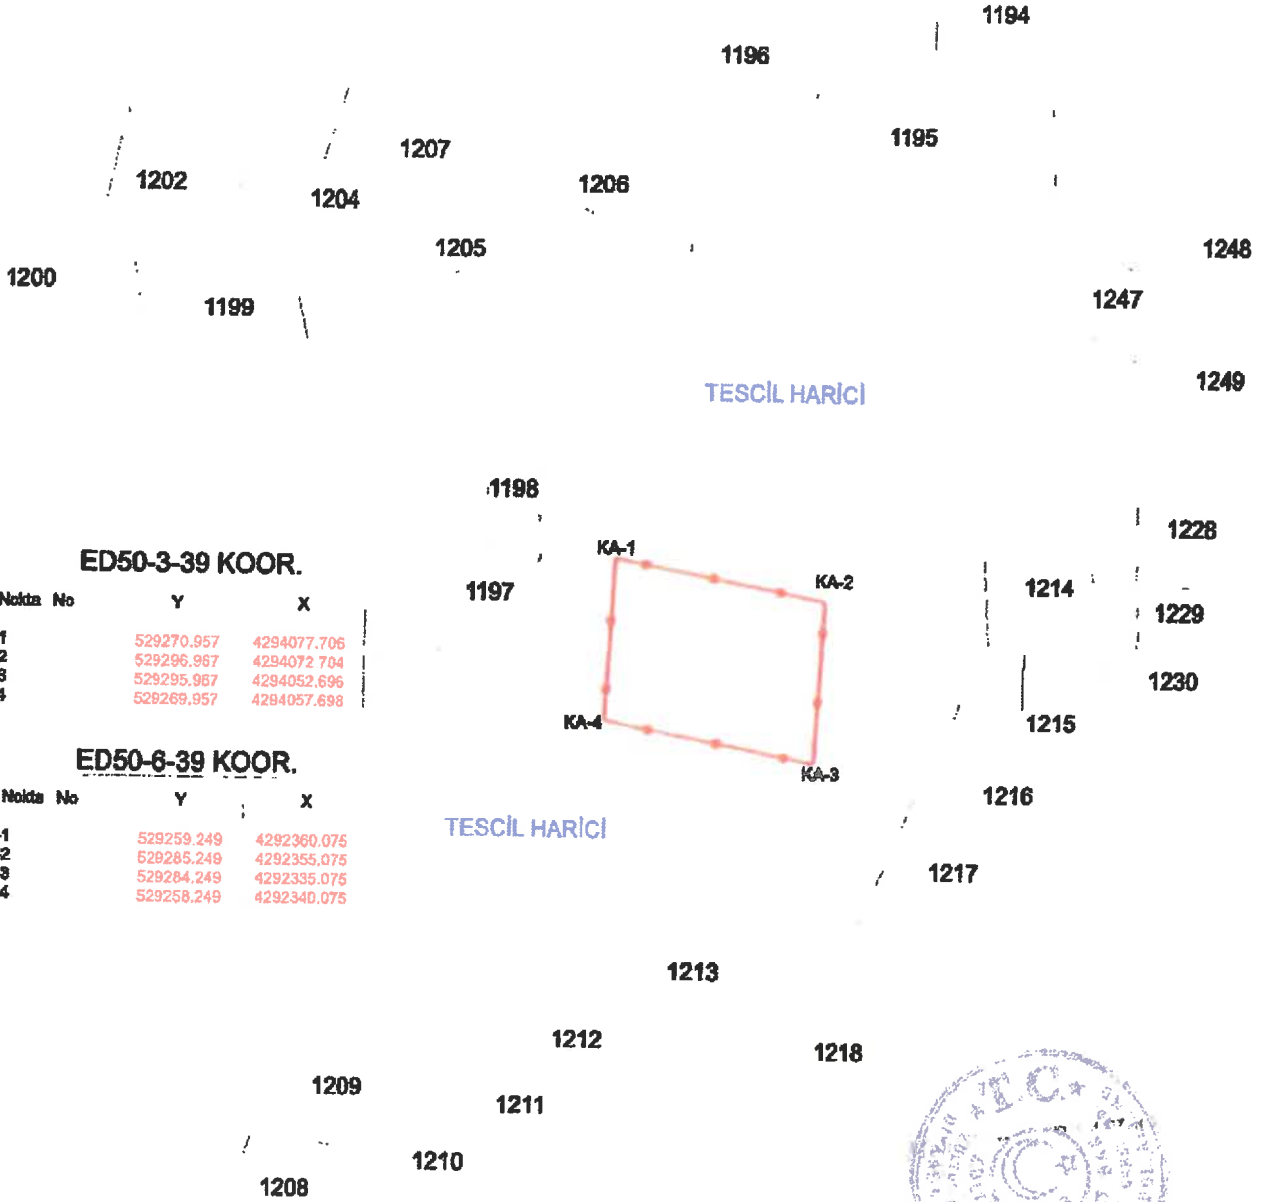
-2863 sayılı Kanunun 8. Maddesi gereğince, “Erbildi (Hacıseli) Köyü Kaya Mezarı” nın korunma alanının ekli koordinatlı krokide işaretlendiği şekilde belirlenmesine,

ED50-3-39 KOOR.

Nokta No	Y	X
KA-1	529270.957	4294077.706
KA-2	529296.967	4294072.704
KA-3	529295.967	4294052.696
KA-4	529269.957	4294057.698

ED50-6-39 KOOR.

Nokta No	Y	X
KA-1	529259.249	4292360.075
KA-2	529285.249	4292355.075
KA-3	529264.249	4292335.075
KA-4	529258.249	4292340.075

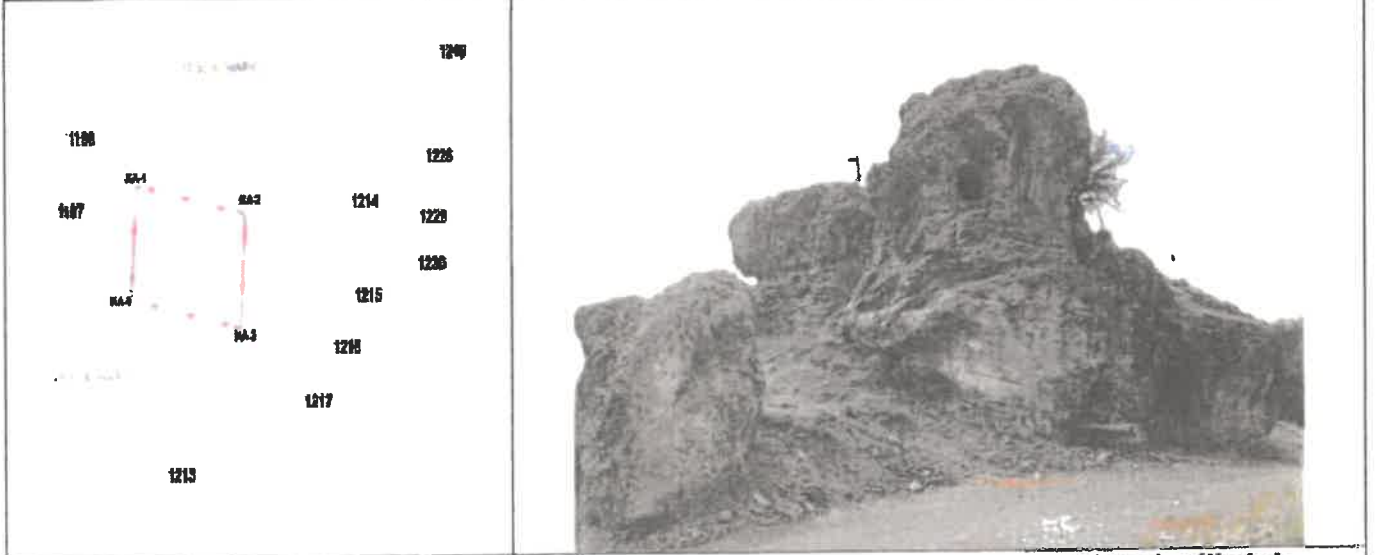
KORUNMUŞLUK DURUMU: kötü	TAŞIYICI YAPIL: -	CEPHE DURUMU: kötü	ORTU DURUMU: -	İÇ YAPI DURUMU: kötü	BEZEME DURUMU: -	RUTUBET DURUMU: -
--------------------------	-------------------	--------------------	----------------	----------------------	------------------	-------------------

GÖZLEMLER: Mezar odasının zeminin, kuzey ve batı duvarlarının kırıcı aletlerle tahrip edildiği tespit edilmiştir.

-Kaya Mezarı içerisinde ve çevresinde tahribatın engellenmesine yönelik güvenlik tedbirlerinin ilgilisi ve ilgili birimlerce alınmasına karar verildi.

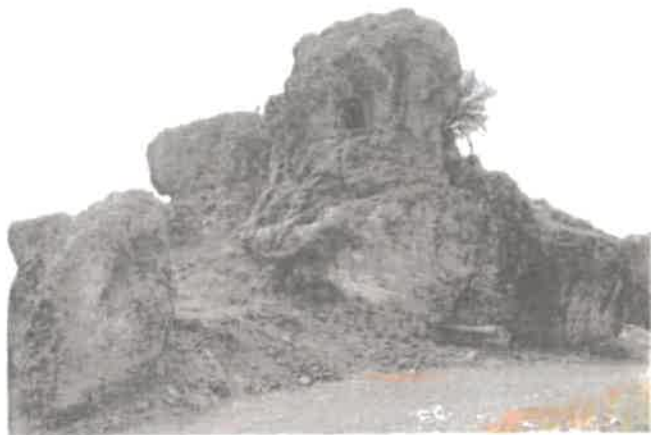
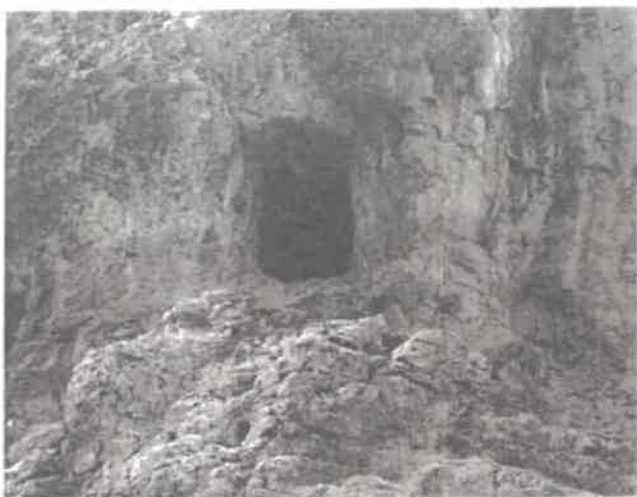
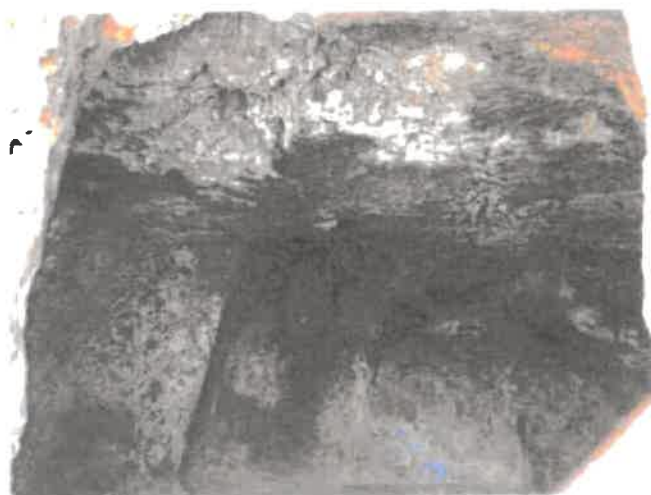
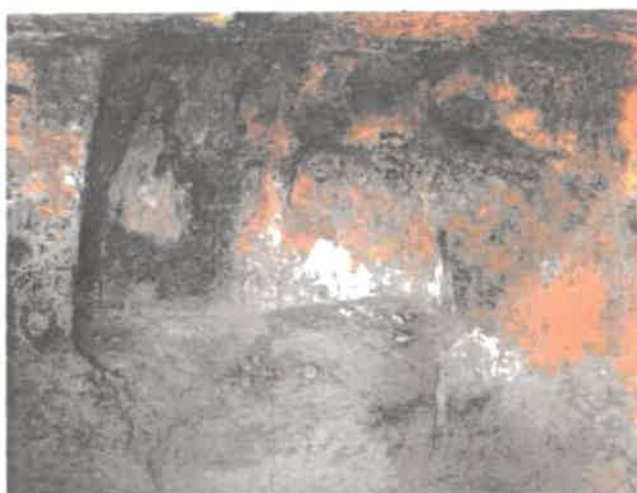
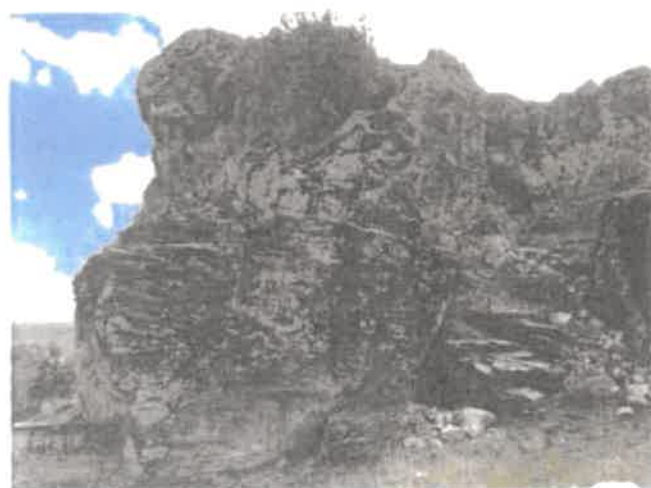
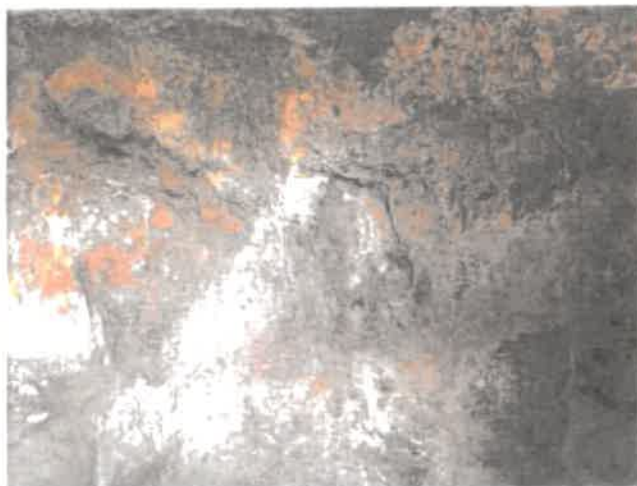
AYRINTILI TANITIM: Erbildi (Hacıseli) Köyü Kaya Mezarı; Köy yerleşiminin kuzeybatısında bulunan kayalık alanın köye bakan doğu yüzünde yer almaktadır. Girişi yerden yaklaşık 10-12 metre yükseklikte yer alan, tek odalı Mezar yapısı, ana kayanın oyulması ile oluşturulmuştur. Kayalığın kuzey yanı merdiven şeklinde düzenlenmiş olup, bu bölümden mezar girişi ön alanına ulaşılmaktadır. Kuzeydoğuya bakan Mezar girişi yaklaşık 0.70 metre yükseklik ve 0.60 metre genişliğindedir. Kapı açıklığından daha derinde yer alan oda tabanına girişin iç yüzüne oyulmuş bir basamakla inilmektedir. Mezar odası yaklaşık 2.40x1.60 metre, yüksekliği ise 1.60 metre ölçülerindedir. Mezar odasının arka (batı) duvarında bir seki (ölü yatağı) bulunmaktadır. Odanın uzun olan batı yüzünde 1.5x0.7 m boyutlarında ve 1.1 m yüksekliğinde bir nişe yer verilmiştir.
