T.C.
KÜLTÜR VE TURİZM BAKANLIĞI
İZMİR 2 NUMARALI KÜLTÜR VARLIKLARINI
KORUMA BÖLGE KURULU
KARAR

KARAR TARİHİ VE NO : 30.06.2021-14685

İZMİR İLİ, BERGAMA İLÇESİ, KURTULUŞ MAHALLESİ
557 ADA, 2 PARSEL

KORUNMASI GEREKLİ TAŞINMAZ KÜLTÜR VARLIĞI
(SU KUYUSU)
557/4

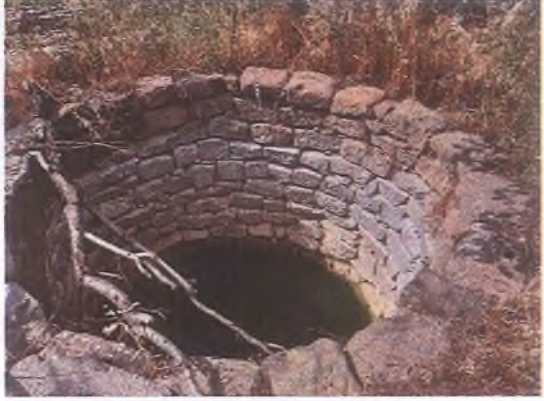
Gözlemler: Su kuyusu iyi durumdadır. Su kuyusunun doğu yönüne bitişik bölümün tuğla duvarlarında tahribat olduğu, su kuyusuna sonradan eklendiği düşünülen kurna ve yanında tulumbası mevcuttur.

Bugünkü Sahibi:	Şahıs		Bakımından sorumlu olması gereken kuruluş: Mülk Sahibi					
Yapılan Onarımlar:								
Ayrıntılı Tanım: Bergama - Göçbeyli yolu üzerinde yer alan, İzmir ili, Bergama ilçesi Kurtuluş Mahallesi, 557 ada, 2 parsel numaralı taşınmazın ortasına doğru, çapı yaklaşık 4,5 metre olan, üst kısmı kesme taşlar kullanılarak inşa edilmiş, iç bölümünde ise devşirme kesme taşların kullanılmış olduğu gözlemlenen dairesel formlu su kuyusunun bulunduğu, su kuyusunun doğusunda, su kuyusuna bitişik tuğla malzeme ile örülmüş su deposu olarak kullanıldığı düşünülen üstü betonla kaplı bir bölümün yer aldığı, söz konusu kuyunun önünde üzerinin bir bölümü beton bir plaka ile kaplı bir suyunun bulunduğu gözlemlenmiş, su kuyusunun yakınında in situ durumda olmayan antik mimari malzemeye rastlanılmıştır.			Teknik bilgiler:					
			Su					
			Elektrik					
			Isıtma					
			Kanalizasyon					
			Orijinal Kullanımı : Su kuyusu
