T.C.  
KÜLTÜR VE TURİZM BAKANLIĞI  
DİYARBAKIR KÜLTÜR VARLIKLARINI  
KORUMA BÖLGE KURULU  
KARAR

Toplantı Tarihi ve No. : 24.08.2021-330  
Karar Tarihi ve No. : 24.08.2021-8573  
Dosya No :73.03.30

AVRUPA KONSEYİ	DOĞAL VE KÜLTÜREL VARLIKLARI KORUMA ENVANTERİ (D.K.V.K.E)		ENVANTER NO:	
T Ü R K İ Y E	KÜLTÜR VARLIKLARI VE MÜZELER GENEL MÜDÜRLÜĞÜ		ANIT	
İLİ: ŞIRNAK	İLÇESİ: GÜÇLÜKONAK	MAHALLE/MEVKİ: Karşıyaka (Kırkağaç) Köyü Afkanuura Mevkii	KORUMA DERECESESİ	ANITSAL 1 2 3
SOKAK VE KAPI NO:	KAD. :PAFTA: ADA: 208 PARSEL: 40		CEVRESEL	1 2 3
ADI : GERMİK HANI	YAPTIRAN:	YAPAN:	MİMARİ ÇAĞI:	
	YAPIM TARİHİ: 17-18. yy	KİTABE:	VAKFIYE:

SIRNAK  
GÜÇLÜKONAK  
KARŞIYAKA(KIRKAĞAÇ)  
GERMİK HANI VE KORUNMA ALANI

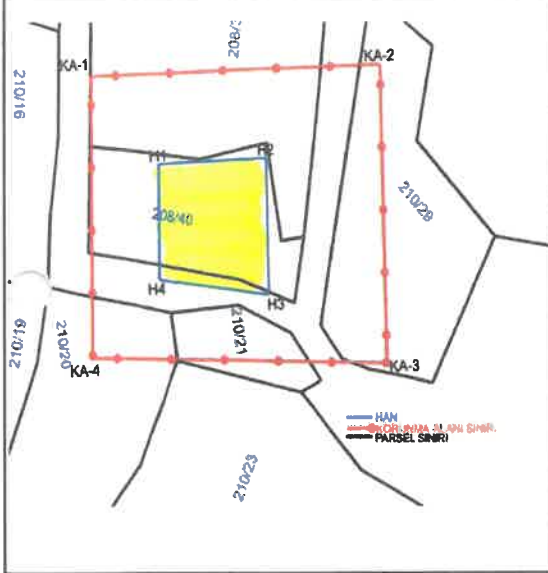
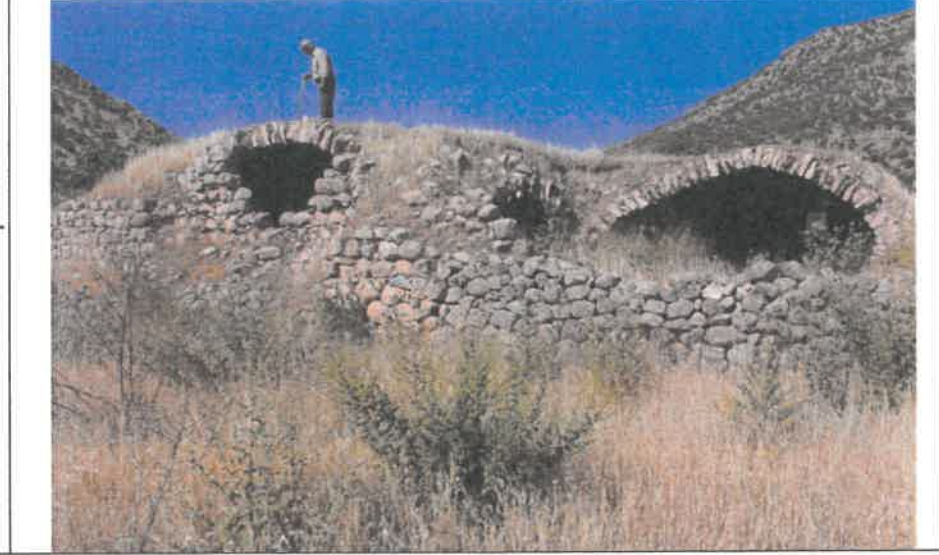
**GENEL TANIM:** Doğu-batı yönde dikdörtgen planlı olan yapı, plan ve mimari özellikleri yönünden kapalı hanlar grubuna girmektedir.

KORUNMUŞLUK DURUMU: kötü	TAŞIYICI YAPI: kötü	CEPHE DURUMU: kötü	ÖRTÜ DURUMU: kötü	İÇ YAPI DURUMU: kötü	BEZEME DURUMU: -	RUTUBET DURUMU: -
--------------------------	---------------------	--------------------	-------------------	----------------------	------------------	-------------------

**AYRINTILI TANITIM:** Günümüzde kullanılmayıp harp durumunda olan han, genel olarak doğu-batı yönde dikdörtgen planlıdır. Yapı, plan ve mimari özellikleri yönünden kapalı hanlar grubuna girmektedir. Doğu-batı doğrultusunda uzanan birbirine paralel ve yaklaşık olarak eşit büyüklüklere sahip üç (3) sahından oluşmaktadır. Sahınlar arasındaki geçiş, kalın tutulmuş 1.5 metre kesitli payeler üzerine oturan yuvarlak kemerli açıklıklarla sağlanmaktadır. Sahınların üzeri, dört (4) adet kalın paye ile kenarlarda cephe duvarlarına oturan beşik tonozlarla örtülüdür. Yapının zemin döşemesinin bazı bölümlerinde bulunan taş döşemelerden özgün zemin döşemesinin taş kaplama olduğu anlaşılmaktadır. Orta sahındaki özgün taş zemin döşemenin bulunduğu bölümde, abdest havuzu olduğu düşünülen küçük bir havuz bulunmaktadır. Hanın cephe duvarlarının bazı bölümleri yıkılmıştır. Özellikle batı cephe duvarlarının üst kısımları büyük ölçüde yıkılmıştır. Sahınların üzerini örten tonoz örtünün batı kısımlarının bir bölümü yıkılmıştır. Mevcut izlerden, yapının girişinin güney cephedeki yuvarlak kemerli açıklıktan sağlandığı tahmin edilmektedir. Giriş bölümünün hemen sağ ve solunda bulunan duvar izleri ve yıkıntılardan bu kısımların, hanın ahır bölümü olduğu tahmin edilmektedir. İçten, beşik tonozlu olan üst örtüsü, dıştan düz toprak dam şeklindedir. Yapının iç mekân duvarlarında yaklaşık 1 metre seviyeye kadar ve kemerleri taşıyan payeler çoğunlukla kaba yonu, kısmen de kesme taş malzemeden; üst kısımları ile tonoz örtü ise kırma ve moloz taş malzemeden inşa edilmiştir.

-Mevcut haliyle tehlike arz eden Germik Hanı'na ilişkin gerekli güvenlik önlemlerinin maliki ve ilgili birimlerce alınmasına;

-Kültür varlığı olan Germik Hanı'nın yok olmaması için restorasyon çalışmasının yapılmasına yönelik rölöve, restitüsyon ve restorasyon projelerinin maliki ve ilgili birimlerce hazırlanarak Koruma Bölge Kuruluna iletilmesine karar verildi.

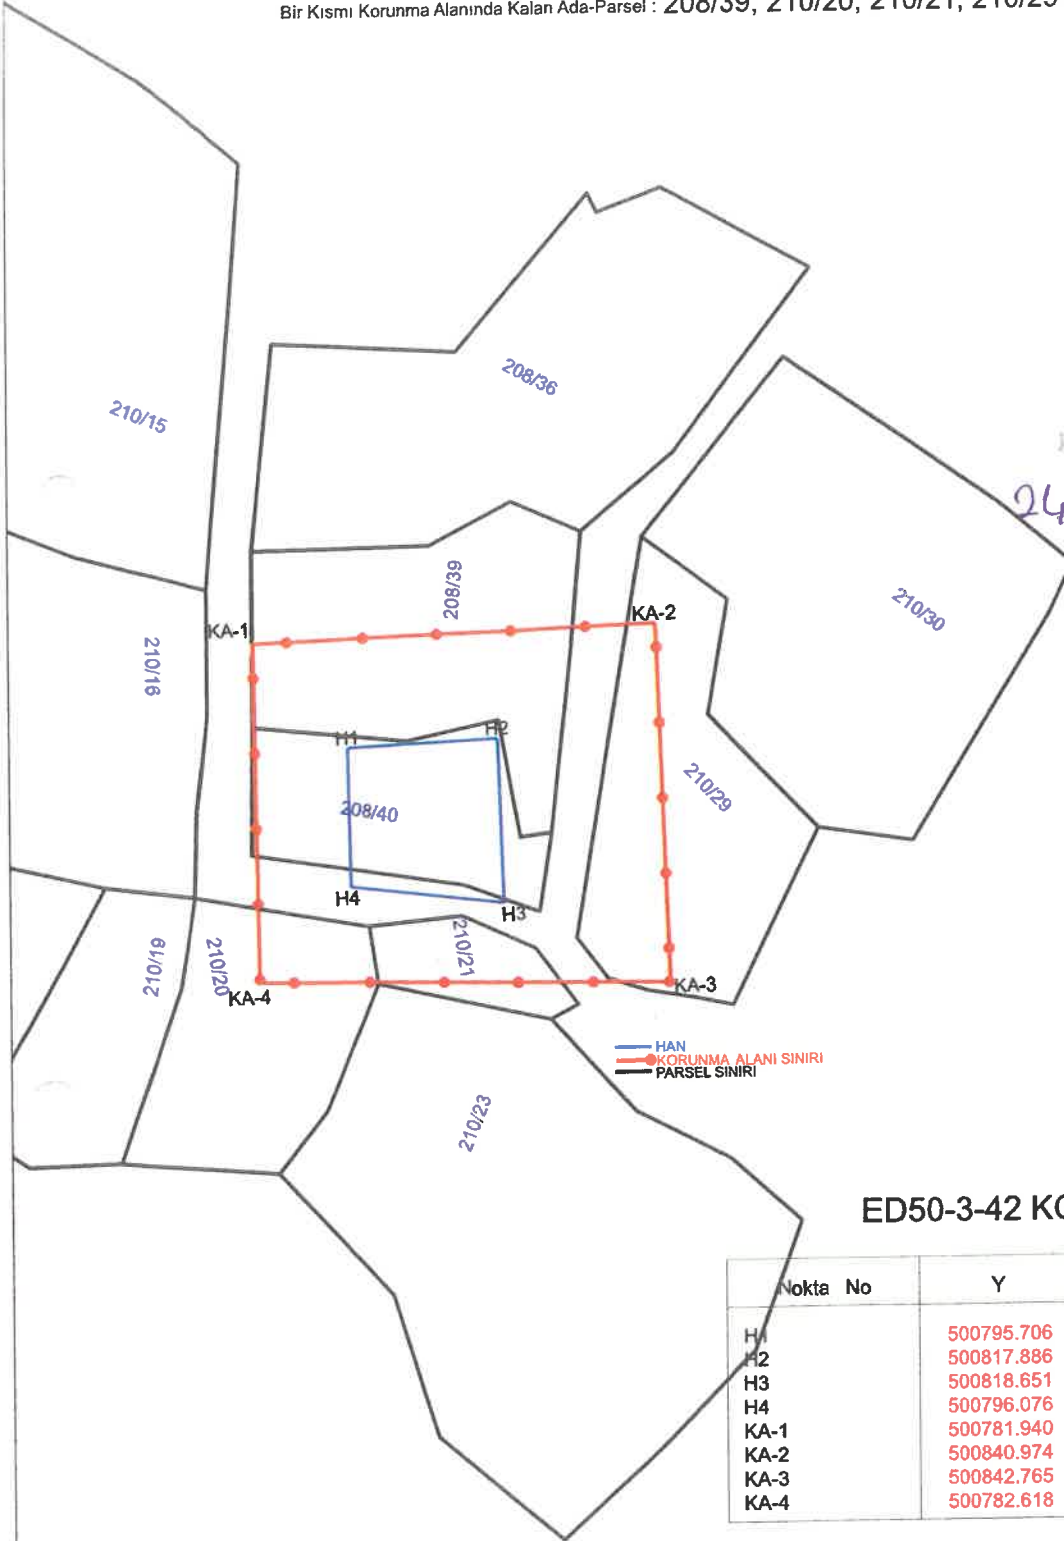
Germik Hanı Ada-Parsel : 208/40

Bir Kısmı Korunma Alanında Kalan Ada-Parsel : 208/39, 210/20, 210/21, 210/29

ED50-3-42 KOOR.

Nokta No	Y	X
H1	500795.706	4150415.285
H2	500817.886	4150416.350
H3	500818.651	4150392.374
H4	500796.076	4150394.995
KA-1	500781.940	4150430.785
KA-2	500840.974	4150432.823
KA-3	500842.765	4150380.382
KA-4	500782.618	4150381.350

ED50-6-45 KOOR.

Nokta No	Y	X
H1	235529.175	4152958.150
H2	235551.388	4152958.509
H3	235551.388	4152934.509
H4	235528.897	4152937.849
KA-1	235515.904	4152974.089
KA-2	235575.000	4152974.244
KA-3	235575.118	4152921.749
KA-4	235515.005	4152924.635

-2863 sayılı Kanunun 8. Maddesi kapsamında, Germik Hanı'nın korunma alanı sınırlarının ekli koordinatlı krokide işaretlendiği şekilde belirlenmesine;
