T.C.
KÜLTÜR VE TURİZM BAKANLIĞI
TRABZON KÜLTÜR VARLIKLARINI KORUMA BÖLGE KURULU
K A R A R

Toplantı Tarihi ve No : 29/05/2019 - 2 5 6
Karar Tarihi ve No. : 29/05/2019 - 5 0 4 0

Gümüşhane İli, Merkez, Yeşilyurt Köyü, sit alanı dışında, Cebaylı Mahallesi, 101 ada, 266 parselde yer alan konutun tescillenmesi konusuna ilişkin Müze Müdürlüğüne hazırlanan raporu içeren Gümüşhane Valiliği, İl Kültür ve Turizm Müdürlüğü'nün 07/03/2019 tarih ve E.204717 sayılı yazısı, Gümüşhane İl Özel İdaresi, İmar ve Kentsel İyileştirme Müdürlüğü'nün 17/04/2019 tarih ve E.2037 sayılı, 23/05/2019 tarih ve E.2775 sayılı yazıları ile konuya ilişkin Trabzon Kültür Varlıklarını Koruma Bölge Kurulu Müdürlüğü'nün 22/04/2019 tarih ve 313 sayılı raporu ile 22/05/2019 tarih ve 409 sayılı sunum raporu okundu, ekleri ve dosyası incelendi, yapılan görüşmeler sonucunda;

İLİ GÜMÜŞHANE
İLÇESİ MERKEZ
MAHALLE YEŞİLYURT
ADA/PARSEL 101/266

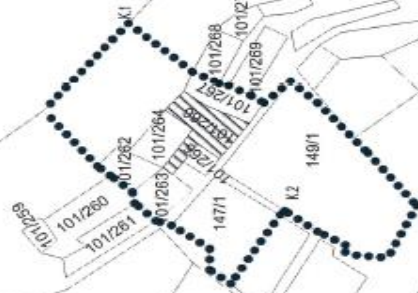
1
1000

TESCİLLİ YAPı

•••••••••• KORUNMA ALANI SINIRI
