T.C.
KÜLTÜR VE TURİZM BAKANLIĞI
TRABZON KÜLTÜR VARLIKLARINI KORUMA BÖLGE KURULU
K A R A R

Trabzon İli,Ortahisar İlçesi,sit alanı dışında Esentepe Mah.1246 ada 6 parselde yer alan özel mülkiyete ait taşınmazın tescil isteğine ilişkin Trabzon Kültür Varlıklarını Koruma Bölge Kurulu Müdürlüğü'nün 13.05.2019 tarih ve 377 sayılı uzman raporu,Trabzon Büyükşehir Belediye Başkanlığı İmar ve Şehircilik Dairesi Başkanlığı Planlama Şube Müdürlüğü'nün 20.05.2019 tarih ve E.8142 sayılı yazısı,Ortahisar Belediye Başkanlığı İmar ve Şehircilik Müdürlüğü'nün 23.05.2018 tarih ve E.9441 sayılı yazısı,Trabzon Kültür Varlıklarını Koruma Bölge Kurulu'nun 26.06.2019 tarih ve 5068 sayılı kararı okundu,ekleri ve dosyası incelendi, yapılan görüşmeler sonunda;

AVRUPA KONSEYİ		KÜLTÜREL VARLIKLARI KORUMA ENVANTERİ		ANIT		ENVANTER NO:				
TÜRKİYE		KÜLTÜR VARLIKLARI VE MÜZELER GENEL MÜDÜRLÜĞÜ				HARİTA NO:				
İLİ: TRABZON		İLÇE: Ortahisar	MAHALLE VEYA KÖYÜ: Esentepe			KORUMA	ANITSAL	1	2	3
SOKAK VE KAPI NO:		KADASTRO Pafta: Ada: Parsel:				DERECESİ	ÇEVRE S.	1	2	3
ADI: KONUT	YAPTIRAN: -	YAPAN: -				MİMARİ ÇAĞI: Cumhuriyet				
	YAPIM TARİHİ:	KİTABE: -				VAKFIYE: -

TRABZON İLİ, ORTAHİSAR İLÇESİ, ESENTEPE MAHALL

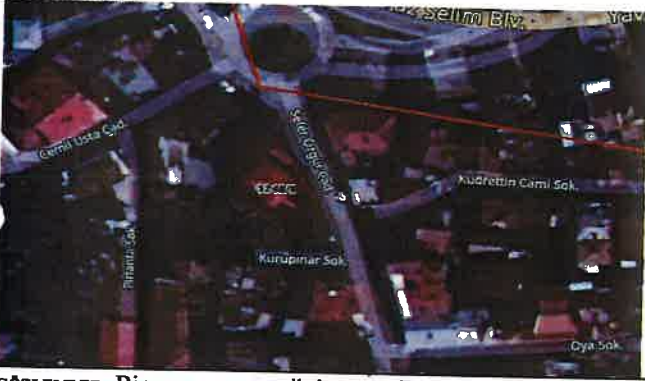
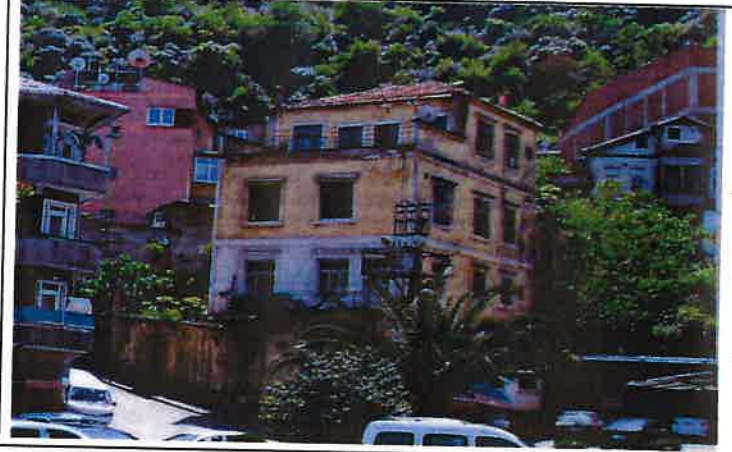
VAZİYET PLANI:

GÖZLEMLER: Binanın onarımına ihtiyaç vardır.

AYRINTILI TANIM:
B+Z+2+çekme kattan oluşan betonarme bina avlu içerisinde yer almaktadır. Taşınmaz yapım tekniği ile Cumhuriyet dönemi yapısı olup 20. yy. ortalarına tarihlendiği düşünülmektedir.

Binanın güneybatı zemin katı doğal kayaya oturtulmuştur. Batı cephede zemin kat manav olarak kullanılmaktadır. Binaya kuzey cephede zemin katta iki kanatlı kapı (kapı günümüzde kot olarak yoldan yüksekte olup bu kapıdan binaya giriş yapılmakta olup bu kapıya ulaşmak için merdiven bulunmamaktadır.) ve aynı cephede avluya giriş sağlayan günümüzde demirle kapatılmış iki adet apı ile giriş sağlanmaktadır. Kuzey cephede 1.katta beton konsollara oturan balkon yer almaktadır.

Doğu cephede birinci ve ikinci kata girişi sağlayan sonradan yapıldığı düşünülen merdiven yer almaktadır. Birinci katta beton konsolla taşınan cumba yer almakta olup cumbanın üstünde 2. Kata hizalı sonradan yapılan katla simetri içerisinde olmayan taşınmaza girişi sağlayan eklenti vardır.

Güney cephe sağır cephe olup birinci ve ikinci kata hizalı tuğla ve briket malzeme ile yapılmış olan eklenti vardır.

Katlar arasında yatayda ve dikeyde beton silmelere yer verilmiştir. Pencere söveleri beton malzemeli olup pencereler binanın katlarında farklı ebatlarda yapılmıştır.

Çekme katın üst örtüsü kırma çatı olup marsilya kiremit malzemesi ile kapatılmıştır.

Günümüzde kullanılmayan taşınmazın avlu kapıları kapalı olduğu için avluya girilememiş olup iç mekân incelenememiştir. Günümüzde zemin kattaki dükkân hariç kullanılmayan binada ahşap (kapı, çerçeve) malzemelerde çürüme ve bozulmalar, beden duvarlarında sıvalarda yer yer dökülmeler görülmektedir. Dış mekânda gözlemediği kadarıyla onarımına ihtiyacı vardır.

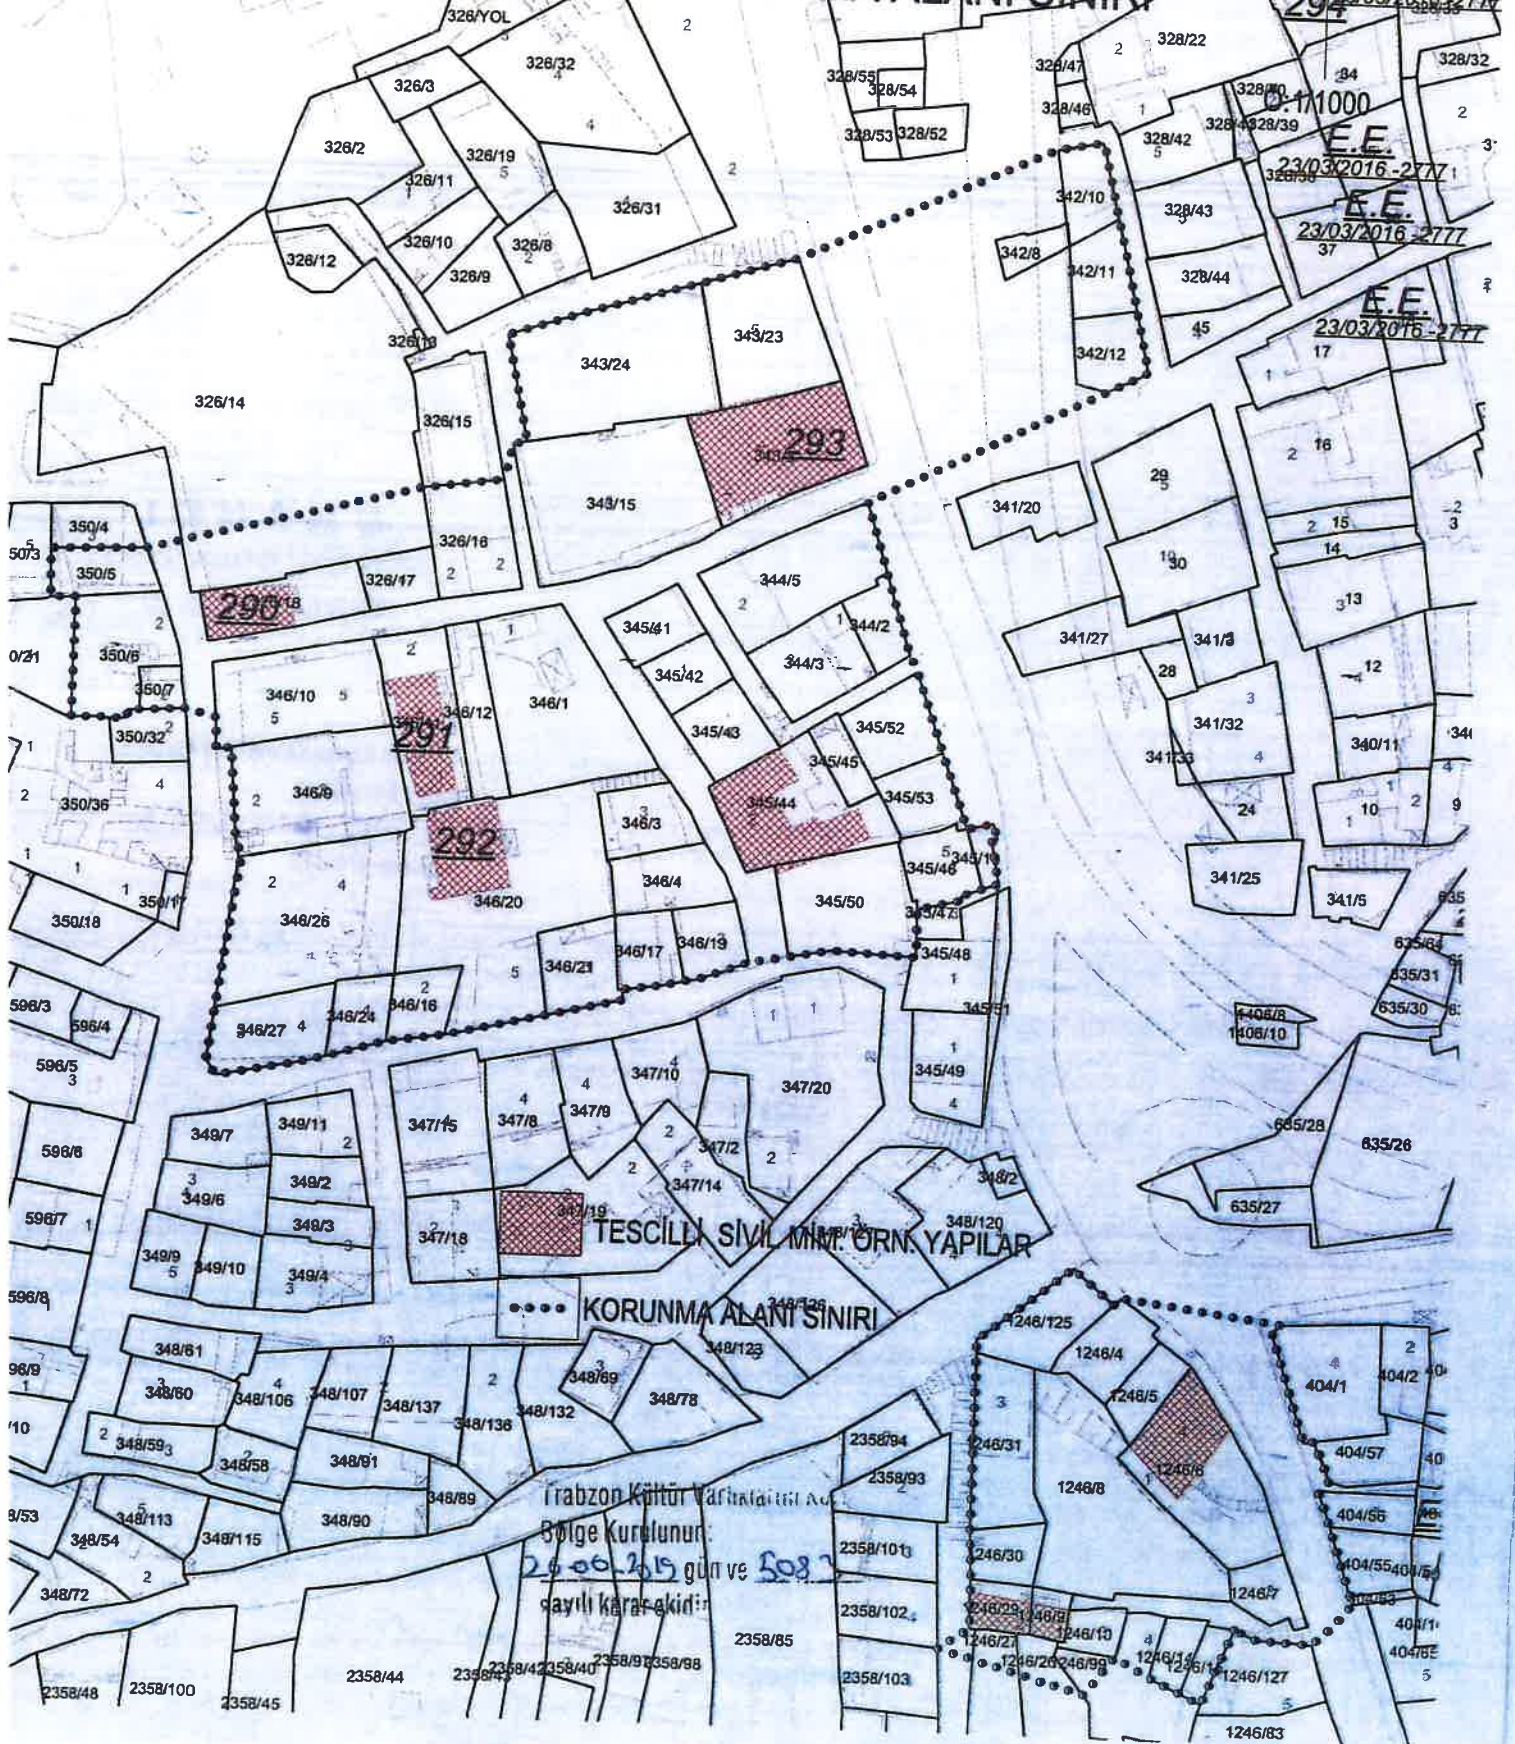
YAPILAR VE KORUNMA ALANI SINIRI

1246 ADA, 6 PARSEL VE 29-9 PARSELLERDEKİ TESCİLLİK
