T.C.  
KÜLTÜR VE TURİZM BAKANLIĞI  
TRABZON KÜLTÜR VARLIKLARINI KORUMA BÖLGE KURULU  
K A R A R

Toplantı Tarihi ve No: 22/10/2020 - 305  
Karar Tarihi ve No : 22/10/2020 - 6046

YİTİRMEZ KÖYÜ (KARAKODIL MEVKİİ) KİLİSESİ

AVRUPA KONSEYİ	KÜLTÜREL VARLIKLARI KORUMA ENVANTERİ		ANIT	ENVANTER NO:	
TÜRKİYE	KÜLTÜR VARLIKLARI VE MÜZELER GENEL MÜDÜRLÜĞÜ			HARİTA NO:	
İLİ: GÜMÜŞHANE	İLÇESİ: MERKEZ	MAHALLE VEYA KÖYÜ: YİTİRMEZ	KORUMA DERECESİ	ANITSAL	1.Grup
SOKAK VE KAPI NO: -	KADASTRO	Pafta: Ada: Parsel: 122 2-4		ÇEVRESEL	
ADI: KİLİSE VE ŞAPELİ	YAPTIRAN: -	YAPAN: -	MİMARİ ÇAĞI: Yöresel Osmanlı Dönemi		
	YAPIM TARİHİ: 19 YY	KİTABE:-	VAKFIYE: -

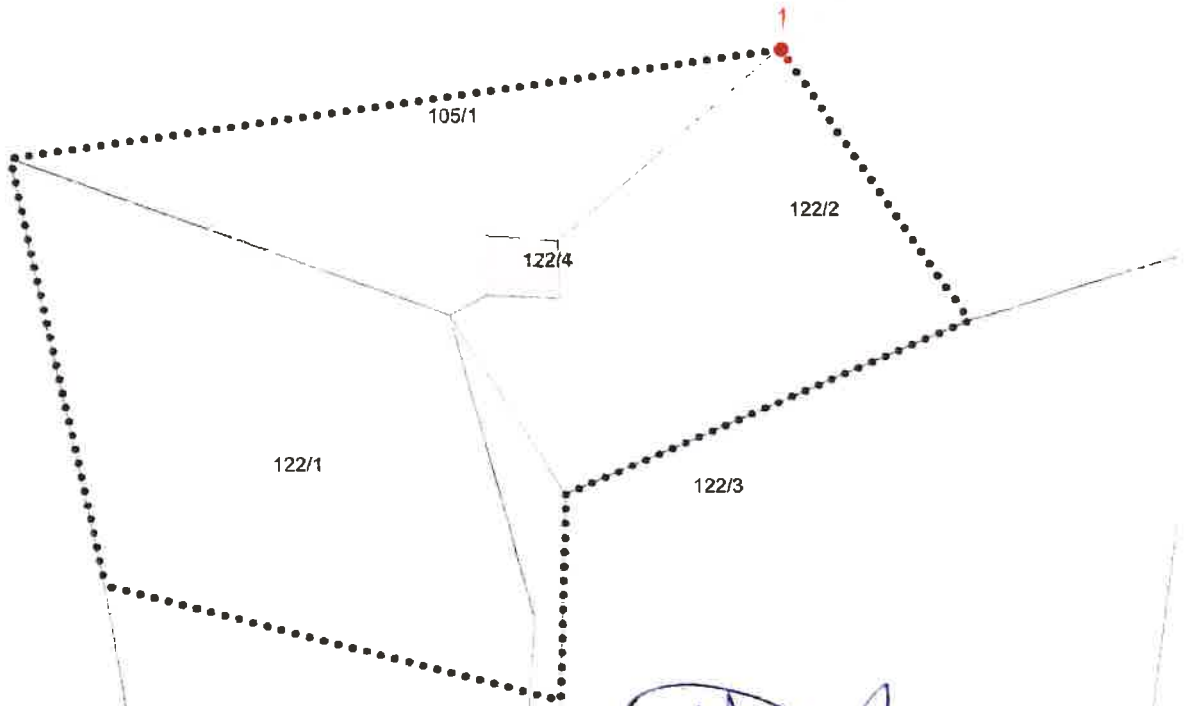
TESCİLLİ KİLİSE PARSELI

..... KORUNMA ALANI SINIRI

Taşınmazın koruma grubunun I (bir) olarak, korunma alanının ise ekteki kadastral haritada sınırları çizilen alan olarak belirlenmesine, taşınmazların bulunduğu 122 ada, 2-4 parsellerin tapu kütüğünün beyanlar hanesine "**Korunması Gerekli I. (bir) Grup Taşınmaz Kültür Varlığıdır**" şerhinin verilmesine, belirlenen korunma alanı içerisinde kalan 122 ada 1 parsel ile 105 ada, 1 parselin tapu kütüğünün beyanlar hanesine de "**Korunması Gerekli Taşınmaz Kültür Varlığı Korunma Alanındadır**" şerhinin verilmesine;

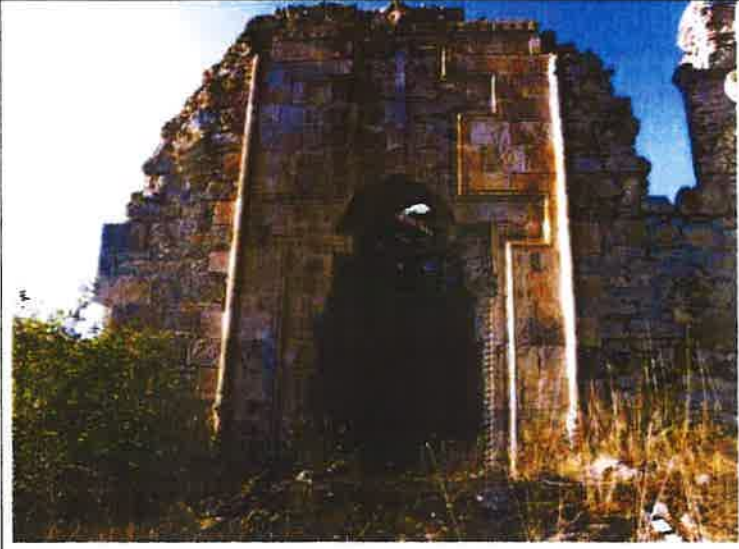
**GENEL TANIM:** Yapı yöreye hakim, kuzeygüney yönde eğimli bir arazi üzerinde konumlanmıştır. Doğu batı yönde bazilikal planda, sıralı kabayonutuş ve kesmetaştan inşaa edilmiştir. Üst örtüsü yıkıktır.

**GÖZLEMLER:** Yapının üst örtüsü tamamen çökmüş, beden duvarlarında büyük oranda malzeme kayıpları ve çatlaklar vardır.

Kilise bölgede yer alan çok sayıdaki kiliseler ile aynı döneme ait olmalıdır. (19.yy.) Üzerinde kitabe tespit edilmemiştir. Dikdörtgen, bazilikal planlı, içten yarım daire şeklinde üç adet apsis, dıştan tek apsislidir. Bu apsis yapıdan daha kısa tutulmuştur. Beden duvarları kaba yonu ve düzgün kesme taş malzemedan inşa edilmiştir. Üst örtüsü yoktur. (yıkılmış, kilisenin içerisinde üst örtüye ait malzemeler var) Güney cepheden anıtsal bir girişe sahiptir. Kesme taş kaplama, kapıya yivlerle haç şekli verilmiş, ayrıca girişin üzerinde kabartma şeklinde haç motifi vardır. Girişin iki yanındaki yarı duvara gömülü sütunceler kaide üzerinde yapılmıştır. Kilisenin en sağlam yeri olan giriş kapısında da tahribatlar söz konusudur. İçerisinde sıva üzeri fresklere dair izler olsa da yoğun tahribattan dolayı günümüzde çok fazla seçilememektedir. Yan duvarlarda yarı duvara gömülü payandalar vardır. İçerisinde yer alan yoğun bitki ve çalılık sebebi ile kilisenin iç kısımları görülememektedir.

**ÖNERİLEN KULLANIMI: Onararak turizme kazandırılabilir.**
