KÜLTÜR VE TURİZM BAKANLIĞI
İZMİR 2 NUMARALI KÜLTÜR VARLIKLARINI
KORUMA BÖLGE KURULU
KARAR

KARAR TARİHİ VE NO : 16.04.2021-14438

İZMİR İLİ, BERGAMA İLÇESİ, SELÇUK MAHALLESİ, TAKSİM BOZTEPE MEVKİİ
432 ADA, 4-9 PARSELLER

AVRUPA KONSEYİ	KÜLTÜREL VARLIKLARI KORUMA ENVANTERİ	K.V.K.E.	SİT	ENVANTER NO	35.02/2170	
TÜRKİYE	KÜLTÜR VARLIKLARI VE MÜZELER GENEL MÜDÜRLÜĞÜ			HARİTA NO		
İLİ: İZMİR	İLÇESİ: BERGAMA	MAHALLE - KÖY VEYA MEVKİİ: SELÇUK MAHALLESİ	KADASTRO PAFTA:	ADA:	PARSEL:	
ADI: Antik Taş Ocağı - Yapı Kalıntısı				J 18 d 2	432	4-9

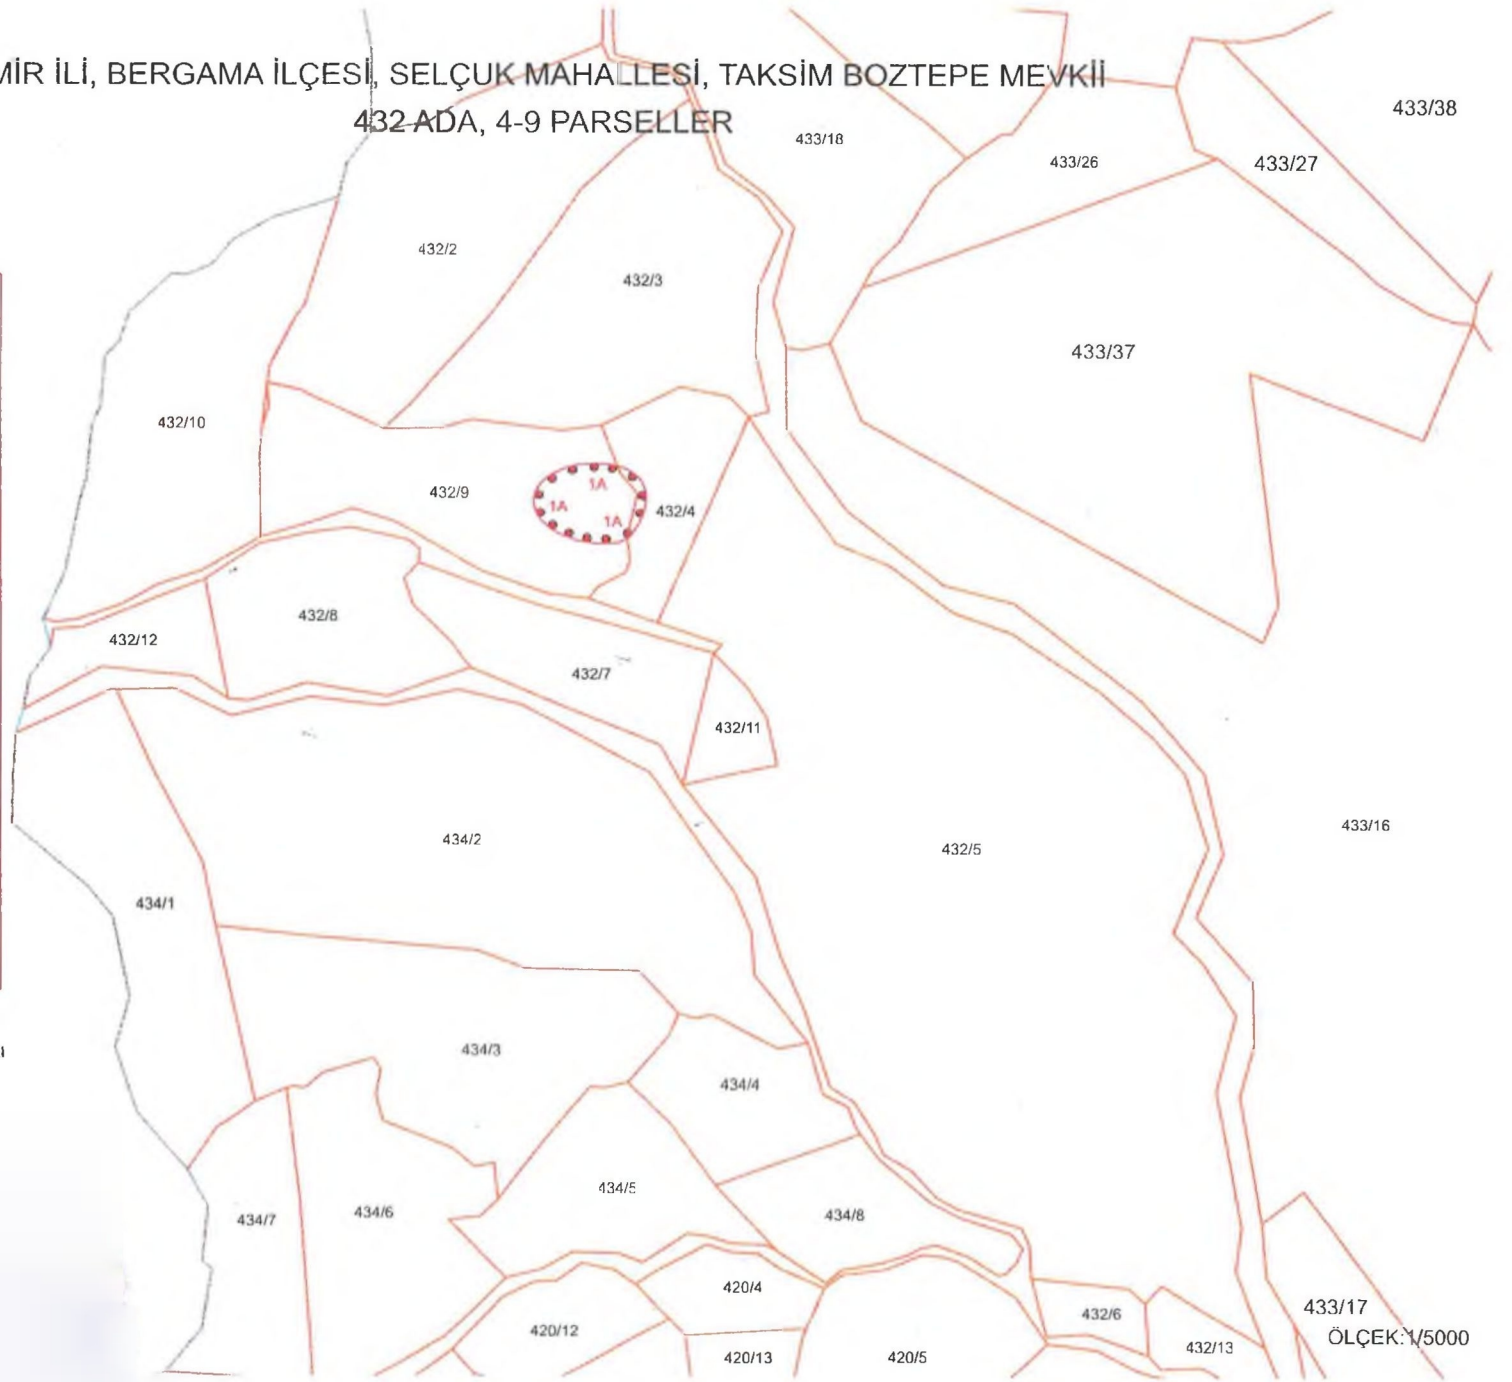
433/17
ÖLÇEK:1/5000

••••• 1. (BİRİNCİ) DERECE ARKEOLOJİK SİT SINIRI

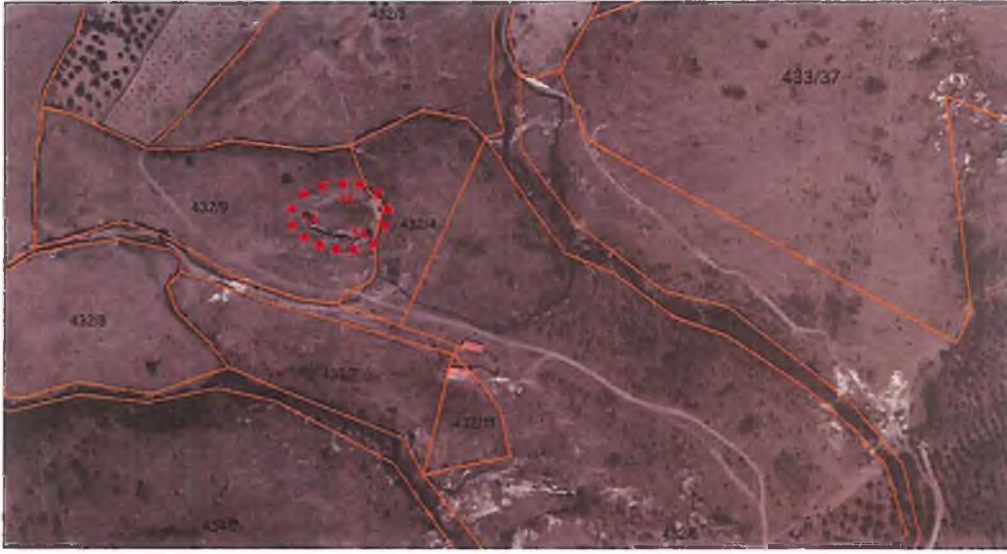
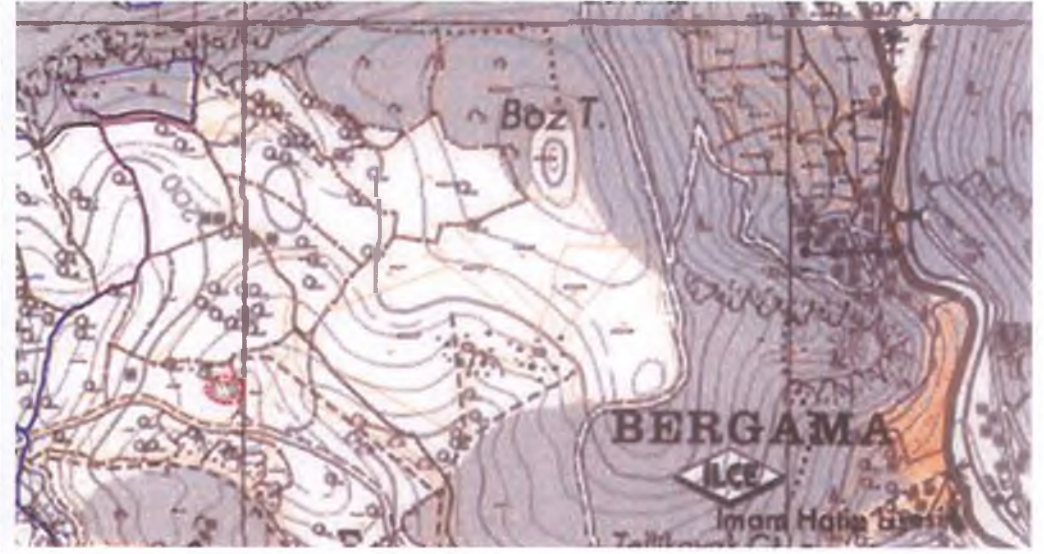
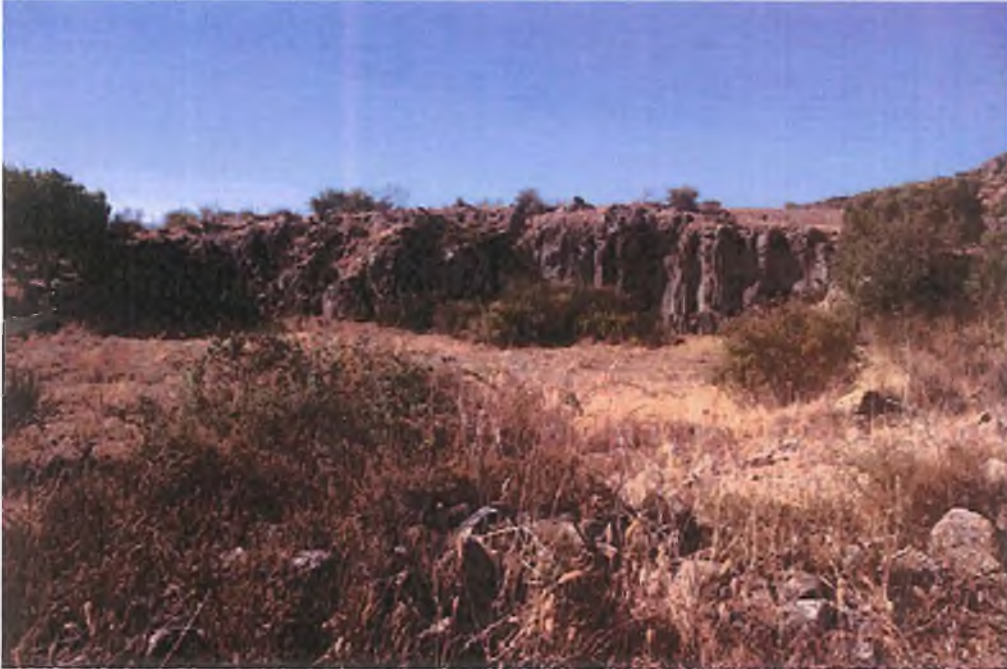
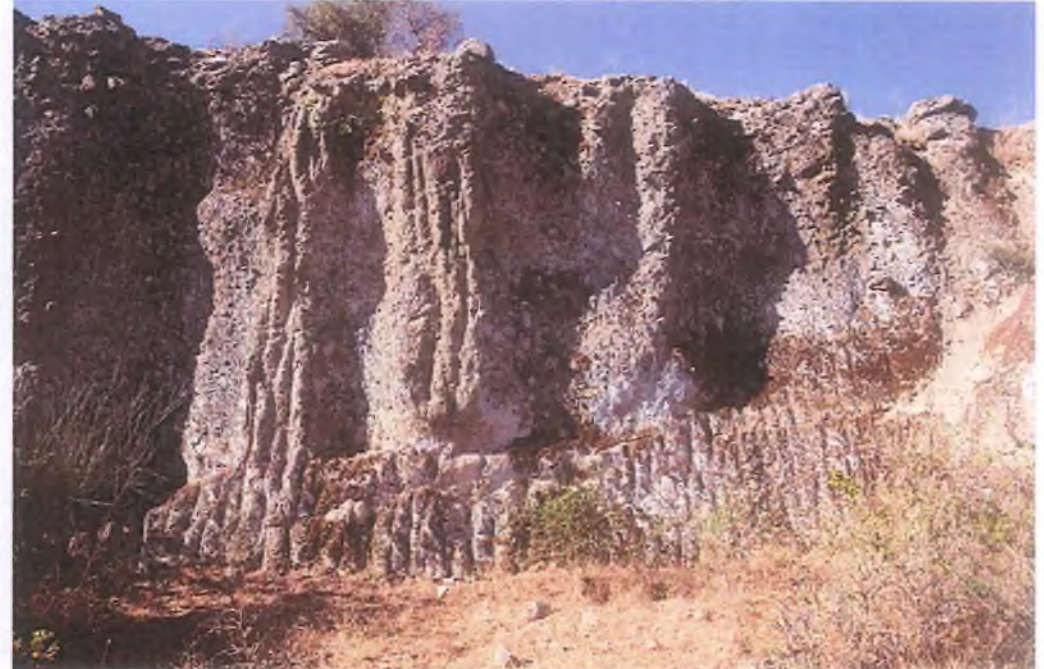
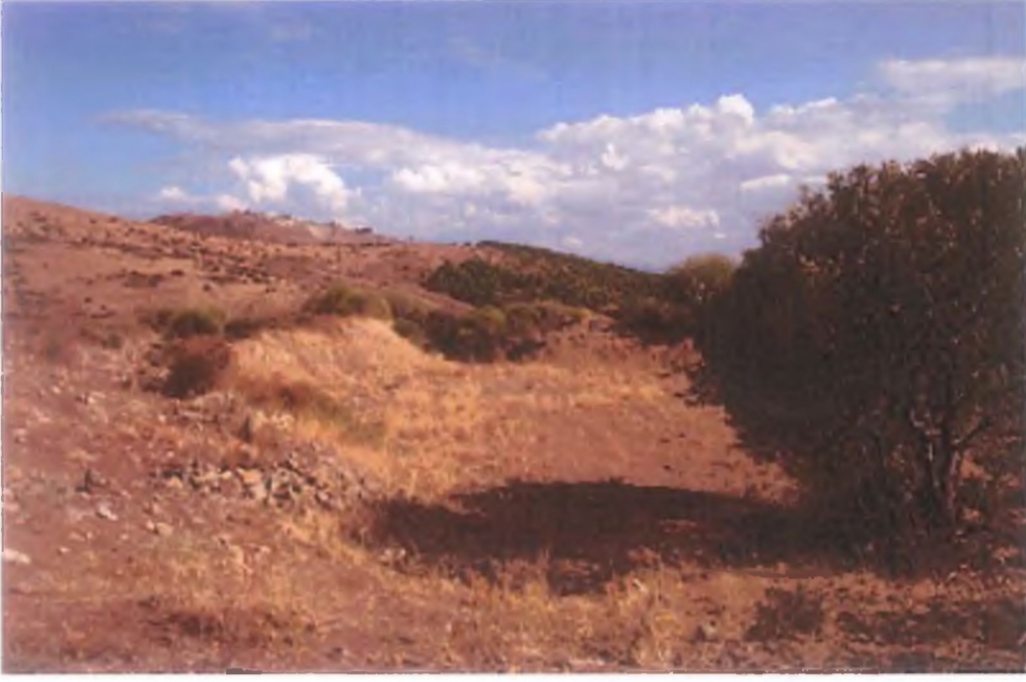
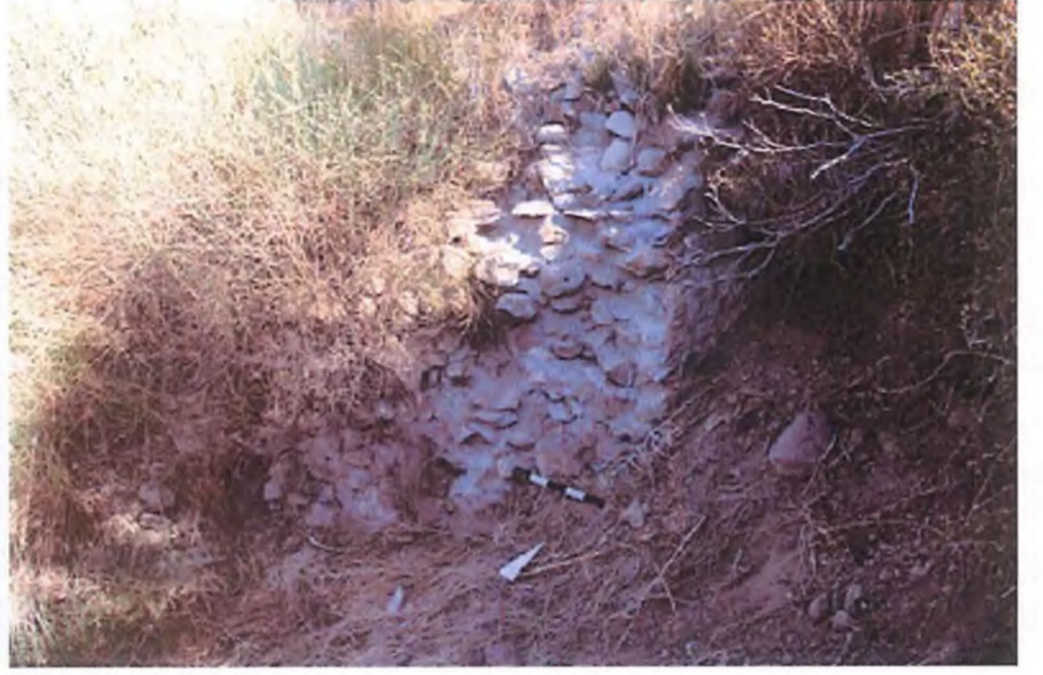
HARİTA - FOTOĞRAFLAR :

GENEL TANIM: Taş ocağı ile bitişiğindeki kireç harçlı moloz taş örgülü duvarın bulunduğu alandır.

ŞİMDİKİ TEHLİKELER : Kaçak kazılar.

ŞİMDİKİ DURUM: Korunmasız.

GÖZLEMLER : Taş ocağı olarak kullanılmış olan alandaki kaya kütesinden büyük boyutlu taş alımlarının yapılmış olduğu gözlemlenmiştir. Ocağın bitişiğinde az korunmuş vaziyette kireç harcı ve moloz taş kullanılarak oluşturulmuş duvar örgüsü yer almaktadır. Duvar örgüsünün kuzey yönünde toprağın altında devam ettiği anlaşılmaktadır. Çevresinde herhangi bir seramik, çatı kiremidi vb. buluntuya rastlanılmamış olmakla birlikte duvar izinin Geç Roma dönemine tarihlenmesi muhtemeldir.
