KÜLTÜR VE TURİZM BAKANLIĞI
İZMİR 2 NUMARALI KÜLTÜR VARLIKLARINI
KORUMA BÖLGE KURULU
KARAR

KARAR TARİHİ VE NO : 27.08.2021-14976

Pazar Camine ilişkin rölövenin uygun olduğuna, yapıya ilişkin restitüsyon ve restorasyon projelerinin hazırlanarak Kurumuza iletilmesine, karar verildi.

AVRUPA KONSEYİ	Doğal Ve Kültürel Varlıkları Koruma Envanteri D.K.C.K.E	KÜLTÜR VARLIĞI	Envanter No:		
TÜRKİYE	Kültür Varlıkları ve Müzeler Genel Müdürlüğü		Harita No:		
İli: MANİSA	İlçesi: TURGUTLU	Mahalle Köy: ALTAY		1. Grup Yapı	X
SOKAK :	Pafta :	Ada : 492	Parsel : 1	KORUMA DERECESİ	2. Grup Yapı
Adı: Pazar (Piyale) Camii	Yaptıran: Piyaleoğlu Mustafa	Yapan: -	Mimari Çağı: 17. YY Osmanlı		
	Yapım Tarihi: 1065 (1654-55)	Kitabe: Var	Vakfiye: Mevcut

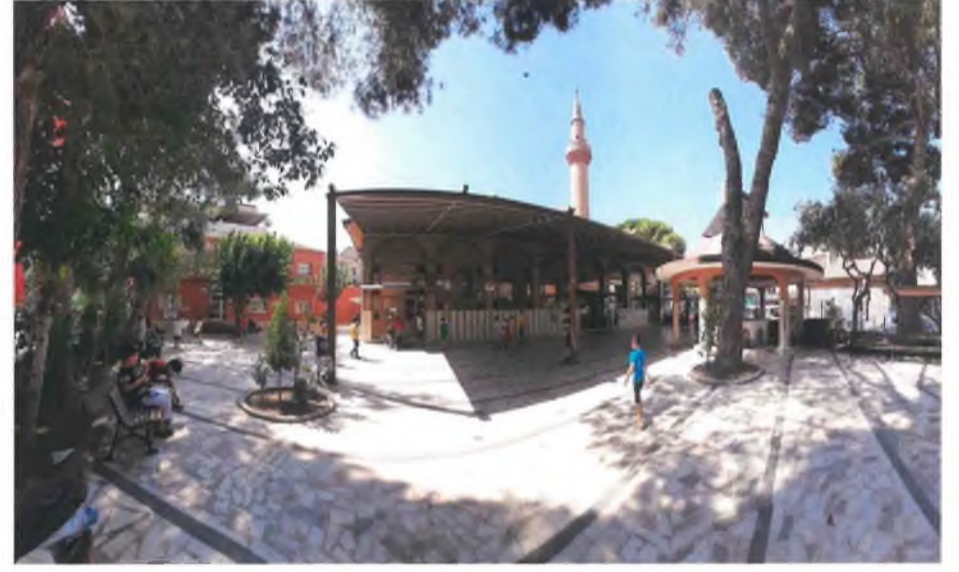
Fotoğraf

Genel Tanım: Kubbeye örtülü kare planlı bir harim, kuzeyindeki üç birimli son cemaat yeri ve batı cephesinin kuzey ucundaki minarenden oluşmaktadır.

Ayrıntılı Tanım: Kubbeye örtülü kare planlı bir harim, kuzeyindeki üç birimli son cemaat yeri ve batı cephesinin kuzey ucundaki minarenden oluşmaktadır. Son cemaat yerinin kuzeyinde ahşap sundurma şeklinde ikinci bir son cemaat yeri (sakıf) mevcuttur. İnşa malzemesi almalı dikende kaba yonu taş ve tuğladır. Yapının kuzeyinde betonarme, nitelsiz bir şadırvan yer almaktadır. İnşa kitabesine göre Piyaleoğlu Mustafa tarafından 1065/1654-55 yılında inşa ettirilmiştir. İnşa kitabesinin yanı sıra 1067/1656-1657 tarihinde düzenlenmiş bir vakfiyesi de mevcuttur. Duvarlar almalı dikende kaba yonu taş ve tuğlalarla inşa edilmiştir. Köşelerde devşirme mermerler de kullanılmıştır. Derzler, çimento esaslı siva ile belirgin hale getirilmiştir. Cephelerin üst kesiminde tuğladan beş sıra halinde düzenlenmiş (üçü düz silme, ikisi testere dişi şeklinde) kirpi saçaklara yer verilmiştir. Güney ve batı cepheleri simetrik bir düzenlemeye sahiptir. Her iki cephede de iki sıra halinde düzenlenmiş beşer pencere vardır. Alt sıradaki iki pencere sivri kemerlidir. Güney cephesindeki alt sıra pencereleri sonradan eklenen taş söve ve yuvarlak kemerlerle daraltılmıştır. İki cephede de üstte ortada dairesel formlu, iki yanda sivri kemerli birer pencere bulunmaktadır. Batı cephesinin güney ucunda kullanılan devşirme mermerlerden biri üzerinde çiçek ve kıvrım dallardan oluşan bir süsleme dikkati çekmektedir. Aynı cephede üstte, ortada yer alan dairesel formlu pencerenin iki yanında tuğlalarla oluşturulmuş birer servi motifi vardır. Doğu cephesi, özgünde güney ve batı cepheleri ile simetrik bir kurguya sahip olmakla birlikte, cepheye girişindeki kitabeye göre 1997 yılında kadınlar mahfili olarak kullanılan iki katlı betonarme bir yapı eklenmiştir.

Yapılan Onarımlar: 1922 yılında yangın sonrası ve 1960-70 yıllarında genel onarım yapıldığı bilinmektedir.
