T.C.
KÜLTÜR VE TURİZM BAKANLIĞI
DIYARBAKIR KÜLTÜR VARLIKLARINI
KORUMA BÖLGE KURULU
KARAR

AVRUPA KONSEYİ	DOĞAL VE KÜLTÜREL VARLIKLARI KORUMA ENVANTERİ (D.K.V.K.E)		ANIT	ENVANTER NO:		
T Ü R K İ Y E	KÜLTÜR VARLIKLARI VE MÜZELER GENEL MÜDÜRLÜĞÜ			HARİTA NO:		
İLİ: DİYARBAKIR	İLÇESİ: SUR	MAHALLE/MEVKİ: Çarıklı		KORUMA DERECESESİ	ANITSAL	1 2 3
SOKAK VE KAPI NO:		KADASTRO:PAFTA: ADA: 0 PARSEL:69		ÇEVRESEL	1 2 3	
ADI : Çarıklı Çeşmesi	YAPTIRAN:	YAPAN:	MİMARİ ÇAĞI: 18.yüzyıl			
	YAPIM TARİHİ:	KİTABE:	VAKFİYE:

İli **DIYARBAKIR**
İlçesi **SUR**
Mahallesi **ÇARUĞI**
Alan **ÇARIKLI ÇEŞMESİ VE KORUNMA ALANI**

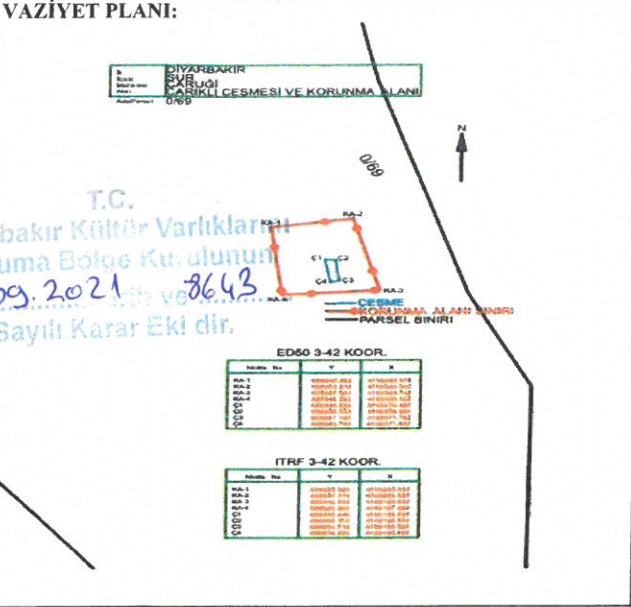
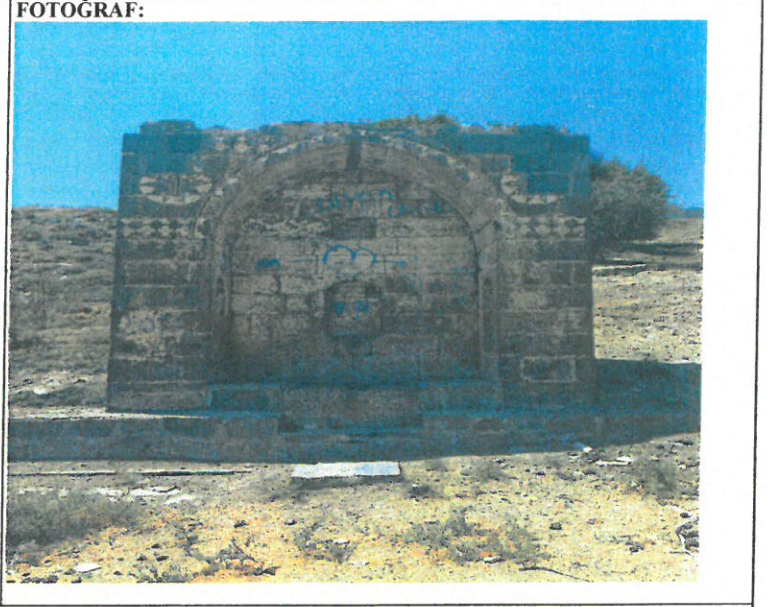
GENEL TANIM: Diyarbakır-Mardin yolu üzerinde canlı hayvan borsası karşısında yolun kuzeyinde, yol kenarında yol kotundan yaklaşık 1 metre daha yukarda, yamaçta bulunmakta ve /69 no.lu parselde yer almaktadır. Çeşme yaklaşık 3 metre yükseklikte ve 1 metre eninde, tek kemerli olarak siyah bazalt taş malzemeden inşa edilmiştir

GÖZLEMLER: Çeşme'nin sivri kemer formu açıklığı doğu yöne bakmaktadır. Kemerin içinde sağında ve solunda yaklaşık 50.cm *20 cm boyutlarında ve yaklaşık 30.cm derinlikte iki niş yer almaktadır.

AYRINTILI TANITIM:
01.09.2021 tarihinde yerinde yapılan incelemede;
Diyarbakır İli, Sur İlçesi, Çarığı (Çarıklı) Mahallesi /69 no.lu parselde bulunan tescilli çeşme eski, Diyarbakır-Mardin yolu üzerinde canlı hayvan borsası karşısında yolun kuzeyinde, yol kenarında yol kotundan yaklaşık 1 metre daha yukarda, yamaçta bulunmakta ve /69 no.lu parselde yer almaktadır. Çeşme yaklaşık 3 metre yükseklikte ve 1 metre eninde, tek kemerli olarak siyah bazalt taş malzemeden inşa edilmiştir. Çeşme'nin sivri kemer formu açıklığı doğu yöne bakmaktadır. Kemerin içinde sağında ve solunda yaklaşık 50.cm *20 cm boyutlarında ve yaklaşık 30.cm derinlikte iki niş yer almaktadır. Çeşmede lülesinin bulunduğu niş içinde tahribat oluşmuş ve lüle borusu yerinden sökülmüş çeşme yalağında da tahribatlar oluşmuş durumdadır. Çeşmenin kitabesinin olması gereken yerde tahribat oluşmuş ve kitabe sökülmüş durumdadır. Çeşmenin alınlık kısmı tahrip olmuş durumdadır ve arka tarafında bilinçsiz müdahalelerde bulunulmuş, çimento kullanılarak basit onarım yapılmış olduğu görülmüştür. Çeşme duvarına ve kemerin iç kısımlarına spreylere boyalarla yazı yazıldığı çeşme etrafına çöp döküldüğü bakımsızlıktan ve mevsim şartlarından dolayı tahribatlar oluştuğu görülmüştür.

- İlgili idarelerce tarihi çeşmenin rölöve, restorasyon, restütüsyon projelerinin hazırlanarak Kurulumuza iletilmesine karar verildi. .

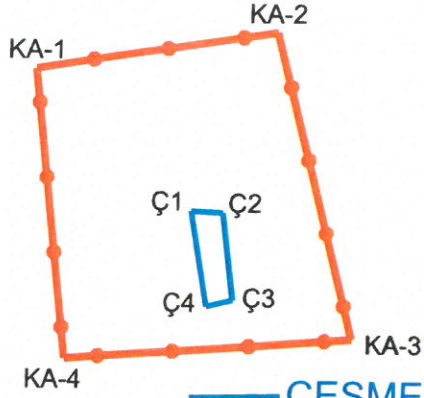
-Diyarbakır İli, Sur İlçesi, Çaruği (Çarıklı) Mahallesi 0/69 nolu parselde yer alan mülkiyeti kamu orta malına ait olan, Diyarbakır Kültür ve Tabiat Varlıklarını Koruma Bölge Kurulu'nun 06.06.2001 tarih ve 2579 sayılı tescil yapılan çeşmenin yapı gurubunun 1.(Birinci) gurup yapı olarak belirlenmesine, güncellenen tescil fişinin ve korunma alanının karar ekli koordinatlı krokide belirlendiği şekli ile uygun olduğuna,

— ÇEŞME
—•— KORUNMA ALANI SINIRI
— PARSEL SINIRI
