T.C.
KÜLTÜR VE TURİZM BAKANLIĞI
DİYARBAKIR KÜLTÜR VARLIKALARINI
KORUMA BÖLGE KURULU
KARAR

Toplantı Tarihi ve No. :22.09.2021-333
Karar Tarihi ve No. :22.09.2021- 8679
Dosya No. :23.02.40

Elazığ İli, Baskil İlçesi, Nazaruşağı Mahallesinde bulunan, herhangi bir sit alanında kalmayan, mülkiyeti TCDD'ye ait tapunun 191 ada 1 no.lu parselinde kayıtlı, Baskil İstasyon Şefliği Sahasında yer alan, "Baskil İstasyon Binası", "Su Kulesi" ve "Kısim Şefliği Lojman Binası"nın tescil talebine ilişkin; kurum görüşlerinin istediği Diyarbakır Kültür Varlıklarını Koruma Bölge Kurulu Müdürlüğü'nün 07.08.2021 tarih 1603163 sayılı yazısı, kurum görüşlerinin iletiliği TCDD 5. Bölge Müdürlüğü'nün 13.08.2021 tarih ve 237953 sayılı yazısı ile Baskil Belediye Başkanlığı'nın 10.09.2021 tarih ve 662 sayılı yazısı, Diyarbakır Kültür Varlıklarını Koruma Bölge Kurulu Müdürlüğü'nün 10.08.2021 tarih ve 880849 sayılı uzman raporu okundu. Ekleri ve konuya ilişkin bilgi, belgeler incelendi. Yapılan görüşmeler sonunda;

AVRUPA KONSEYİ	DOĞAL VE KÜLTUREL VARLIKLARI KORUMA ENVANTERİ (D.K.V.K.E)		ENVANTER NO:
TÜRKİYE	KÜLTÜR VARLIKLARI VE MÜZELER GENEL MÜDÜRLÜĞÜ	ANIT	HARİTA NO:
İL: ELAZIĞ	İLÇESİ: BASKİL	MAHALLE/KÖY: NAZAR

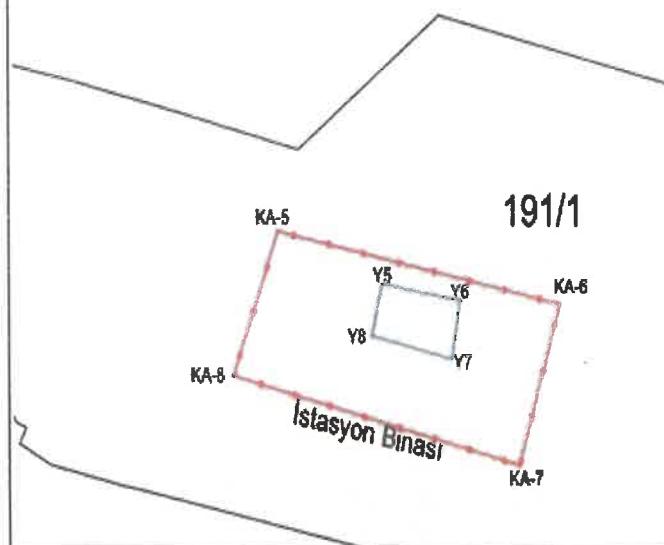
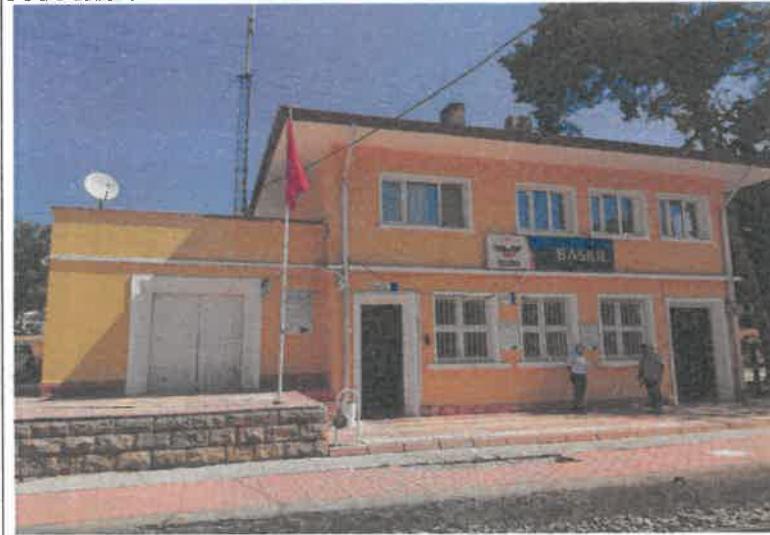
FOTOGRAF

KORUNMUŞLUK DURUMU: İYİ **TAŞIYICI YAPI: İYİ** **CEPHE DURUMU: İYİ** **ÖRTÜ DURUMU: İYİ** **İÇ YAPI DURUMU: İYİ** **BEZEME DURUMU: -** **RUTUBET DURUMU: -**

AYRINTILI TANITIM: Kare planlı ve B+Z+1 katlı olarak inşa edilmiş olan istasyon binasının batı bitişinde yer alan ambar kısmı tek katlı tutulmuştur. İstasyon Binasının zemin katında bekleme salonu, hareket amirliği, şeflik gibi idari birimler bulunurken, yapının üst katı ise lojman olarak kullanılmaktadır. Batıdaki tek katlı ambar bölümünün üzeri, üst kattaki lojmanını terası şeklinde düzenlenmiştir. Ambar bölümünü kuzey ve güney cephede birer girişi bulunmaktadır. Ambar bölümünün batı duvarında demir korkuluklu dört adet pencereye yer verilmiştir. Yapının inşasında taş ve beton malzeme kullanılmıştır. İstasyon binası, su basman seviyesine kadar cephelerde kalker taşı kaplama kullanılmıştır. İstasyon binasının zemin katında yer alan idari bölüm girişleri güney cephe den sağlanırken, lojman girişi kuzey cephe bulunan demir doğramalı kapı ile sağlanmaktadır. Yapıda genel olarak dikdörtgen açıklı, söveli pencere'lere yer verilmiştir. Yapının üzeri kiremit kaplı kırma çatıyla örtülüdür. Yakın dönemlerde kapsamlı onarımlar yapılmış olduğu gözlemlenen yapıda pencere doğramaları pvc malzemeli doğramalarla değiştirilmiştir.

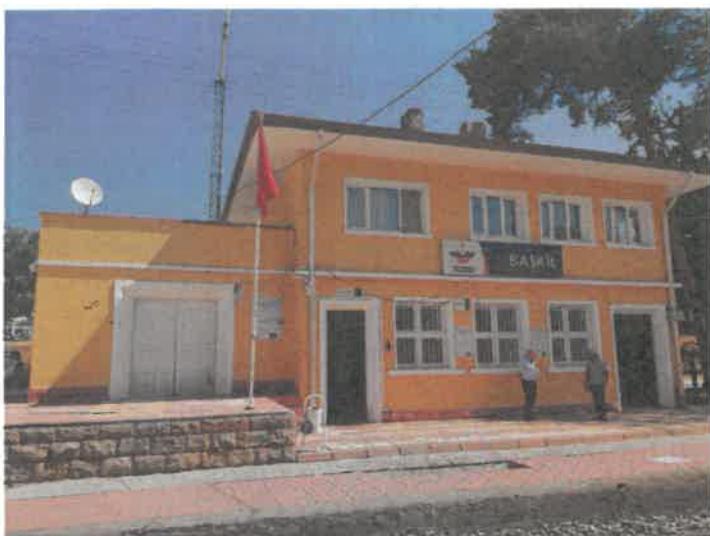
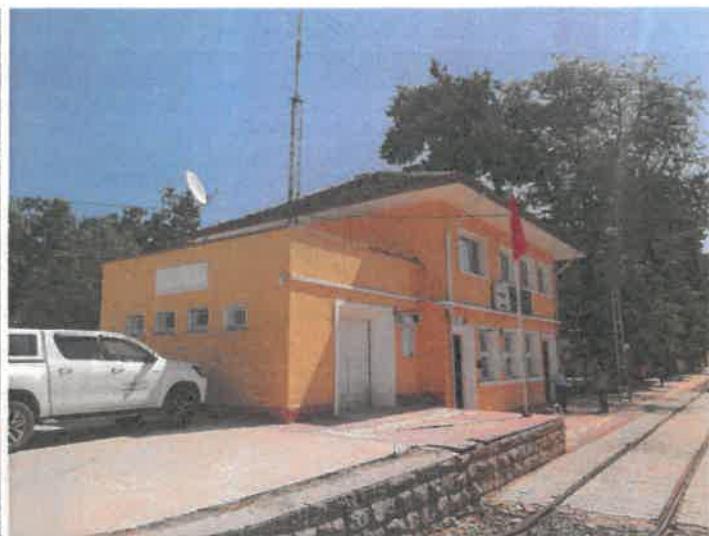
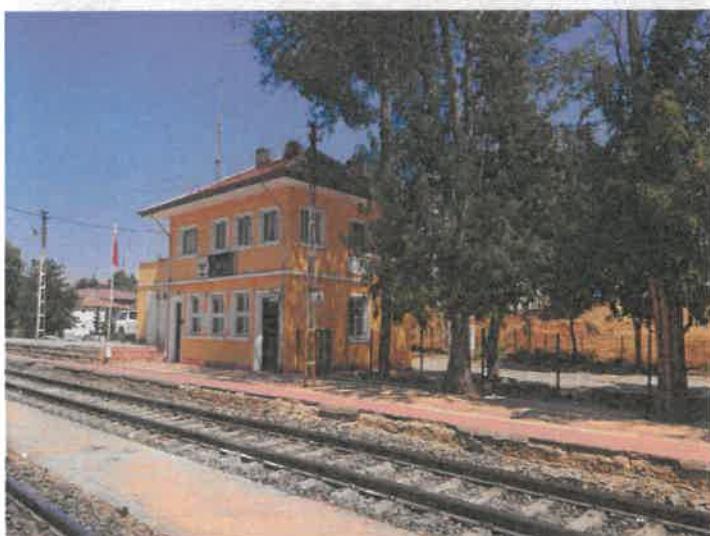
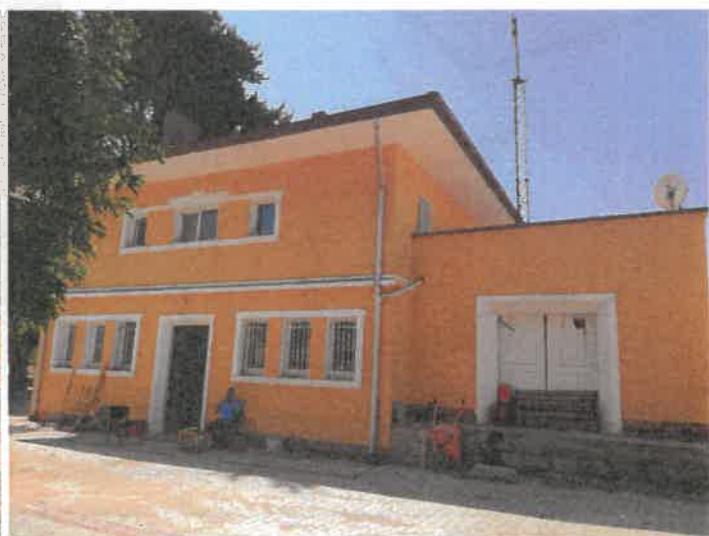
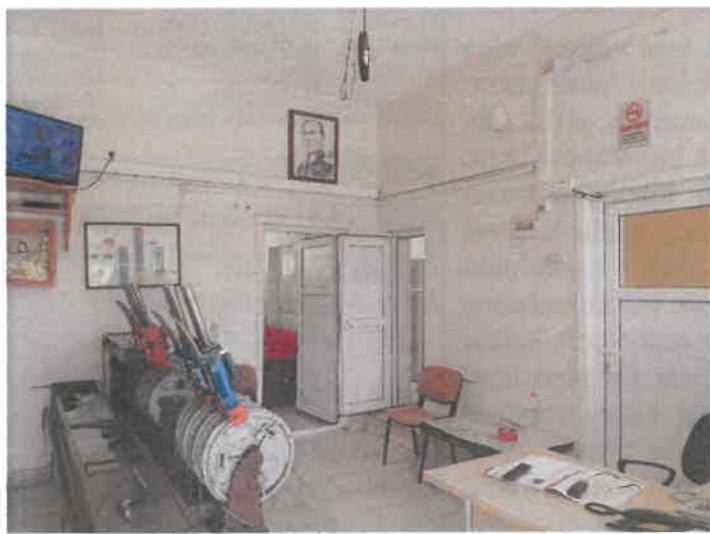
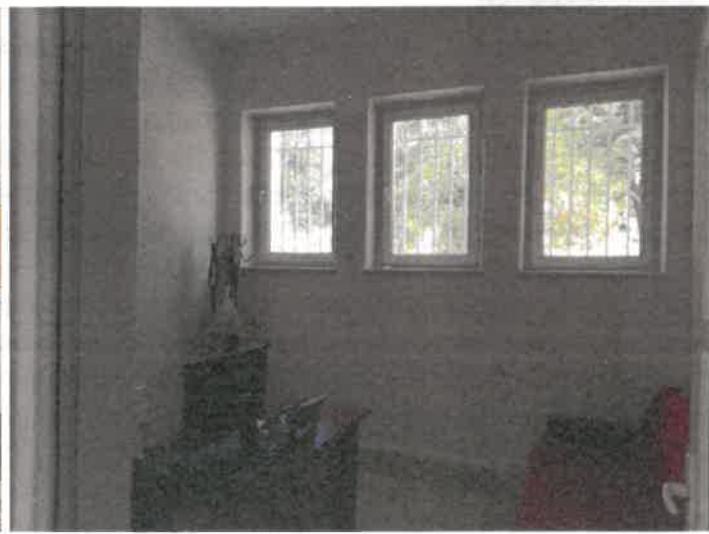
KORUNMUŞLUK DURUMU: İYİ	TAŞIYICI YAPI: İYİ	CEPHE DURUMU: İYİ	ÖRTÜ DURUMU: İYİ	İÇ YAPI DURUMU: İYİ	BEZEME DURUMU: -	RUTUBET DURUMU: -
-------------------------	--------------------	-------------------	------------------	---------------------	------------------	-------------------

AYRINTILI TANITIM: İstasyon Binasının yaklaşık olarak 100 metre doğusunda yer alan Kısim Şefliği Lojman Binası B+Z+1 katlıdır. Lojman Binası Baskil Kaymakamlığına tâhsîsli olup, "Baskil Kaymakamlığı Kültür, Sanat Evi ve Müzesi" olarak kullanılmaktadır. Yapının zemin katı büro, birinci katı lojman binası olarak kullanılmıştır. İkiz lojman şeklinde yapılmış olan Taşınmazın Doğu (zemin kat büro girişi) ve Batı (lojman girişi) cephede birer girişi bulunmaktadır. Lojman Binasının doğu ve batı cephesi girintili olarak yapılmıştır. Lojman Binasında su basman seviyesine kadar cephelerde kalker taşı kaplama kullanılmıştır. Binanın Giriş kapıları ve pencere açıklıklarının üzeri cepheden çıktıtı yapan ters "U" şeklinde silmelerle hareketlendirilmiştir. Yapının pencere açıklıkları dikdörtgen planlı olup, alt kattakileri demir parmaklıklıdır. Yapının ikinci kat Güney bölümünü teras şeklinde düzenlenmiştir. Yapının üst örtüsü ahşap kiriş üzeri kırma çatı şeklinde edilmiştir. Lojman binası yakın dönemde kapsamlı onarım görmüştür.

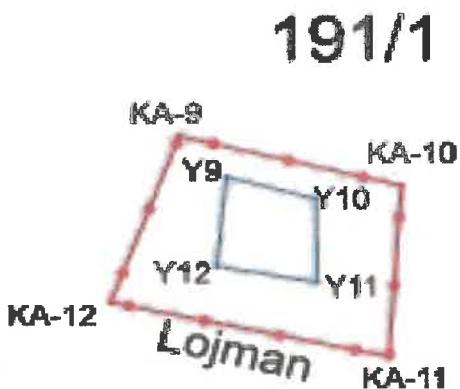
VAZİYET PLANI:

GENEL TANIM: Elazığ ili, Baskil İlçe Merkezinin güneyinde tapunun 191 ada 1 no.lu parselinde, İstasyon Binasının yaklaşık olarak 100 metre doğusunda yer almaktadır.

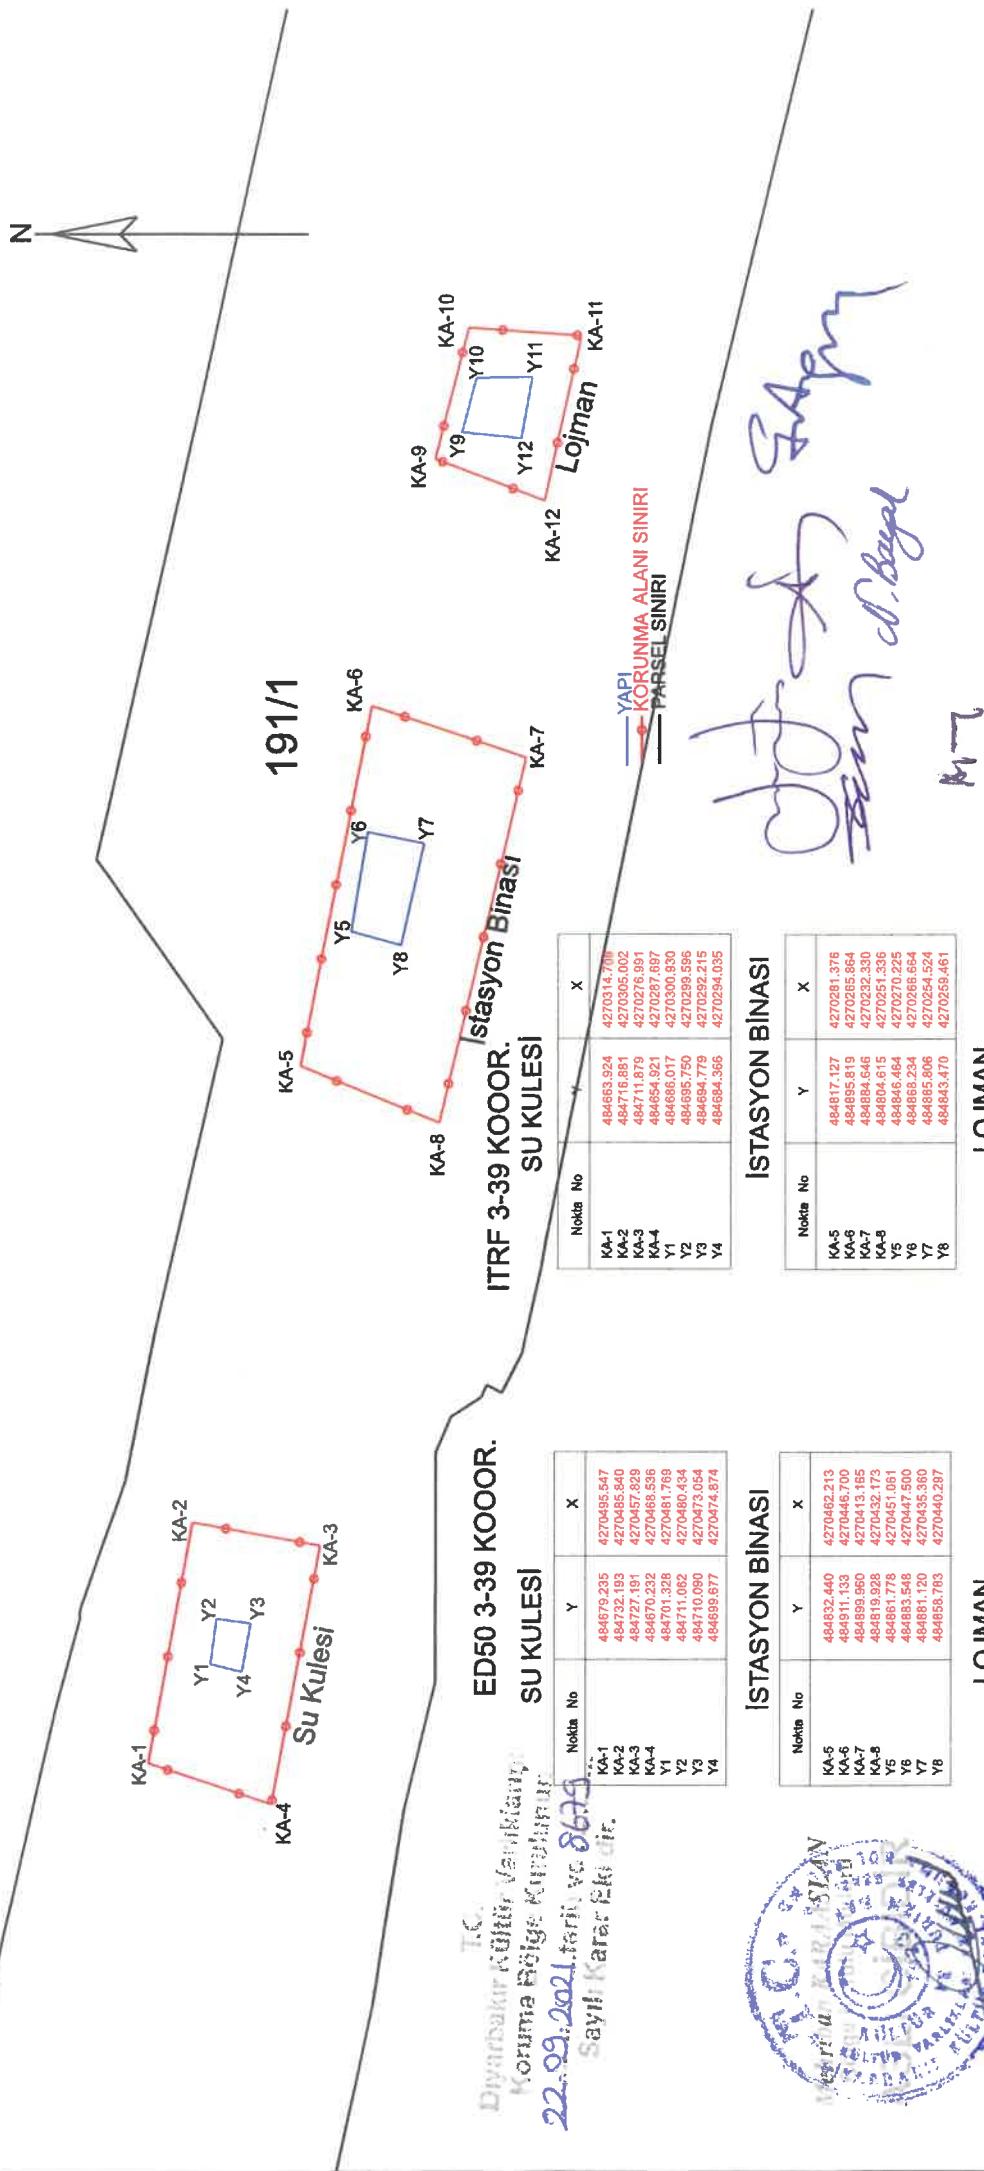
ELAZIĞ
BAŞKIL
NAZARUŞAĞI
BAŞKIL İSTASYON ŞEFLİĞİ
İSTASYON BİNASI SU KULESİ, KİSIM ŞEFLİĞİ LOJMAN BİNASI
VE KORUNMA ALANI

-2863 sayılı Kanunun 8. Maddesi gereğince, "Baskil İstasyon Binası", "Su Kulesi" ve "Kısim Şefliği Lojman Binası"nın korunma alanı sınırlarının ekli koordinatlı krokide işaretlendiği şekilde belirlenmesine,
