**T.C.**  
**KÜLTÜR VE TURİZM BAKANLIĞI**  
**ADANA KÜLTÜR VARLIKLARINI KORUMA BÖLGE KURULU**  
**KARAR**

Mersin ili, Mezitli ilçesi, Fındıkpınarı Mahallesi, mülkiyeti maliye hazinesine ait, 104 ada, 225 parseldeki çeşmenin tescili ve bakım onarım talebine ilişkin; Mersin Büyükşehir Belediye Başkanlığı İmar ve Şehircilik Dairesi Başkanlığının 17.03.2021 gün ve 42489 sayılı görüş yazısı, Karayolları Genel Müdürlüğü 5. Bölge Müdürlüğü'nün 11.03.2021 gün ve 380550 sayılı görüş yazısı, Adana Kültür Varlıklarını Koruma Bölge Kurulu Uzmanlarınca hazırlanan 15.04.2021 gün ve 1317419 sayılı rapor, Adana Kültür Varlıklarını Koruma Bölge Kurulu Müdürlüğü'nün 13.04.2021 gün ve 714381 ile 04.02.2021 gün ve 1098743 sayılı yazıları, Mersin İl Kültür ve Turizm Müdürlüğü Turizm Şube Müdürlüğü'nün 25.11.2020 gün ve 895951 sayılı yazısı ve eki Mersin Müze Müdürlüğü'nün 11.11.2020 gün ve 853519 sayılı yazısı okundu, ekleri ve konunun işlem dosyası incelendi, yapılan görüşmeler sonucunda;

# IRAMA ÇEŞMESİ TESCİL VE KORUMA ALANI HARİTASI

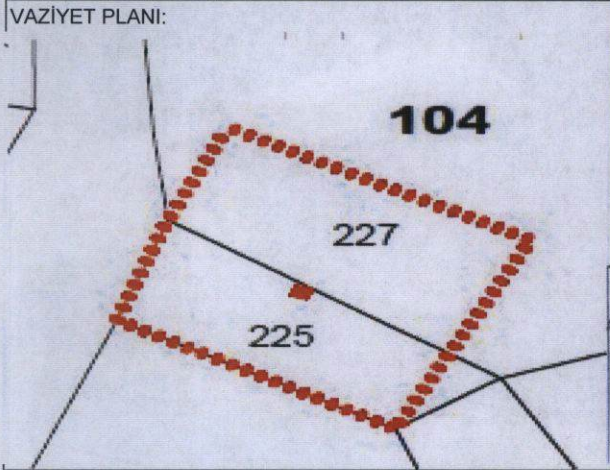
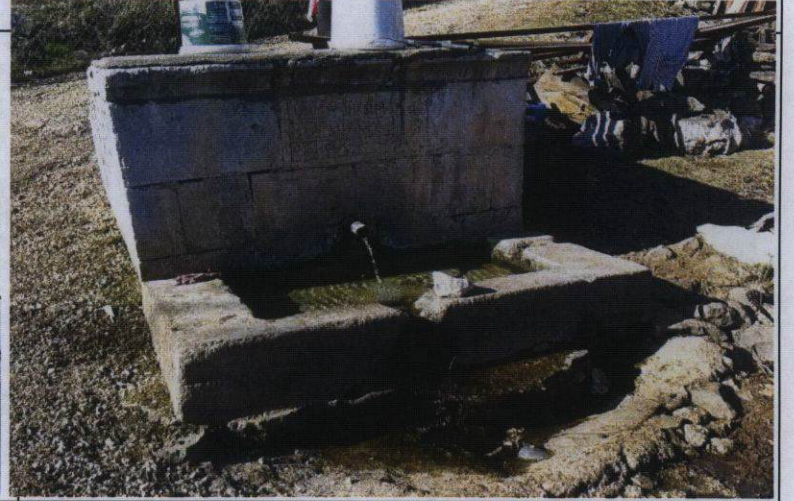
KORUNMUŞLUK DURUMU:			TAŞIYICI YAPI:			CEPHE DURUMU:			ÖRTÜ DURUMU:			İÇ YAPI DURUMU:			BEZEME DURUMU:		
A	İY	X	ORTA	C	KÖTÜ	A	B	C	A

GÖZLEMLER:	Çeşmenin malzemesinde kayıplar ile sonradan müdahaleler görülmektedir.
------------	--

Mersin ili, Mezitli ilçesi, Fındıkpınarı Mahallesi, mülkiyeti maliye hazinesine ait, 104 ada, 225 parselde tespiti yapılan çeşmenin 2863 sayılı Yasanın 6. Maddesindeki nitelikleri taşıdığı anlaşıldığından korunması gerekli taşınmaz kültür varlığı olarak tesciline, taşınmazın yapı grubunun "2.Grup Yapı" olarak belirlenmesine, kararımız eki kadastral haritada gösterilen koruma alanı sınırlarının uygun olduğuna, çeşmeye ait rölöve, restitüsyon, restorasyon projelerinin Kurulumuza iletilmesine karar verildi.

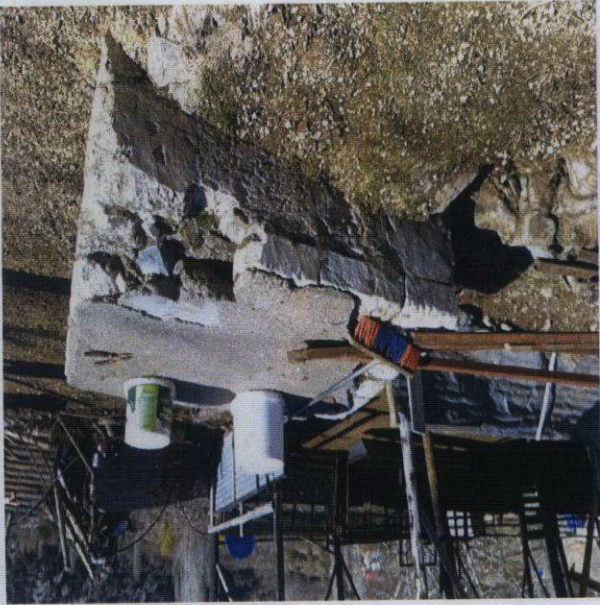
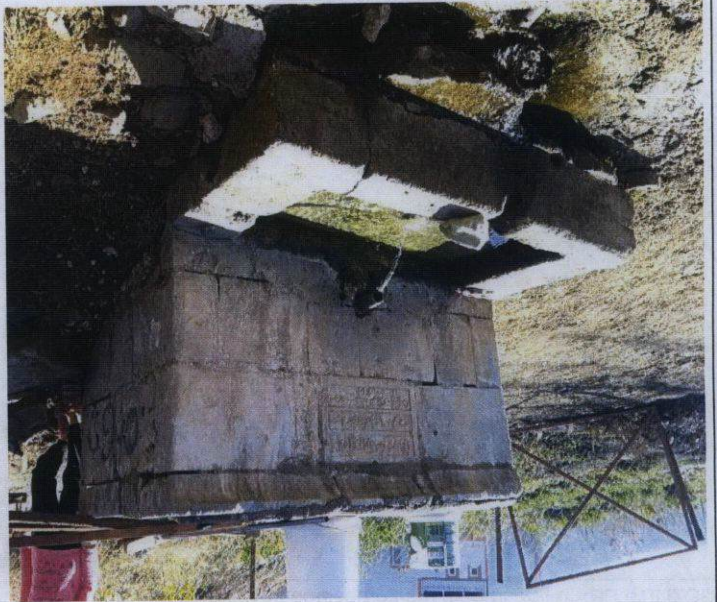
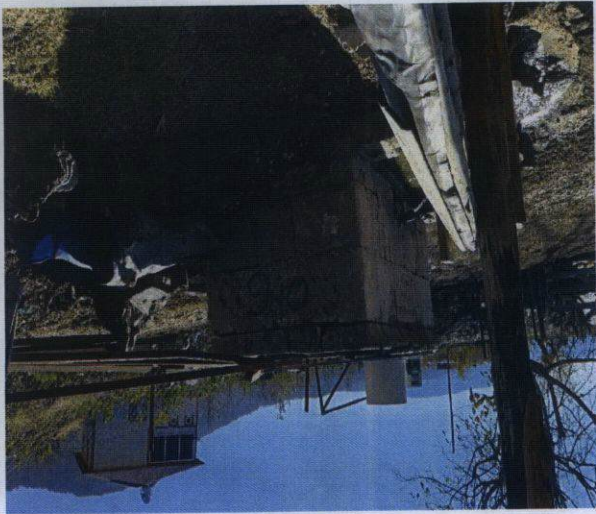
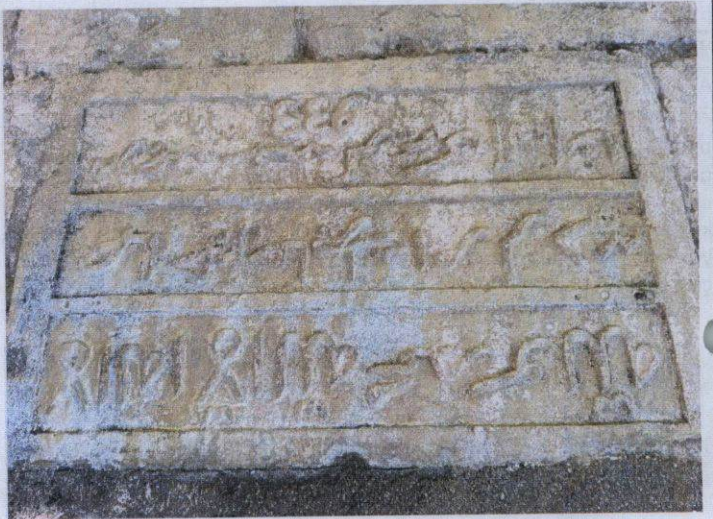
FOTOĞRAF:

AYRINTILI TANIM:		TEKNİK BİLGİLER:		ISITMA SİSTEMİ:	
Mersin ili, Mezitli ilçesi, Fındıkpınarı Mahallesi, Apsungüzeli Caddesi üzerinde, 104 ada, 225 parselde konumlanan çeşme, dikdörtgen formu, ana malzemesi kesme taştan yer yer moloz taşlarda göze çarpmaktadır. Çeşmenin üst örtüsünü üç yönden iç bükey şekillendirilmiş taş dizilimi sarmaktadır. Çeşme gövdesinde Osmanlıca alfabetiyle yazılmış mermer kitabe yer almakta olup, kitabeden çözümlenebildiği kadarıyla; "Lâ ilâhe illallâh Muhammedür rasûlullah. Sahib-ül Hayrat yazıldığı anlaşılmaktadır. Mahalle sakinlerinden alınan şifai bilgide; eski zamanda yapılan bu çeşmenin İrama adında bir kadın adına yaptırıldığı söylenmiştir.		KANALİZASYON:			
		SU:			
		ELEKTRİK:			
		ÖZGÜN KULLANIMI: Çeşme		BUGÜNKÜ KULLANIMI: Çeşme	
HAZIRLAYANLAR:		Serkan KANARIĞ Sanat Tarihçisi
