T.C.
KÜLTÜR VE TURİZM BAKANLIĞI
ADANA KÜLTÜR VARLIKLARINI KORUMA BÖLGE KURULU
KARAR

Mersin İli, Tarsus İlçesi, Sandal Mahallesi, sit alanı dışında kalan, mülkiyeti Mersin Su ve Kanalizasyon İdaresi Genel Müdürlüğüne ait, 116 ada 12 parselde yer alan Boğaçhan Çeşmesi ile mülkiyeti hazineye ait, 116 ada 79 parselde yer alan Boğaçhan Mezarlığı'nın tesciline ilişkin; Mersin Valiliği İl Kültür ve Turizm Müdürlüğü Kültür İşleri Şube Müdürlüğü'nün 23.07.2020 tarih ve 530895 sayılı yazısı ve eki Tarsus Kaymakamlığı Müze Müdürlüğü'nün 22.07.2020 tarih ve 527422 sayılı yazısı, Tarsus Belediye Başkanlığı İmar ve Şehircilik Müdürlüğü'nün 14.08.2020 tarih ve 21684 sayılı yazısı ile 12.02.2021 tarih ve 5060 sayılı yazısı, Tarsus Belediye Başkanlığı Fen İşleri Müdürlüğü'nün 21.08.2020 tarih ve 22485 sayılı yazısı, Adana Kültür Varlıklarını Koruma Bölge Kurulu Müdürlüğü Uzmanlarının 26.01.2021 tarih ve 1067603 sayılı raporu, Adana Kültür Varlıklarını Koruma Bölge Kurulu Müdürlüğü'nün 31.01.2020 tarih ve 1085398 sayılı Kurum görüşleri istenen yazısı, Mersin Büyükşehir Belediye Başkanlığı İmar ve Şehircilik Dairesi Başkanlığı'nın 18.02.2021 tarih ve 26360 sayılı yazısı, Mersin Orman Bölge Müdürlüğü

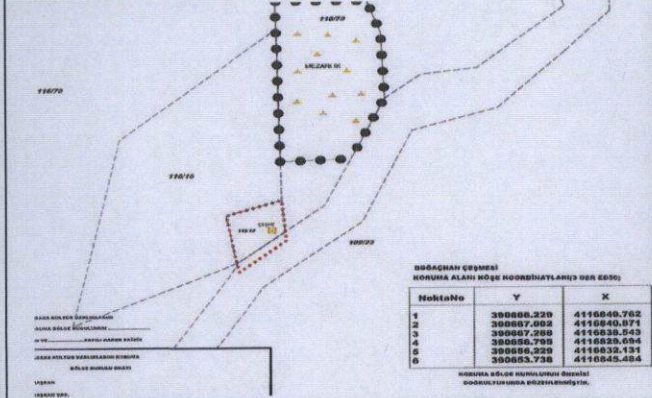
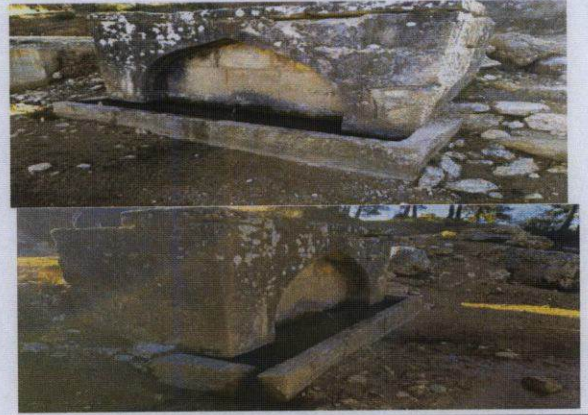
VAZİYET PLANI

GENEL TANIMI:
Günümüzde kullanılan ancak tahrip olma riski yüksek olan Sivri Kemerli Çeşme .

KORUMA DURUMU:	İYİ	TAŞIYICI YAPI:	DIŞ YAPI:	ÜST YAPI:	İÇ YAPI:	SÜSLEME ELEMANI:	RUTUBET :	-	YOK
	ORTA							-	İZİ VAR
	KÖTÜ							-	ÖNEMLİ

Mersin İli, Tarsus İlçesi, Sandal Mahallesi, Kirazlı Dere Mevkiinde yer alan Çeşme, dikdörtgen formda 1.50 cm yüksekliğinde 2.60 cm eninde sivri kemerli, düz cepheli kesme taş bloktan oluşmaktadır. Bardaklık kısmı, dinlenme sekisi, ayna taşı ve kitabesi yer almamaktadır. Sonradan yapıldığı anlaşılan betonarme su yalağı kısmı dikdörtgen planlı olup yaklaşık 40-50cm derinliğe sahiptir. Çeşme genel özellikleri itibariyle Cumhuriyet Dönemi sonrası yapılan yekpare çeşme mimarisini anımsatmaktadır.

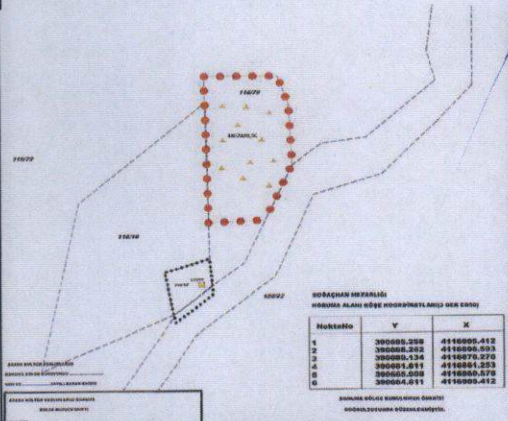
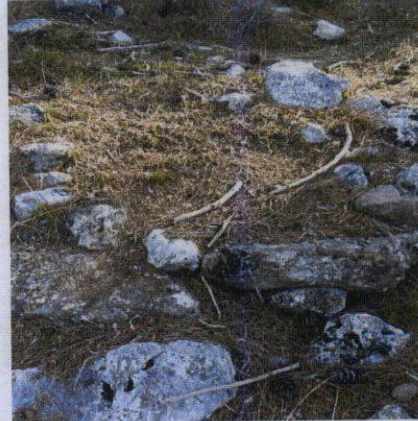
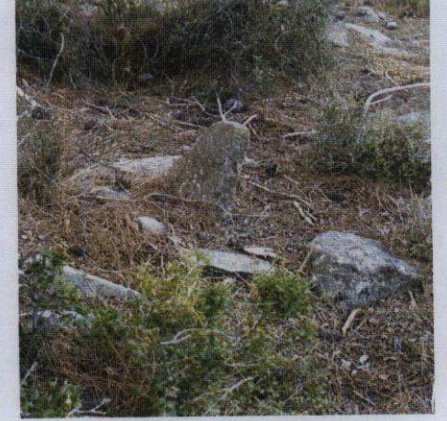
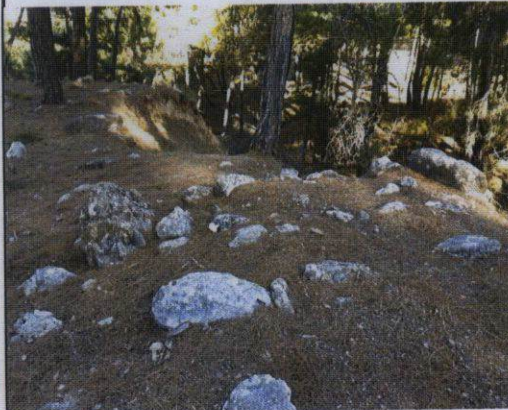
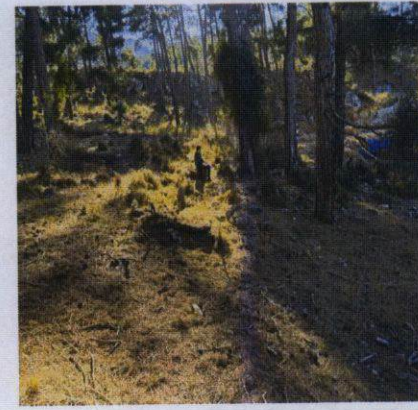
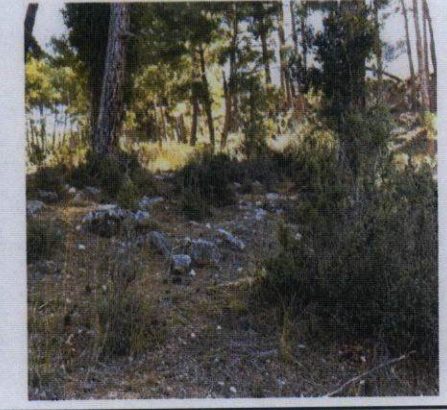
HARİTALAR, FOTOĞRAFLAR :

AVRUPA KONSEYİ	DOĞAL VE KÜLTÜREL VARLIKLARI KORUMA ENVANTERİ	D.K.V.K.E.	SİT		ENVANTER NO:			
TÜRKİYE	KÜLTÜR VARLIKLARI VE MÜZELER GENEL MÜDÜRLÜĞÜ				HARİTA NO:			
İLİ : MERSİN	İLÇESİ : Tarsus	MAHALLE KÖY VEYA MEVKİİ : Sandal	KADASTRO :	ADA	116	PARSEL	79	
ADI	BOĞAÇHAN MEZARLIĞI							
GENEL TANIM :								
Mersin İli, Tarsus İlçesi, Sandal Mahallesi, Dolaşa Mevkii, 116 ada 79 parselin içinde kaldığı ve bu alanın devamı olduğu düşünülen stabilize orman yolu ile ayrılmış diğer mezarlık alanın Kirazlı Dere Mevkii 109 ada 22 parselde olduğu tespit edilerek koordinatları alınmıştır. Ormanlık alanda yer alan mezarlığın içerisinde çeşitli dönemlere ait olan mezar taşları bulunmaktadır. Mezar taşlarının bir kısmı toprak altında kalmıştır. Bu nedenle, yalnızca toprak üstünde kalan taşlara dayanarak mezarlık alan hakkında sağlıklı ve ayrıntılı bilgilere ulaşılamamıştır. 109 ada 22 parselde yer alan en geç tarihli 1939 tarihli mezar taşı bulunan mezarlıkta, eski ve yeni mezar alanı iç içe kalmıştır. 1946 tarihli mezarın ayak şahidesinde ay-yıldız ve ibrik bezemesi yer almaktadır. Mezar şahidesinin bir tanesinde Osmanlıca yazıtlar mevcuttur ancak doğal tahribattan dolayı okunamamıştır. Mezarlık alanında genel olarak çok sayıda mezarın kenar taşlarının düzgün olmayan kaya taşlarıyla örülmüş olduğu, büyük bir kısmında baş ve ayak şahidelerinin bulunmadığı tespit edilmiştir. Günümüzde kullanılmayan mezarlık alanın, geçmişte konar göçer olarak yaşamlarını sürdüren göçmen veya yörük mezarlığı olabileceği düşünülmektedir. Çevre halkı bu alanı Boğaç Han Mezarlığı olarak bildiklerini söylemişlerdir.

ŞİMDİKİ TEHLİKELER	: Doğal Tahribat.							
ŞİMDİKİ DURUM	:							
SİT POTANSİYELİ	: 1.Derece Arkeolojik Sit Alanı		KORUMA DERECESESİ :		1. Derece Arkeolojik Sit Alanı			
ŞİMDİKİ KORUMA	: Korumasız.		HAZIRLAYANLAR :		09.07.2020			
ÖNERİLEN KORUMA	: Tescillenerek koruma altına alınması.		Esengül MİRİK		Hüseyin AKILLI			
YAYIN DİZİSİ	:		Sanat Tarihçisi		Şehir Plancısı			
GÖZLEMLER	:		KONTROL EDEN :		Aimla PAMPAL			
	:		ÖZKAYA		Bele Kütüphane Müdürü			
	:		REVİZYON		/ / 200...			
	:		G.M.E.E.A.Y.K ONAYI :		/ / 200...
